鵜方塩害試験場

総合技術研究所 電気第二研究室

工業所有権紹介

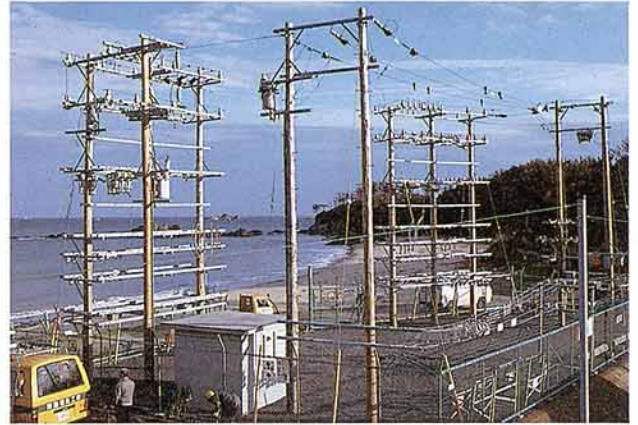
鵜方塩害試験場は、60年10月、旧地点から150m南へ移転し、試験設備の整備を行った。この試験場は、配電機材・用品および新材料（メッキ、塗装を含む）の長期耐食性を検証するために、37年に三重県志摩郡阿児町に設置された。主な供試品は、開閉器、電線、碍子、ヒューズ、支線および各種塗装・メッキ材料等である。

これらの供試品は、年2回関係メーカーの協力を得て、機器類に付着した塩分による劣化度合を点検調査しており、機材・新材料開発の基礎的なデータや性能向上に生かされている。

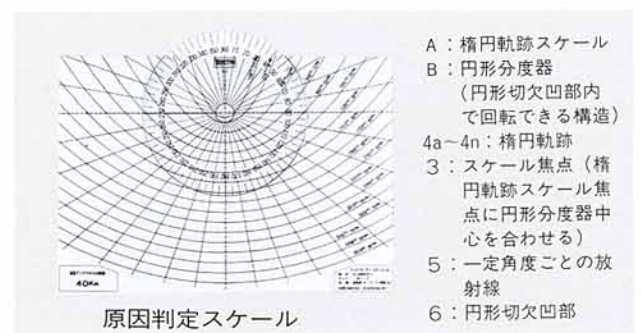
テレビ電波が高層建造物等の反射によって発生するゴースト障害の原因物を判定するスケールを考案した。

これは、テレビ画面の実像とゴースト像の間隔を電波の通路差に対応して描いた楕円軌跡のスケールと電波方向を指示する円形分度器を組み合わ

せたもので、地図上に当てがいで、測定したデータとともに、簡単に原因物を判定することができる。
