鵜方塩害試験場

総合技術研究所 電気第二研究室

線路検相装置

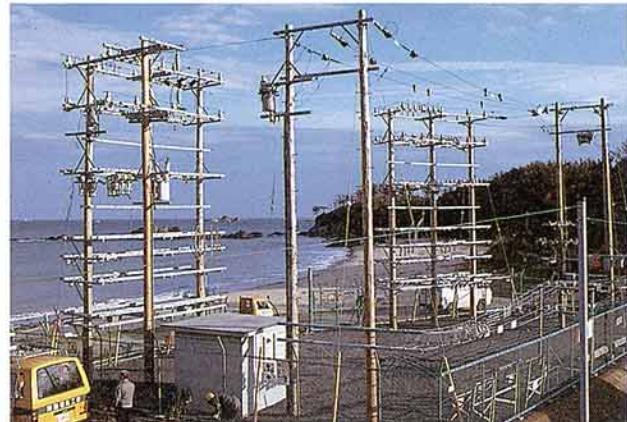
鵜方塩害試験場は、60年10月、旧地点から150m南へ移転し、試験設備の整備を行った。この試験場は、配電機材・用品および新材料（メッキ、塗装を含む）の長期耐食性を検証するために、37年に三重県志摩郡阿児町に設置された。主な供試品は、開閉器、電線、碍子、ヒューズ、支線および各種塗装・メッキ材料等である。

これらの供試品は、年2回関係メーカーの協力を得て、機器類に付着した塩分による劣化度合を点検調査しており、機材・新材料開発の基礎的なデータや性能向上に生かされている。

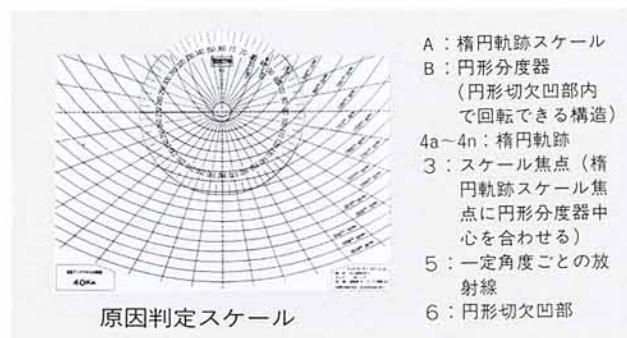
これは、テレビ画面の実像とゴースト像の間隔を電波の通路差に対応して描いた楕円軌跡のスケールと電波方向を指示する円形分度器を組み合わ

せたもので、地図上に当てがい、測定したデータとともに、簡単に原因物を判定することができる。

テレビ電波が高層建造物等の反射によって発生するゴースト障害の原因物を判定するスケールを考案した。
