# 落雷様相の高速連続写真観測

## Observation of Lightning with a High-speed Camera Improvement of Photographic Observation of Lightning

(電力技術研究所 送配電線路G)

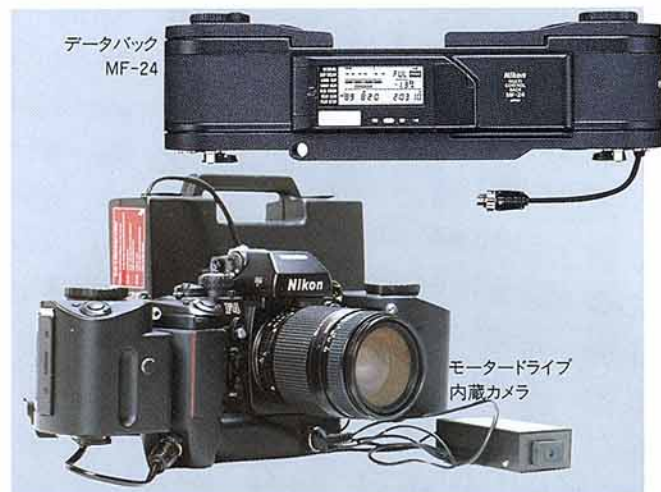
第1図 雷撮影装置

雷撮影装置（第1図）はニコン社のデータバック MF-24とモータードライブ内蔵カメラを組合せ、長尺フィルム（250コマ、約10m）が使用できる。このシステムは撮影制御機能の他に1秒間に5コマの連続撮影ができるため、高速で変化する物体の撮影に便利である。撮影時刻は画面内に時・分・秒および画面外のコマ間に年・月・日を写込みできる。この装置は電池駆動のため雷による誘導の影響を受けず、1回の撮影コマ数も撮影制御機能により指定でき、例えば1回当たり5コマ撮影する場合は最大50回の雷を撮影でき小型・軽量のため運搬取付も容易である。また、フィルムの影像是ビデオカメラに比較すると画像の密度が細かく解像度の良いのが大きな特徴である。

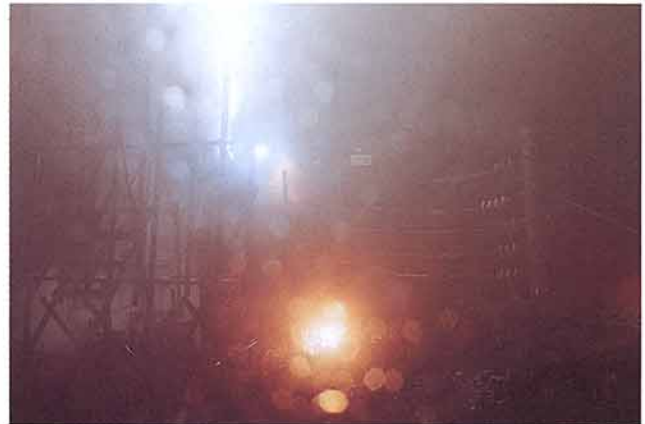
第4図 従来型カメラによる観測画像

従来型カメラによる同一雷の観測画像（第4図）は、連続撮影の1・2コマめが合成され雷の変化が解析できないことを示している。

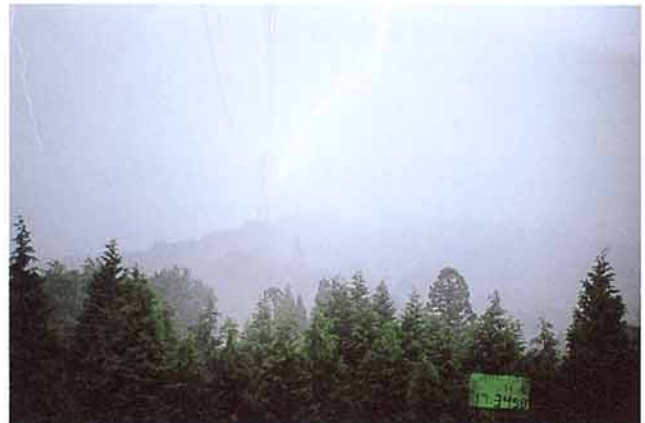
第5図 架空地線への落雷

ビデオカメラは自然界で間欠的に発生する雷撃の全体様相の俯瞰には適している。従来型カメラも同様である。画像による雷撃様相の解析に当たっては今回開発した撮影装置とともにこれらを最適に併用していくことが望ましい。次に従来型カメラで遠方から撮影した夏雷の例を示す。これは、400m離れた送電線の架空地線に落雷したもの（第5図）と対地落雷（第6図）である。特に第6図は、約10分間の落雷状況を撮影したもので、このような多数の雷撃が観測された例は少なく、非常に貴重である。
