鋼製スタックの内部点検ロボットの開発

Development of an Inner Surface Inspection Robot on Steel Stacks

(土木建築部 建築・建設G)

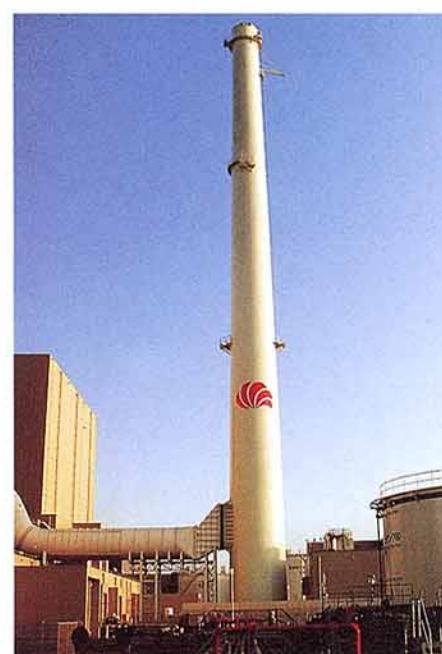
第1図 鋼製スタック

そこで、今回第1図に示す鋼製スタックの内部を点検するロボットを開発し、実際に浜岡原子力発電所のスタックで点検を行った。

原子力発電所のスタックは、放射能が建屋内に出て外部に漏洩することを防止するため、各建屋内を減圧して建屋内の排気をフィルタを通して大気中に排出する高さ100mの高層構築物であり、発電所の運転開始時から寿命に至るまでたえず稼働している重要なものである。スタックは鋼製で、その内側には鋼板内部を保護するためとスタックの剛性を高める目的で厚さ80mmのモルタルライニングが施されている。このモルタルライニングの劣化を調査するには、従来高さ方向で数箇所の踊り場にある点検用マンホールから部分的に目視観察するしかなかった。今回開発したロボットは、

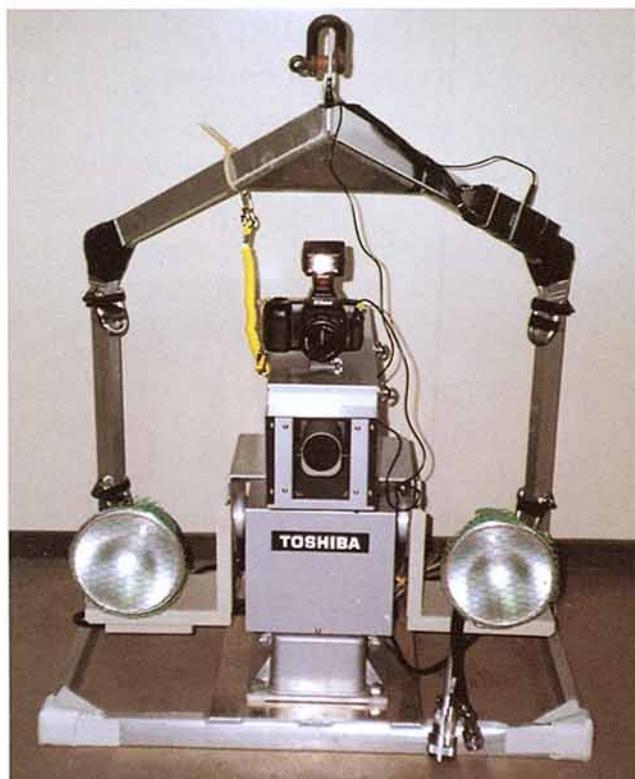
第2図 ロボット本体の外観

開発したロボットは、第1表に示すように、カメラユニットを搭載した本体と操作盤、モニター類、吊り具・昇降装置等で構成されている。調査時には、本体を頂部から揚重アームによりスタック内に吊り下げ、下降させながらテレビカメラによるモニタリングを行い、表面状況をビデオに記録したり写真撮影を行う。

カメラユニットにはテレビカメラ、カメラ旋回台、照明器具、照明装置用制御盤、一眼レフ自動焦点カメラ等が含まれている。また、搭載したテレビカメラ

は360°の視野をカバーすることができ、約4m離れていても0.3mm以上のモルタルクラックが認められるズーム機構付となっている。

調査に用いた点検ロボット本体の外観を第2図に、点検概要を第3図に示す。

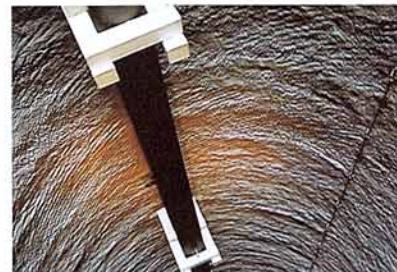
第4図 スタック内部の状況

浜岡原子力発電所には現在3本のスタックが建設されているが、このうち1・2号共用スタックが最も古く、1973年に建設され19年経過している。また、3号他共用スタックは1981年に建設され11年経過している。そこで、両スタックを対象に、開発した点検ロボットの実用性の確認及び実際の劣化調査を行った。調査項目は、モルタルライニングの色及び亀裂・剥落の有無とした。

調査結果の一例を第4図に示す。両スタックとも、変色、亀裂・剥落等の発生は認められず、健全な状態にあることが確認できた。
