解明されてきた雷の姿

電力設備の雷害防止を目指して

Clarification of Lightning

(電力技術研究所 絶縁G)

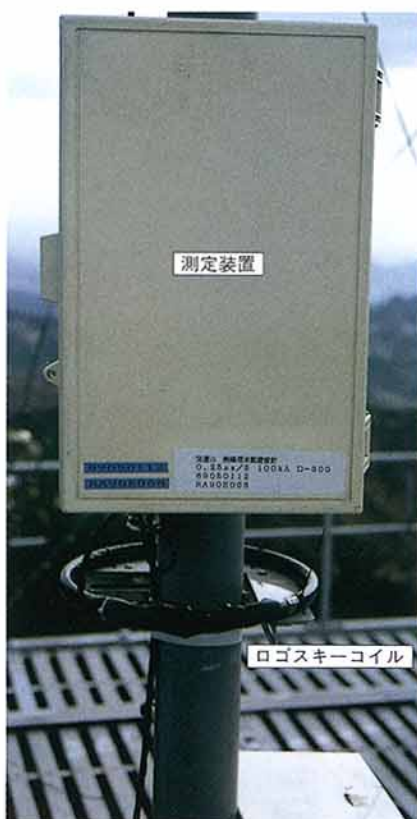
第1図 雷サージメモリ

雷電流波形の測定は、当社で開発したログスキーコイルをセンサーとする雷サージメモリ(第1図)で行い、自動観測用の電源には寿命の長いリチウム電池を用いた。また、雷放電路の観測には、無人撮影可能な電池駆動の静止カメラを送電鉄塔などに取付けて撮影した。

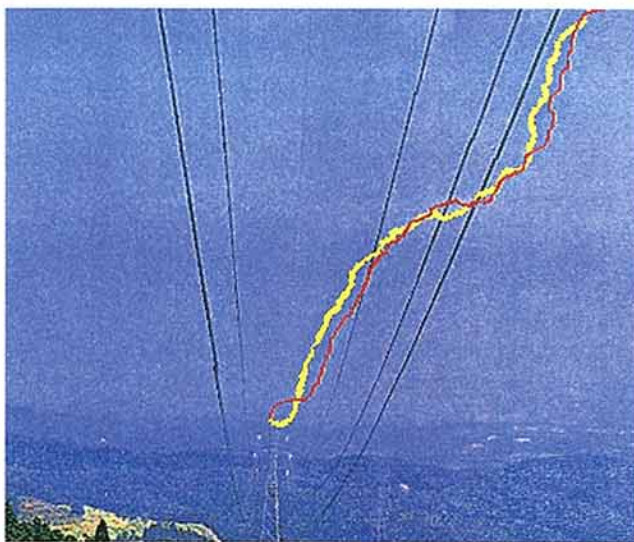
第2図 架空地線への多重雷撃
(二つの雷撃と風景を重ね画像処理)

夏季雷は、その大多数が負極性の下向き雷撃で、同じ経路を通る多重雷が多い。第2図は、1秒間に10回放電した多重雷で、その内2個の放電路を撮影したも

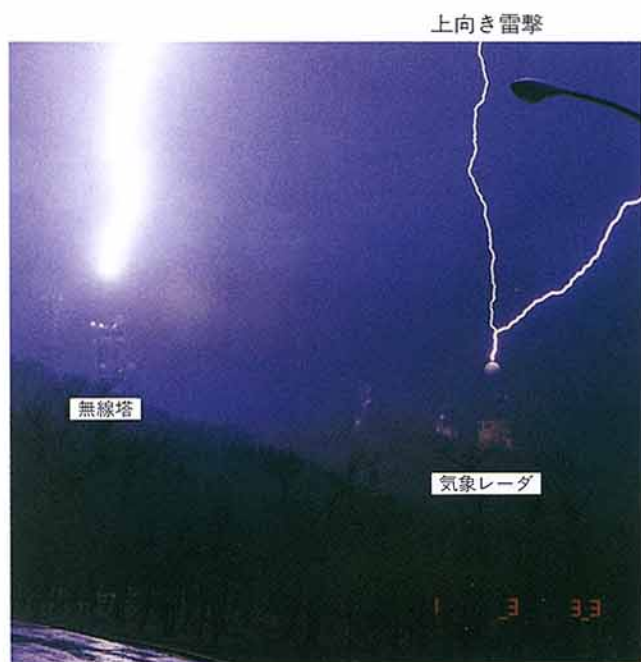
第4図 冬季の雷放電路

一方、冬季の雷放電路は、第4図のような上向き雷撃が多く、複数の地点に落雷する多地点同時雷撃になることが多い。このように夏季雷とは放電様相が違っており、高構造物への雷撃が多いのが冬季雷の特色である。観測結果によれば、鉄塔と架空地線の雷撃比率は夏季雷の1:1に対し、冬季雷は4:1となっている。

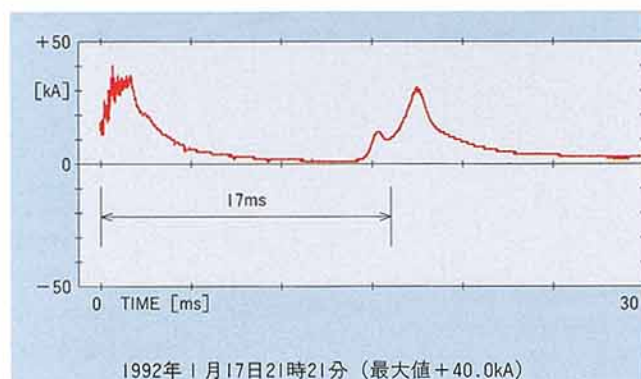
第5図 冬季正極性の雷電流波形

冬季雷の約半数は正極性で、継続時間が長いので、雷電流のエネルギーが大きい。第5図は244クーロン(アンペア×秒)の冬季正極性の雷電流波形である。これは二重雷撃で、その時の継続時間30ms・雷撃間隔は約17msである。これらの観測結果は、耐雷型電線を開発する際、電線損傷耐量の検討に活用した。

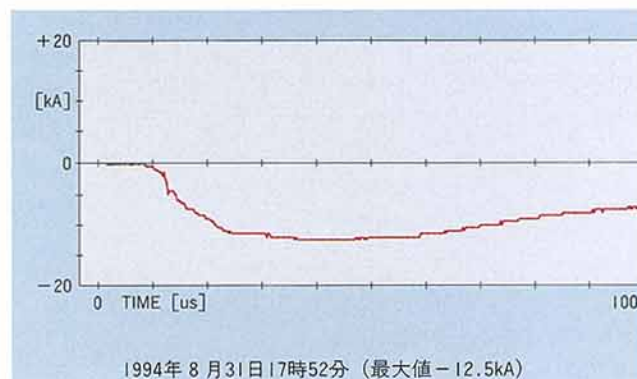
第7図 架空地線の雷電流波形

第6図は、故障鉄塔から2基離れた地点への雷放電路と、その時の故障様相を画像合成したものである。この図の左中の光が故障箇所で、左上は故障の自然消滅の様子、右下は送電用避雷装置が動作する様子である。このような一連の現象を客観的に把握できたのはこれが初めてである。また、第7図は、この際に架空地線で計測された負極性の雷電流波形である。
