## 接地電位測定装置の実用化

電気設備の故障防止を目指す

### Practical Application of Earth Electric Potential Measurement Device

(電力技術研究所 絶縁G)

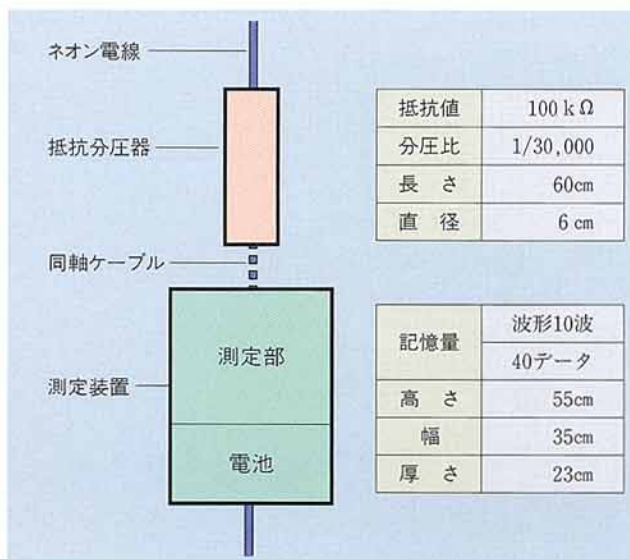
第1図 接地電位測定装置

装置(第1図)は、雷電流測定のため、電力各社やNTT等が採用している雷サージメモリ(当所開発)のセンサーを抵抗分圧器に変更し、電圧測定用に回路の一部を改造したものである。

装置は電池を電源として、落雷時に生ずる接地電位を測定するもので、測定対象箇所に装置を接続するだけの簡単なものである。そのデータは、装置に内蔵されたメモリーカードを回収し、電圧波形、雷撃時刻等のデータをパソコンで読み出す仕組みである。一般に知られることの少ない接地電位の概念図を第2図に示す。

装置の特徴は、重量が約12kgと軽量で取扱いが容易、かつ電池電源のため停電に影響されず、屋外に設置できるため、測定装置の収納設備を要しない。

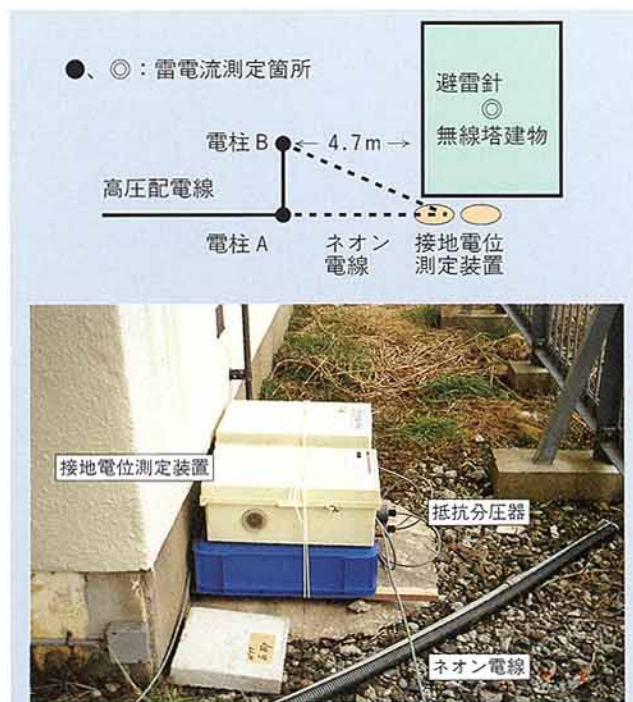
第4図は、接地電位の実測概要であり、第5図は、測定された雷電流および電位差の波形である。この測定結果から、落雷箇所は、電気設備が損傷するような電位差を生ずることが判明した。
