# 岩盤破壊音( Acoustic Emission )の測定と利用

山口大学 工学部 社会建設工学科 助教授 石田 毅

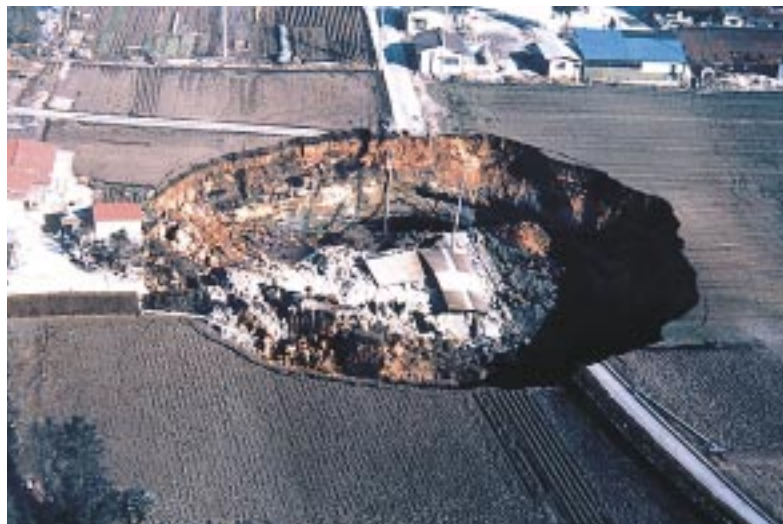
写真1 大谷石採掘跡の崩落事故（栃木県宇都宮市）。この崩落の後、2次崩落の予知のためAE測定が実施された。

写真1は1989年2月10日午前8時39分に突然大崩落が発生した栃木県宇都宮市の大谷石採掘跡の崩落現場である。市街地にもかかわらず幸運にも1人の死傷者も出なかったが、この崩落の直前に、写真に見える空洞の真上の道を、集団登校の小学生10数人が通行していたと聞くとぞっとする。ここでは、陥没拡大の監視のために破壊音の測定が行われ、1年後の1990年3月29日に隣接箇所が発生した陥没時期と陥没場所の予測に成功している。

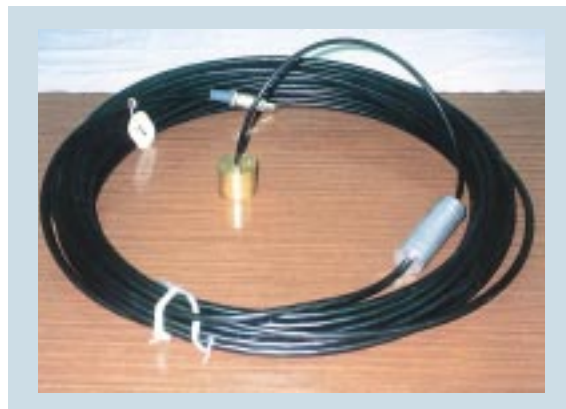
写真3 ケーブル（信号線）に接続されたAEセンサーとプリ・アンプ

進展状況を示している。この空洞は幅26.8m、高さ44.1m、長さ129.0mの大空洞であるが、空洞の側壁部に掘削したボーリング孔内で岩盤破壊音の測定が行われ、工事の安全監視に利用された。写真3、4、5は、この測定に使用したセンサーとその埋設作業である。

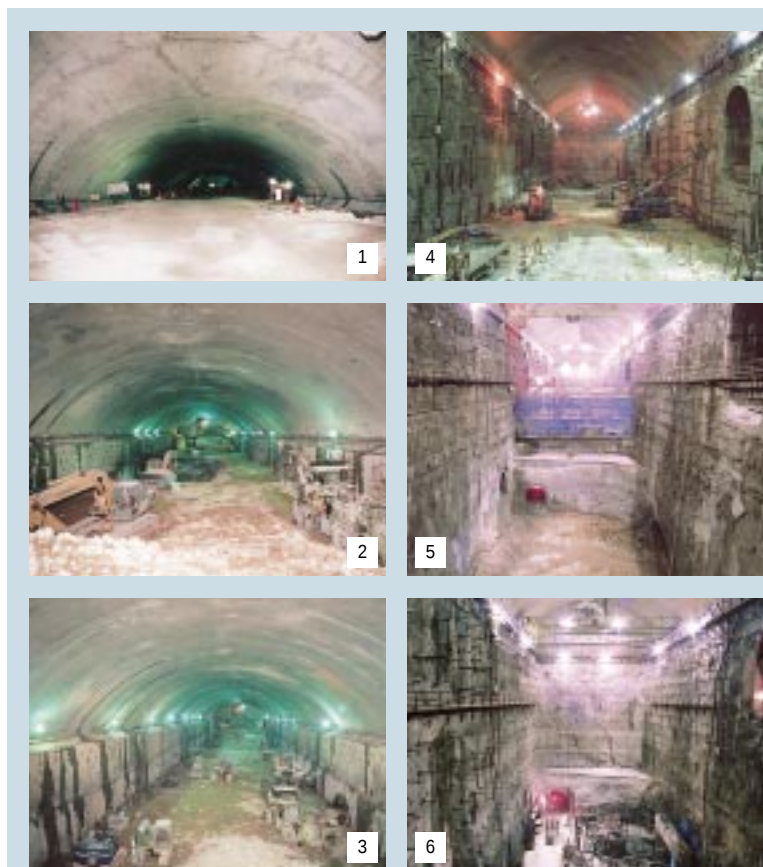
写真2 中部電力(株)奥美濃地下発電所空洞掘削の進展状況。工事の安全確保のため、側壁部に掘削されたボーリング孔内でAE測定が行われた。

岩盤の破壊音の測定は、すでに電力会社の発電所の建設にも利用されている。電気は昼間多く使われ夜間は使用が少ないが、原子力発電所や火力発電所の発電出力は1日を通じてほぼ一定である。そこで需給調整のため、夜間の余った電力で下の貯水池から上の貯水池に水をくみ上げ、需要の多い昼間に上の池から下の池に水を流して発電が行われる。この揚水発電とよばれる発電方式では、上池と下池を結ぶ山の中を貫く地下水路の中間に大空洞を掘削して発電所がつくられる。写真2は、このような地下発電所のひとつである中部電力(株)奥美濃発電所の掘削工事の
