# 海面上における鉄筋コンクリート構造物の塩害劣化補修工法

電気防食工法の適用

## The Method of Repair for Reinforced Concrete Structures Located in the Sea and Damaged by Salt Attack

Application of Cathodic Protection

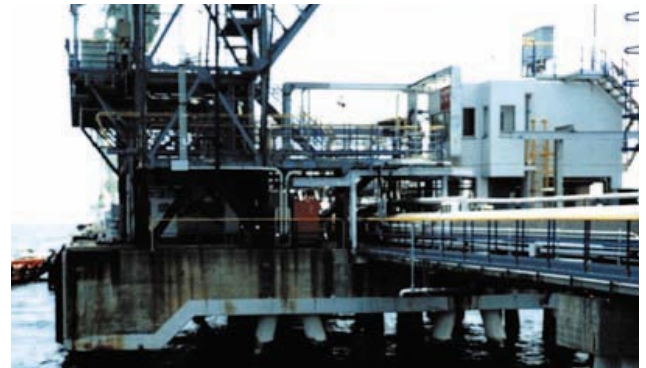
第1図 Aプラットフォーム全景

この構造物は昭和45年に建設されたもので、昭和61年頃よりコンクリートの剥離・剥落など塩害劣化が見られるようになり、劣化部について部分的な断面修復や表面被覆などの補修が実施されてきた。しかし、今回劣化調査を行った結果、これまで補修を行った箇所についても、補修部・未補修部間のマクロセル形成(局所的な腐食)が原因と推定されるひびわれや浮きが確認された。さらに未補修部については、第2図に示す通り、鋼材の発錆限界を大幅に上回る塩分が鉄筋位置まで浸透していることが確認された。

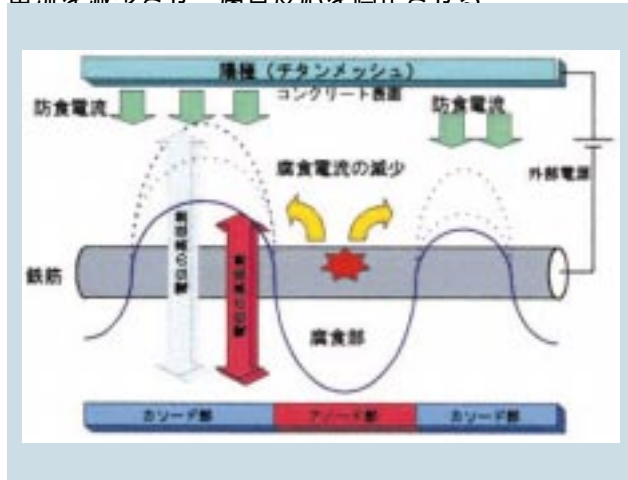
第3図 電気防食法の原理

コンクリート構造物の電気防食工法は、鉄の腐食反応の基本原則である電気化学理論に基づき、鉄筋に微弱な電流を供給し、腐食の進行を停止させる技術である。第3図に示すように、コンクリート表面に陽極を設置し、外部電源の+極を陽極に、-極を鉄筋に接続して陰極とすることにより、鉄筋内の腐食電流を減少させ、腐食反応を停止させる。

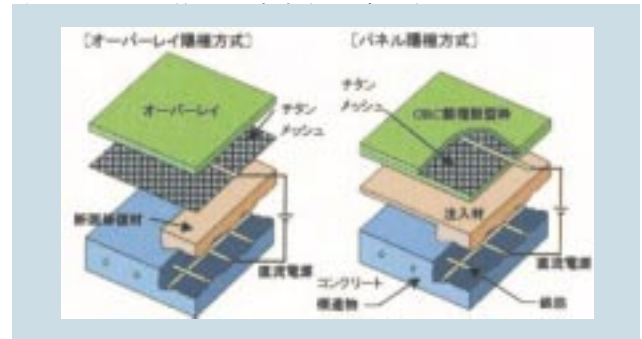
第4図 オーバーレイ陽極方式とパネル陽極方式

今回適用した電気防食工法は、外部電源方式であり、陽極の設置については、施工性を考慮し、オーバーレイ陽極方式とパネル陽極方式の2つの方法を用いた。これら2方式の模式図を第4図に示す。オーバーレイ陽極方式は、断面欠損部を修復した後にチタンメッシュ陽極を設置し、これをモルタルで被覆する方法である。パネル陽極方式は、ガラス繊維補強モルタルパネルの中心部にチタンメッシュ陽極を埋設したプレキャスト製のパネル陽極を、断面修復時の捨て型枠として用いる方法である。今回のような海洋構造物では潮位変動により施工時間が制約を受けるため、大断面修復箇所には断面修復と陽極設置を同時に行えるパネル陽極方式を、また断面欠損の小さく複雑な箇所にはオーバーレイ陽極方式を適用
