碍管再使用の可能性検討

ガスブッシングの再使用に関する研究

Investigation into the Possibility of Reusing Hollow Porcelain Bushings

A study for the reuse of gas bushings

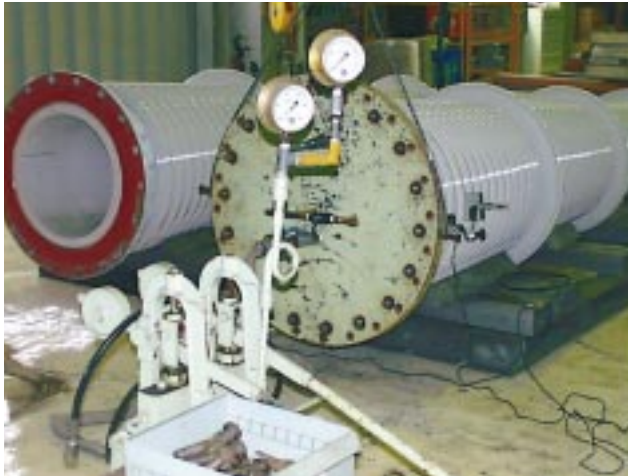
第1図 内圧耐荷重試験状況

1分間の耐荷重において異常は認められず、金具ズレ量測定についてもメーカー社内品質データの範囲内であり、結果良好であった。第1図に内圧耐荷重試験状況を示す。

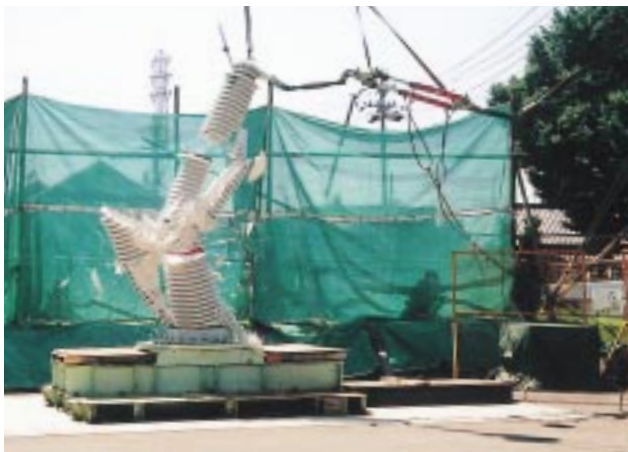
第2図 曲げ破壊試験状況(破断した瞬間)

保証荷重値での1分間耐荷重及び耐荷重後の破壊、亀裂点検において異常は認められず結果良好であった。また、曲げ破壊試験結果を第3表に示す。破壊荷重値は保証荷重値に対して十分裕度のある値であり、前述の内圧耐荷重試験結果からも機械的特性については問題ないといえる。第2図に曲げ破壊試験状況を示す。

第3表 曲げ破壊試験結果

試料	保証荷重値	破壊荷重値	最大曲げ応力
275No.1	32.1kN	57.5kN	35.8N/mm ²
275No.2		66.6kN	41.5N/mm ²
500No.1	61.7kN	100.9kN	31.7N/mm ²
