コンクリート巻管路の異常箇所診断装置の開発

地中レーダ探査法を用いた空隙探査

Development of a Device for Detecting Trouble Spots in Duct Lines Protected by Concrete Using Radar to Detect Air Gaps

(電力技術研究所 電力ネットワークG 送変電T)

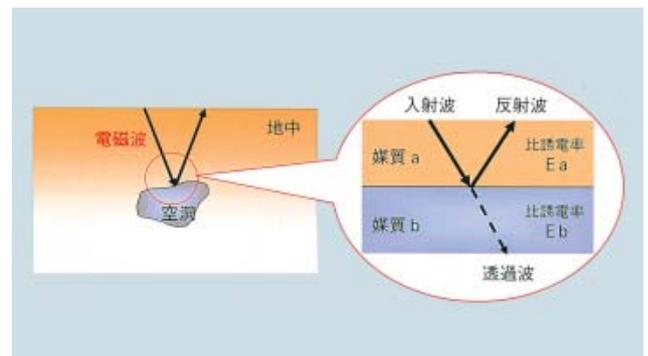
第2図 レーダ探査法の原理

なる媒質境界面で反射を起こす。レーダ探査法は、この反射波を受信アンテナにより捉えることで、地中内の空洞や埋設物の探査、コンクリート構造物の鉄筋検査をする方法である。

送信アンテナから電磁波(数10MHz~数GHz)を放射した場合、電磁波の一部は第2図のように比誘電率の異

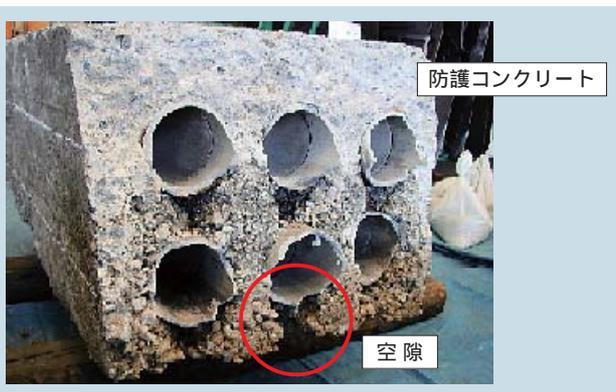
第1図 防護コンクリートの空隙

経年50年以上の電力用コンクリート巻管路は、管路周辺の土質、地下水の影響、コンクリート打設時の不具合等の要因から、第1図のように管路下部の防護コンクリートに空隙、欠損が生じている場合がある。しかし、地中にある管路の内部から防護コンクリートの空隙、欠損を把握することは困難である。

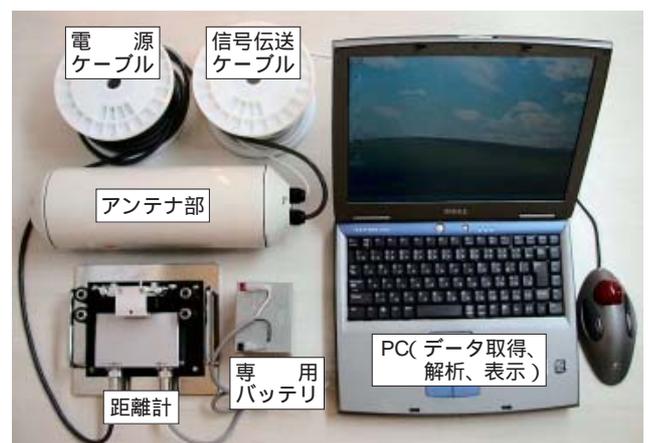
第3図 空隙部探査装置

第3図に示すように探査装置は、電磁波の送受信アンテナおよび電源・制御・ネットワークポートを搭載したアンテナ部、探査位置を計測する距離計、データ取得・解析・表示用のパソコン(汎用型)、信号伝送ケーブル、駆動電源としてのバッテリーと供給用電源ケーブルで構成される。

電磁波の周波数は、実管路の撤去調査結果より、空隙部の探査深度範囲が0～15cm程度となるように1GHz程度に設定した。

アンテナ部のサイズは、管路に挿入し10R程度の曲がりにも対応できる大きさ(外径 110mm、長さ300mm)とした。また、管路内に地下水が存在することを考慮し、浮き上がり防止および防水対策を施した。

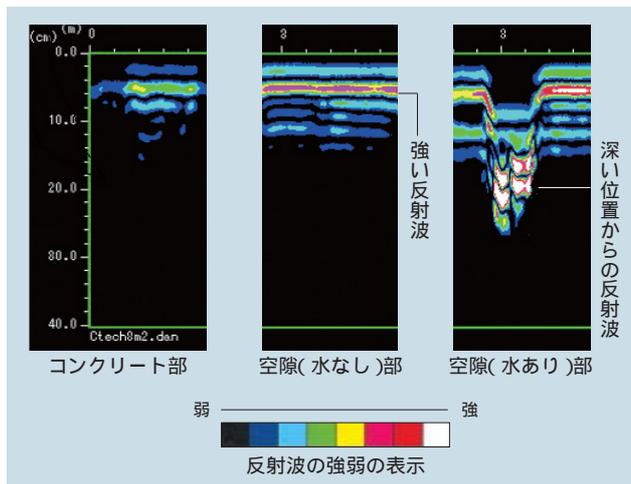
第4図 モデル管路での試験結果

検証試験の結果、第4図のように健全状態のコンクリート部と比べ、不良状態の空隙部では強い反射波があり、空隙部に水があると深い探査位置からの反射波がある。この違いにより管路下部の状態が識別できる見通しを得た。

モデル管路の下部の一部を空隙として、不良状態を模擬し検証を行った。また、実管路における地下水を考慮し、空隙部に水を満たした検証も行った。

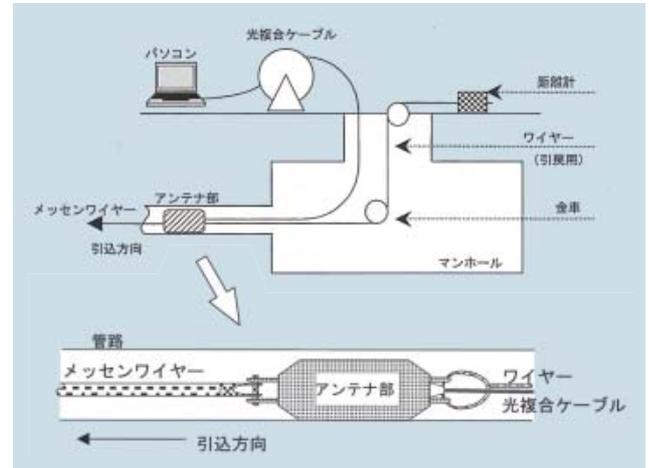
第5図 施工概略

第5図に試験状況を示す。事前に引き通したメッセンワイヤーを用いて、アンテナ部を引きながら測定を行った。

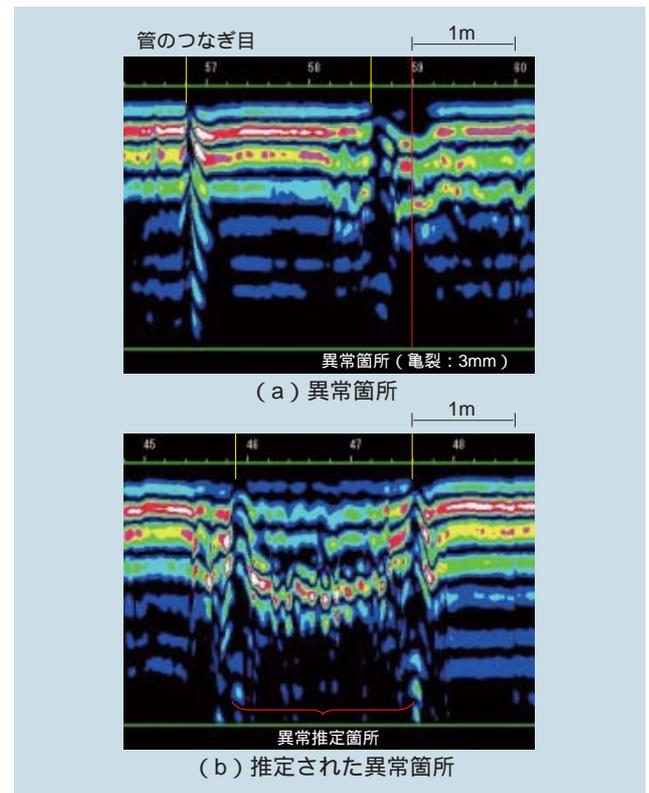
第6図 現場管路での試験結果

試験結果を第6図に示す。管路内の留水により全体的に反射波が強くなる傾向にあるが、(a)図のとおり、把握していた異常箇所(亀裂：3mm)に対して反射波の落ち込みを観測した。また、管のつなぎ目のわずかな隙間も観測できた。さらに、(b)図のとおり、管の内側からは目視で健全と思われていた箇所であっても、モデル管路で検証したときと同様の不良状態が観測され、防護コ

ンクリート中に水で満たされた空隙部が存在することが推定できた(道路を掘り起こしての確認は行ってない)。以上より、防護コンクリートの空隙部探査が可能である見通しを得た。
