巻付型OPGW補修工法の開発

鉄塔塔頂用光接続箱の適用

Development of a Ground Wire Wrapped Optical Fiber Cable Repair Method

Application of an Optical Fiber Splice Box for a Steel Tower Mount

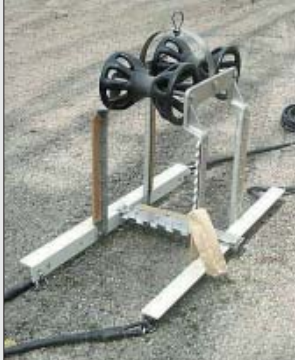
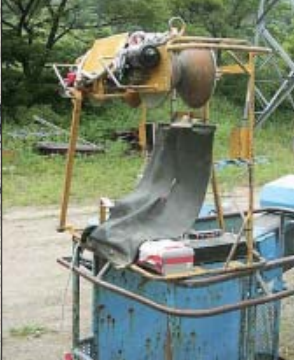
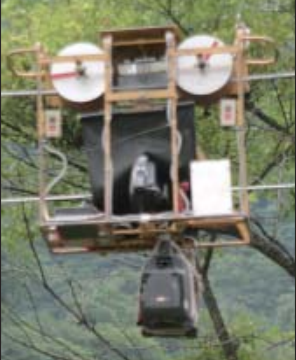
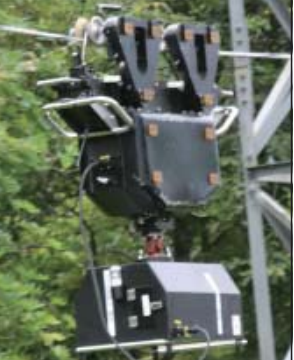
第1表 GWWOP劣化加速試験に用いた送電線保守用機器類と試験方法

試験機器	凧取機	宙乗機	自走式点検機	樹木隔離測定装置
劣化試験方法	20kgの錘を付け10回往復 (総重量24kg)	10回往復 (総重量100kg)	10回往復 (総重量40kg)	2.5回往復 (総重量47kg)
外観写真

保守作業面では、送電線保守用機器類(第1表に示す点検機、凧取機、宙乗機、樹木離隔測定装置)の使用による光ファイバに対する側圧がある。

GWWOP(使用頻度が高いIUV24心型、Si 24心型各1条)を製造・架設し、これらに送電線保守用機器類を規定された回数通過させる劣化加速試験を実施した。
