## 地中送配電設備診断技術の開発

### CVケーブル劣化診断技術の開発

## マンホールの強度診断および補強工法

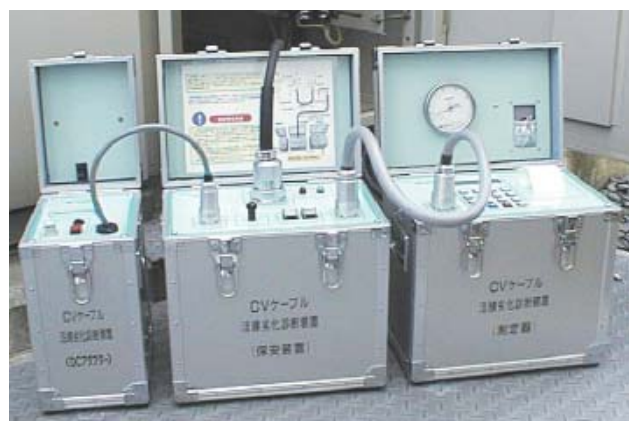
第5図に開発した活線劣化診断装置（DISC-10G-AS）の外観を示します。本診断装置は、可搬性を考慮して次の3つのユニットで構成されています。

第5図 活線診断装置

- 測定器（写真右端）  
1Hzの微小な劣化信号を測定します。
- 保安装置（写真中央）  
高圧系統異常時に診断装置を既設接地線から瞬時に解列する保安回路を内蔵。また、121Hz (101) Hz、50Vの交流電圧を発生します。
- 電源部（写真左端）  
本体駆動用の充電式バッテリー（DCアダプター）で、同サイズのACアダプターも用意されています。  
操作は非常に簡単で、測定器上面のLCDの表示にしたがって行います。測定開始から約20分後に第6図に示す

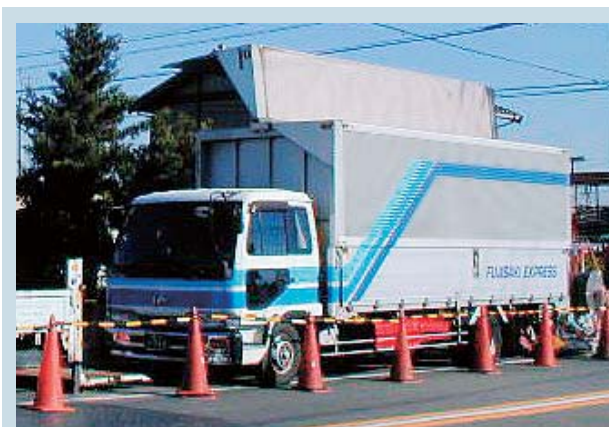
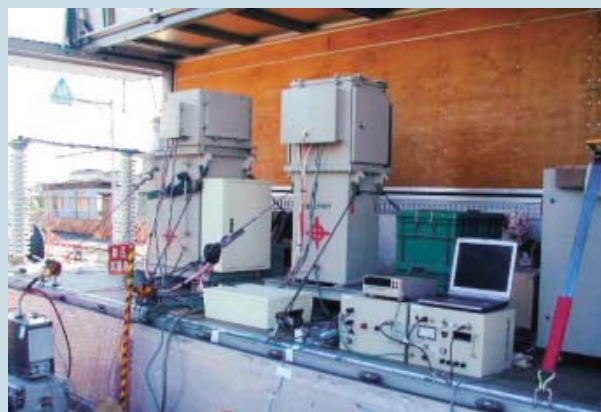
長距離線路における交流ステップ昇圧課電法の有効性を確認するために、撤去予定線路を用いて現場試験を行いました。測定状況を第13図に示しますが、課電および測定システムは4tトラック車載となっております。本システムは、200mm<sup>2</sup> 33kV線路の場合、最長で3.2km（3相一括の場合）まで測定可能であり、必要電源は100、

200V、必要電源容量は10kVA以下です。1回の測定時間は約40分です。これらの課電および測定システムは、実用化された現在も基本的には同じものを使用しています。第1表に残留電荷測定から推定された破壊電圧と実際の破壊電圧を示しますが、実際の破壊電圧のほとんどは推定された破壊電圧の範囲内に収まっており、この結果より長距離線路においても交流ステップ昇圧課電法は有効であると確認されました。

(1) 外観

(2) 課電および測定システム

第13図 現場試験の状況

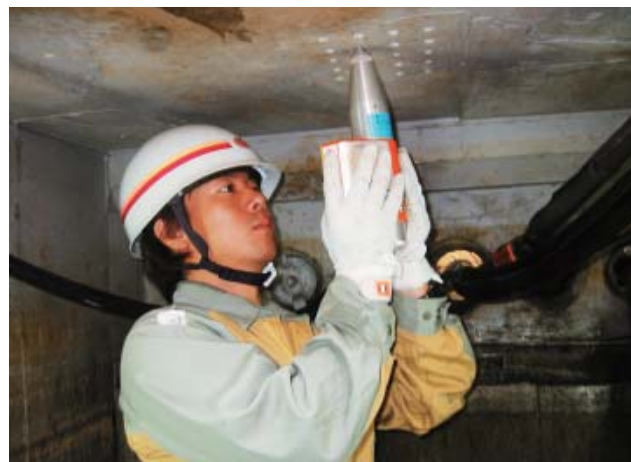
強度を測定することにより、その値からコンクリートの引張強度を推定する手法を考案しました。シュミットハンマは、現場にて簡易にコンクリートの圧縮強度を推定できる装置として実績も多く、数多くのマンホールを合理的に診断するのに適しています。シュミットハンマによる測定状況を第15図に示します。

第15図 シュミットハンマによる測定状況

経年マンホールのコンクリート引張強度の推定は、現地試験などから得られたデータを用いて、シュミットハンマで得られた測定値からコンクリートの圧縮強度を推定し、その圧縮強度からコンクリートの引張強度を推定します。この方法は、マンホールからサンプルを採取し、破壊試験によりコンクリートの圧縮・引張強度を測定する方法に比べて、簡易な測定でコンクリートの強度診断をすることができます。
