# ポリマー罅管の長期信頼性

## ポリマー罅管付ガス遮断器の撤去品調査結果報告

The Investigation Result of Sampled Gas Circuit Breaker with Hollow Composite Insulators

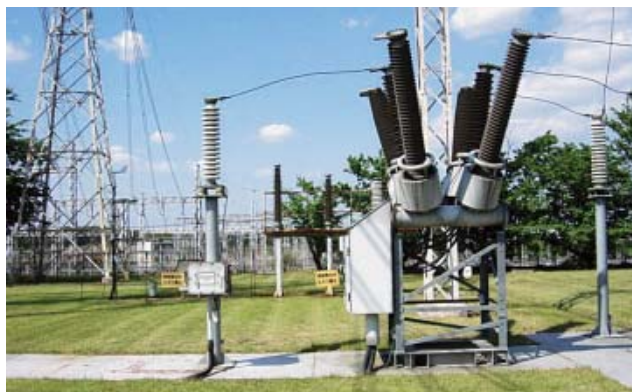
第1図 ポリマー罅管付きガス遮断器設置状況

ガス絶縁開閉機器への適用を目指し、ポリマー罅管の耐環境性能と長期課電状態における経年劣化傾向を把握することを目的として、平成8年から当社知多変電所にポリマー罅管を取り付けた77kVガス遮断器を設置し、長期の課電状態によるフィールド試験を実施した。そして今回、経年6年および7年に達したポリマー罅管付きガス遮断器を撤去し、電気特性・機械特性の評価試験を実施した。

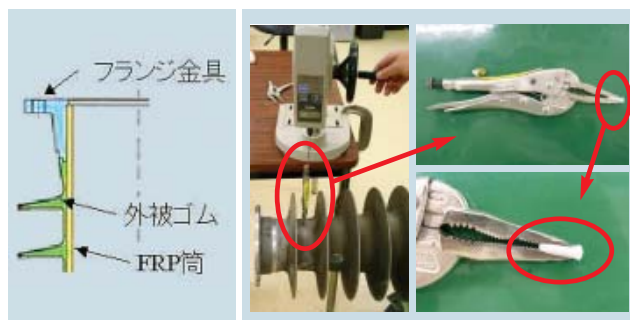
第3図 罫管断面

ピール試験とは、塗料などの接着性を判断する方法として一般的な手法である。供試物にカッターナイフ等で格子状(15mm×15mmに5mm角の9等分)の切り込みを入れ、ペンチではさんで接着界面に対して垂直に引っ張る。その結果、破断箇所がゴム本体(凝集破壊)であるか、ゴム接着面(界面破壊)であるかを分類する。

今回、この手法を採用することで外被ゴム引っ張り破断力と外被ゴム-FRP筒との間の接着力との相対比較による評価を試みた。

第4図 ピール試験の概要
