ドレン配管の詰まり除去工法の開発研究

発電所排水配管の詰まり物除去技術

Development Research of a Blockage Clearing Method for Drain Pipes

(電力技術研究所 原子力・材料G 原子力T)

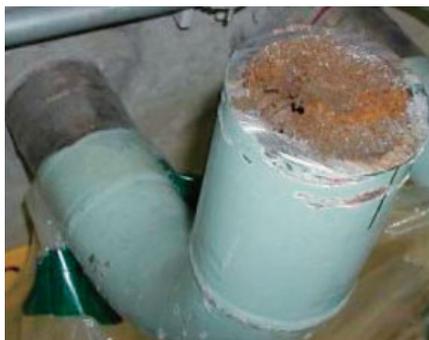
第1図 詰まり事例

詰まり物は砂および鉄の含有が確認され、排水に含まれる砂および配管内壁で生成された錆が混合し堆積したものと推定された。

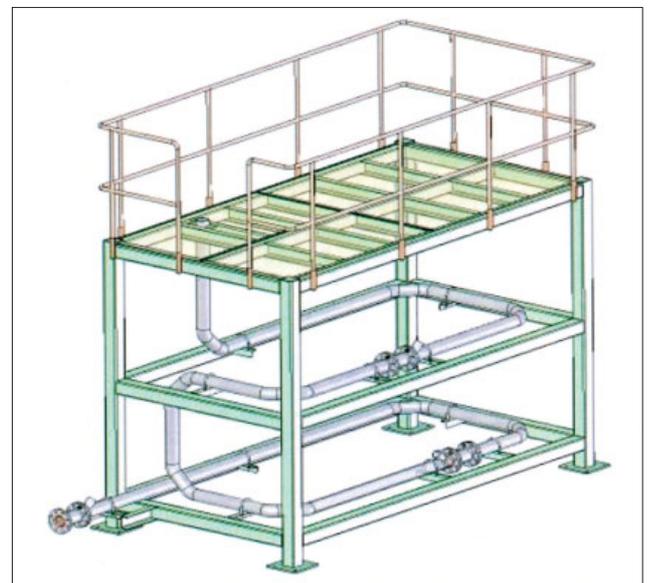
第2図 モックアップ配管試験装置

実機ドレン配管を模擬した実寸大モックアップ配管試験装置(模擬配管長15m)を用い、抽出した管内カメラおよび電動ドリルについて適用性評価等を行った。

(モックアップ配管試験装置の概略仕様)

- ・配管：8cm(径)×15m(長さ)
炭素鋼製(STPG)
- ・挿入口から5、10、15mの地点に試験体フランジ(フランジ配管長：20cm)を装着。
- ・試験体フランジ内には、試験時に模擬材の充填が可能(セメント：砂 = 1：15、実機採取試料の約2倍の圧縮強さ)。

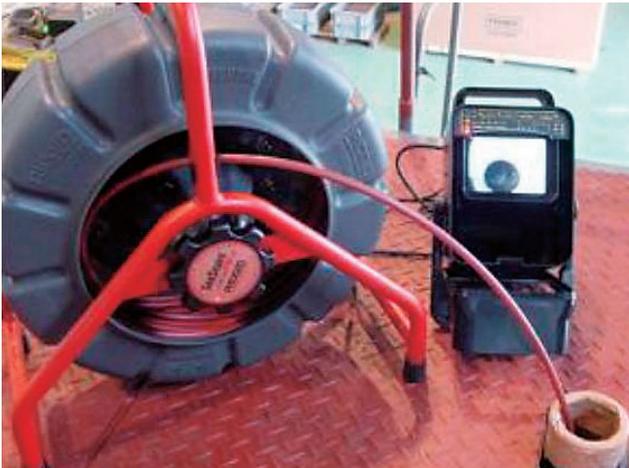
第3図 管内カメラ

抽出2機種より1機種を選定（第3図）。
（2機種とも8.5m(曲がり6箇所)の挿入が可能であったが、水密性を有する点を考慮）

配管長8.5mまでの挿入が可能であり、その範囲内での詰まり位置の確認および詰まり物の性状確認が可能であった。

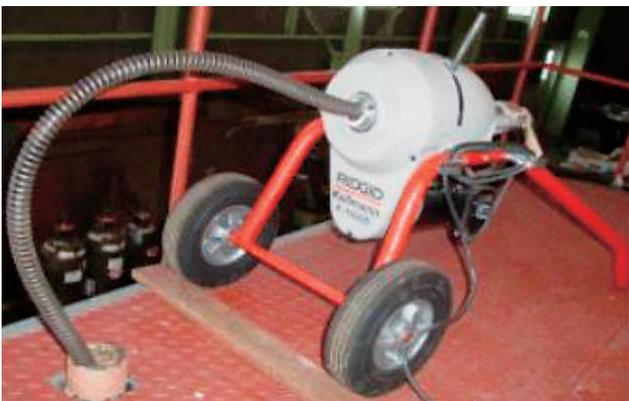
第4図 電動ドリル(1)

抽出2機種とも選定（第4、5図）。
（2機種とも15m以上の挿入が可能な点を考慮。詰まり物の性状により、研削力大の電動ドリル(1)、研削力小の電動ドリル(2)の用途を区分）

2機種とも詰まり位置(配管長約9m)までの挿入、研削が可能であった。ただし、電動ドリル(1)の器具引抜きにおいては、人力での引抜きが困難な場合があることが判明した。電動ドリル(1)のドリルケーブルの小径化(32mm→22mm[電動ドリル(2)のケーブルと同径])を図り、再度検証を実施したところ、支障なく器具の引抜きが行えることを確認した(配管の敷設形状を模擬した配管試験装置を用いたドリルケーブルの引抜き荷重試験では、ケーブル径を32mmから22mmとすることで配管抵抗が約30%低減することを確認した)。

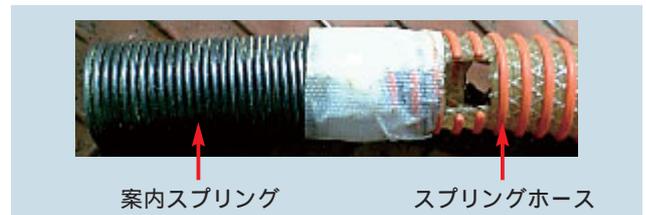
第6図 改良吸引ホース

適応性評価の実施過程で、ドリル研削で生じた研削物を回収することが望ましいことが分った。研削物の回収のため、実用性、回収の確実性の点で汎用掃除機を選定した。詰まり物回収が可能な範囲は、掃除機の吸込み力より吸引ホースの配管挿入性能の方が影響大であったため、吸引ホースの改良を行った(第6図)。挿入性の高いスプリングホースの採用とともに、ホース先端へ方向案内用のスプリングを取付けることにより挿入性の向上を図り、モックアップ配管試験装置にて、5m(曲がり3箇所)の挿入・吸引が可能となることを確認した。
