# 絶縁ジャンパカバーの開発

鳥害故障の低減を目指して

## Development of Insulated Power-Transmission Jumper Cover

(工務技術センター 技術G)

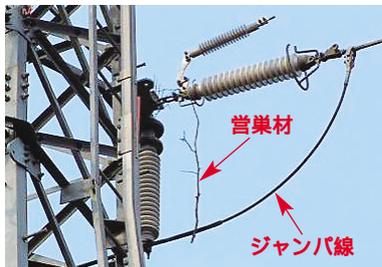
第1図 営巣材による故障発生例

架空送電線路では、営巣材や鳥類の充電部への接触による停電故障が度々発生しており、全故障の15%程度を占めている。またそのうち30%程度が耐張鉄塔のジャンパ部で発生している(第1図)。

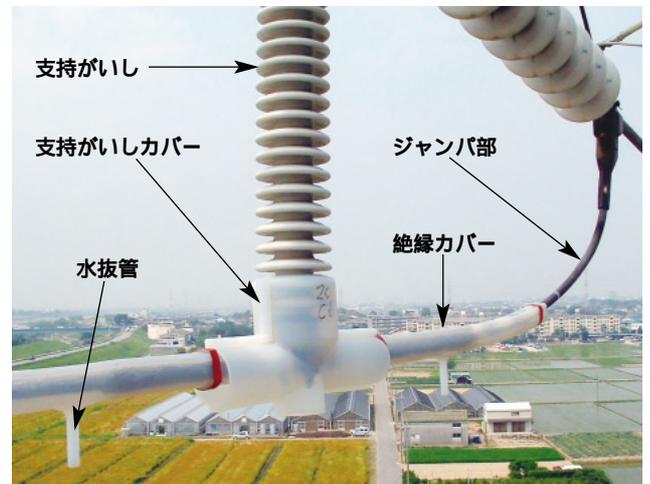
第2図 絶縁カバーの設置状況

絶縁カバーの特徴を以下に示すとともに、設置状況を第2図に示す。

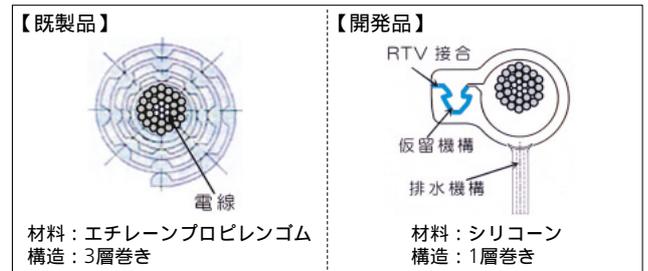
第3図 絶縁カバーの構造比較

- ・ 耐候、耐熱性に優れ安価なシリコンゴム押出成型品を採用。
- ・ 絶縁カバーは接合面を有した円筒状のシリコンゴムを、同種材料であるRTVシリコンで接着一体化させる1層巻き構造(第3図)。
- ・ 絶縁カバー中央部に水抜管を設け雨水の滞留を防止。
- ・ 仮留め構造により施工性を向上。
- ・ 支持がいしの充電部分を絶縁するため、「支持がいしカバー」を併せて開発。
- ・ 設置コストを既製品の1/3に低減。

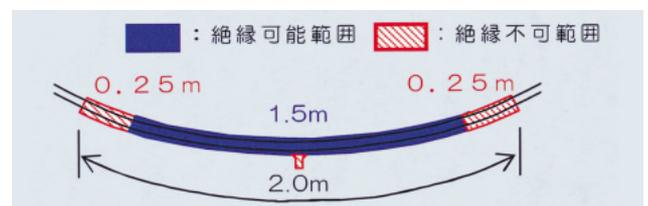
第4図 絶縁可能範囲(乾燥清浄・乾燥汚損・湿潤清浄時)

絶縁カバーはAC46.5kV(77kV常規対地電圧)に10秒間(鳥類等の短時間接触を想定)耐圧可能である。絶縁カバー端部では沿面放電が発生するため、カバー取付長から所要沿面距離を差し引いた部分が絶縁可能範囲となる(第4図)。なお、所要沿面距離はカバー表面状態(乾燥、湿潤等)により異なる。

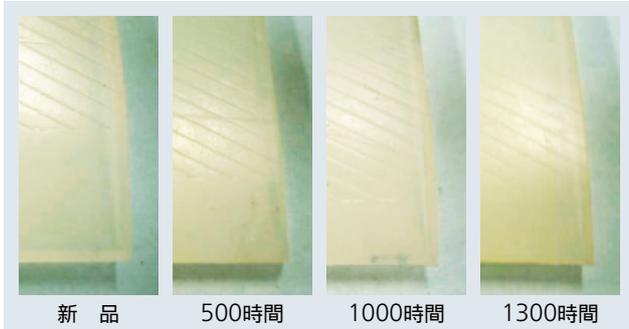
第5図 加速劣化後の試験片外観

メタルハイドランプ式耐候性試験機による加速劣化試験(1300時間)を実施したところ、外観、絶縁性能等に变化がみられなかったことと、シリコンゴムの劣化特性から、20年程度の寿命が期待できる(第5図)。

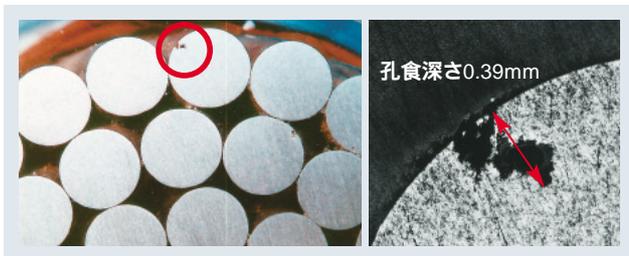
第6図 塩水噴霧試験結果(3000サイクル後)

塩水噴霧(D地区の塩水濃度)による加速劣化試験にて、絶縁カバー取付による電線への影響評価を実施した。結果、3000サイクル後(26年相当)において、外層素線1本に0.39mm(欠損率2.3%)の腐食が見られた(第6図)が、このカバー取付による腐食速度(0.015mm/年)を考慮しても、耐用年数(36年)内での腐食は僅かであり、電線性能への影響は問題とならないレベルであることがわかった。

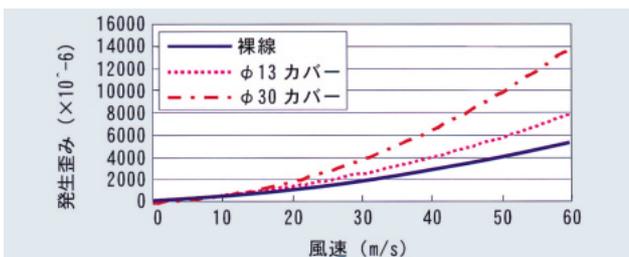
第7図 発生歪み測定結果(HDC55mm<sup>2</sup>)

絶縁カバー取付により受風面積が増加するため、実規模ジャンパ装置により、クランプ際の電線に発生する歪みを測定(第7図)し、疲労影響評価を実施した。

結果、電線径に対して最適径の絶縁カバー(13、23、30、50、65mm)を取付ることで、耐用年数(36年)内での疲労破断は発生しないことを確認した(第1表)。
