# 残留電荷測定によるCVケーブルの劣化診断

重劣化検出法の検討と現地試験

## Diagnosis of Deteriorated XLPE Cable by Measurement of Residual-charge Method

(電力技術研究所 電力G 送变电T)

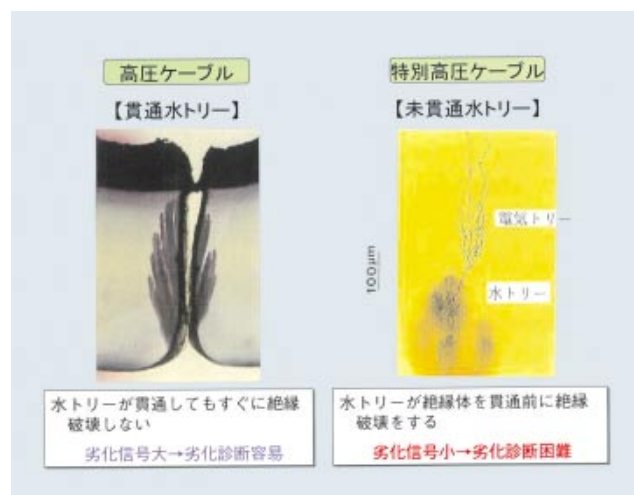
CVケーブルの水トリー劣化診断については、各種の診断法が提案されている。特別高圧CVケーブルでは、高圧(6.6kV)クラスのケーブルと比較して、使用電界ストレスが高く、第1図のように水トリーの貫通前に絶縁破壊に至ると考えられるため、劣化信号が小さく診断精度も低い。

第1図 高圧・特別高圧の水トリー

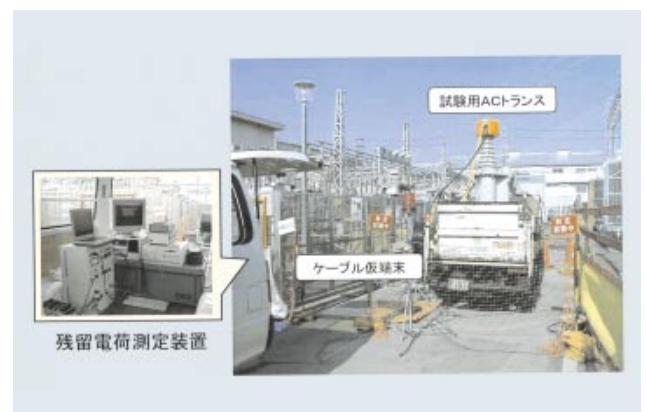
第6図に試験状況を示す。課電設備、測定装置をすべて車載にて実施することで準備時間の短縮を図った。

第6図 現地試験状況

現場適用への可能性を検証するため、劣化張り替えとなるケーブルを用い、現場布設の状態にて測定を実施した。試料ケーブルの概要は以下のとおりである。

種類: 22kV CVT3 × 200mm<sup>2</sup>

巨長: 1,178m
