ケーブル入線済み管路用新型点検カメラ装置の開発

地中送電線管路点検作業の効率化

Development of a New Camera System for Duct Inspection

Improved Duct Inspection for Underground Transmission Cables

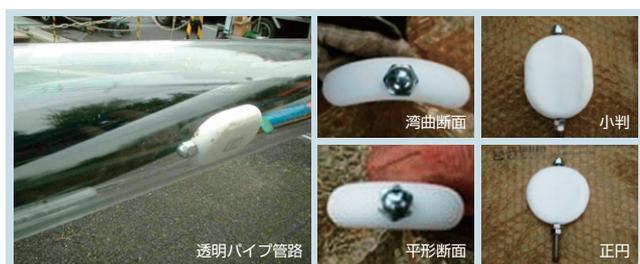
第2図 スキッド形状検証試験

スキッドはカメラ本体を管内狭隙部に挿入するための"そり"であり、その形状は延伸化に大きく影響する。

スキッド形状の検証は形状、材質の異なるものを複数作成したうえで、透明パイプ管路により管路内の挙動の確認ならびに挿入可能長の検証を行った。

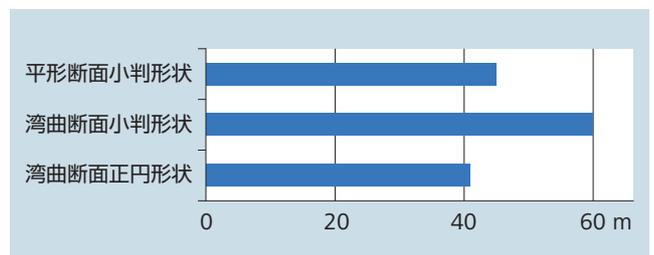
第3図 スキッド形状別挿入試験

検証の結果、「湾曲断面小判形状」のスキッドがケーブルを乗り上げながら進むことが観察され、かつ延伸化が図られることが確認できた(第3図)。

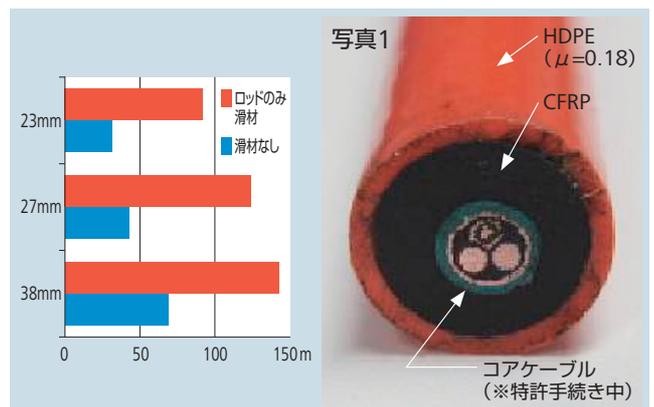
第4図 ロッド摩擦検証結果

通常、ロッドにはケーブルならびに管内面との摩擦力を低減させる目的で滑材を塗布して作業を行う。しかし、滑材により手が滑り作業しづらいこと、塗布・除去に手間がかかり点検効率が下がるなどの問題がある。そこでロッドに滑材を塗布したものと塗布しないものの影響を管路内の隙間別に検証した(第4図)。

結果、ロッド摩擦力が挿入長に大きく影響することが確認できたことから、低摩擦ロッドの開発に取り組んだ(写真1)。なお、ロッドの開発にあたっては、低摩擦だけでなく、コアケーブルの形状やロッド強度を考慮した。

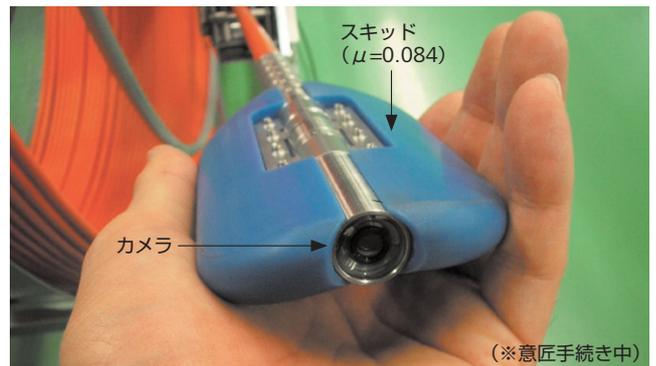
第6図 カメラヘッド

また、点検装置の故障を想定したシステムを構築したため、万が一の故障時においても部品交換により短期間で測定復帰が可能となった。今回開発した装置(第6図~第8図)は、現行品の更新時に合わせて現場に導入していく予定である。
