シュリンクバック対策機材の開発

シュリンクバック現象による配電線故障を未然に防止

Development of Shrink-Back Countermeasure Equipment

(配電部 技術G)

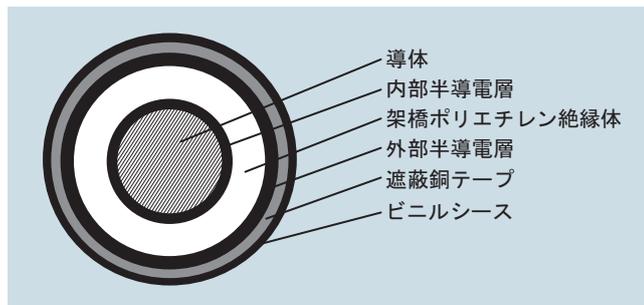
第1図にCVケーブルの構造図を示す。導体の周りに、内部半導電層、架橋ポリエチレン絶縁体、外部半導電層、遮蔽銅テープ、ビニルシースの順に被覆されている。

第1図 CVケーブルの構造図

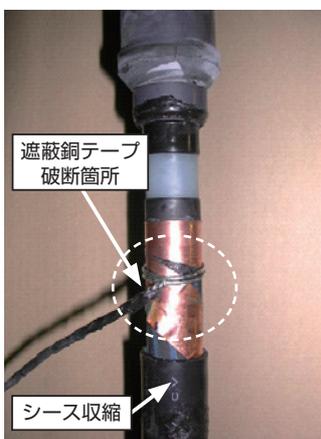
シース収縮に伴い、遮蔽銅テープが下方にずれて破断する場合がある(第2図)。破断した遮蔽銅テープ同士は外部半導電層によって電氣的に高抵抗で接続されている。この部分に電流が流れることで発生するジュール熱によって架橋ポリエチレン絶縁体が溶けて絶縁破壊が発生し、配電線故障に至る事例が報告されている。

第2図 遮蔽銅テープが破断したCVケーブル

CVケーブル製造工程において、ビニルシースを被覆する際、シース材料を高温で軟化させて、ケーブル線芯上に被覆している。この時、線芯をある線速で引張ながら、シース材料を被覆した後、直ちに冷却されることから、ビニルシースには長手方向に伸ばされた状態の歪み(残留歪み)が発生する。この残留歪みが、日間・年間の温度差、日射、負荷電流等の温度変化(ヒートサイクル)により解放され、シースが収縮する現象をシュリンクバック現象という。

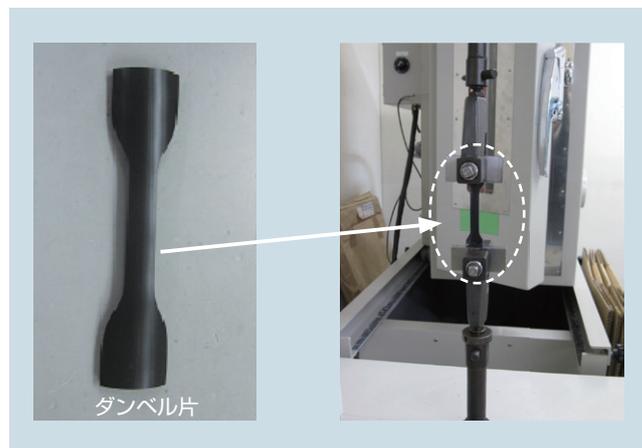
新品ケーブルのビニルシースからダンベル片を採取し、ダンベル片の一方をフォースゲージ、もう一方を定点に固定し、恒温槽内に設置する(第3図)。ヒートサイクル(常温→70℃→-20℃→常温、サイクル数:1)を行った後に発生する収縮力をフォースゲージにて測定した。なお、ビニルシース収縮力はビニルシースの製造方法や製造管理値によって異なるため、これまでの導入実績からメーカー5社の製品を試料とした。また、ビニルシース収縮力はビニルシースの断面積に比例するため、測定結果と測定に用いたダンベル片の断面積から400mm²ケーブルのビニルシース収縮力に換算した。

第3図 収縮力の測定

第1表に測定結果を示す。ビニルシース収縮力の最大値は52N(400mm²ケーブルのビニルシース収縮力換算値)であった。

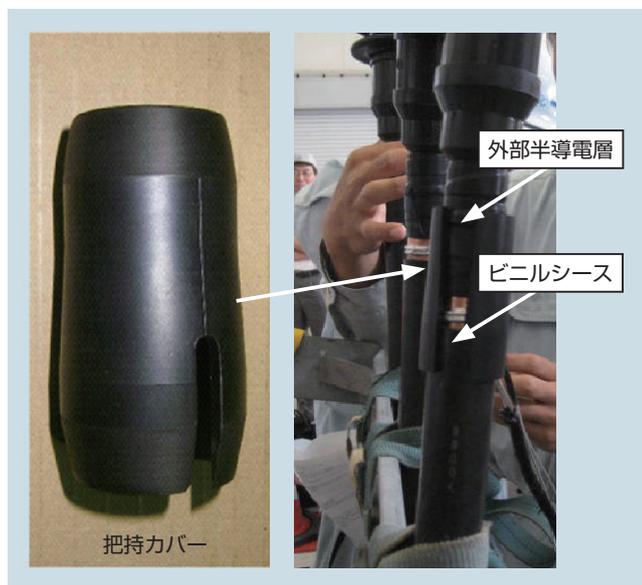
第4図に把持カバーを示す。把持カバーの固定にはエチレンプロピレンゴム製のテープを用いて、把持カバーとビニルシースの摩擦力とテープの接着力によってビニルシース把持力を得る。

第4図 把持カバー

ケーブルの固定方法・固定位置、ケーブル末端の形状等による影響を受けないように既存の屋外端末に対策機材を内蔵することとし、ビニルシース端部と外部半導電層をエチレンプロピレンゴム製の把持カバーで接続することでシース収縮を抑制する構造を採用した。

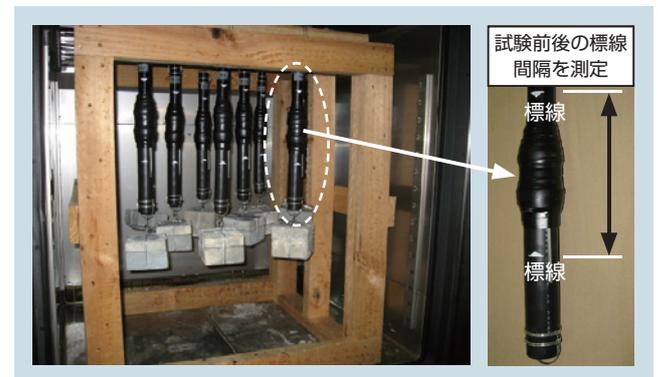
第5図に把持カバーのビニルシース把持力の性能検証試験状況を示す。対策機材をCVケーブルに取付けた後、ビニルシースに試験荷重を加えた試料をヒートサイクル試験(常温→70℃→-20℃→常温、サイクル数: 90)した。試料の標線間隔を試験前後に測定し、ビニルシ

ースの収縮量を求めた。なお、試験荷重は、前項のビニルシース収縮力特性の測定結果から安全率を加味して、98N(400mm²ケーブル)とした。

第5図 ビニルシース把持力の性能検証試験状況

第2表に試験結果を示す。試験後の把持カバーの状況を目視確認した結果、ひび割れ等の異常は発生しなかった。また、標線間隔を測定した結果、ビニルシースが最大11mm収縮していた。

これまで実施した現場調査結果から、収縮量が20mm以下であれば、実現場においてシュリンクバックによって遮蔽銅テープが切断される可能性は極めて小さいと考えられる。したがって、把持カバーは必要なビニルシース把持力性能を有している。
