# 水中ドローンを活用した取水塔点検手法の構築

Development of Inspection Methods for Intake Towers Using Underwater Drones

## 浜岡原子力発電所における水中ドローンの実用化とその成果

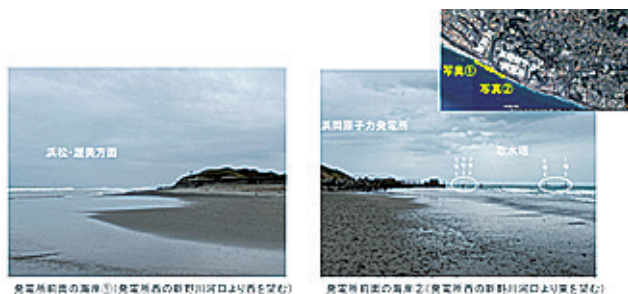
第1図 浜岡原子力発電所前面海岸状況

浜岡原子力発電所は、日本で唯一、約600m沖合から取水塔と取水トンネルを用いて海水を取水する方式を採用している。この独特な取水方式は、発電所が遠浅の海岸に立地しているため、港湾の建設が困難であることに起因している（第1図）。

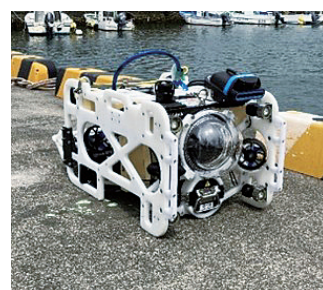
第2図 FullDepth社DiveUnit300

本研究では、FullDepth社のDiveUnit300（第2図）を用いて、浜岡原子力発電所の取水塔における実証試験を実施した。

水中ドローンは、潜航が可能な有線式の小型無人潜水機であり、操縦者は船上や陸上から遠隔操作により機体を操縦し、リアルタイムに水中映像を確認することができる。

今回使用したDiveUnit300は、取水塔の位置する外洋でも安定した動作が出来るよう、スラスター出力アップ機能やホバリング機能を強化することで、波高や潮流に対する安定性を向上させた。スラスター出力アップ機能は、電源回路を改良することで全スラスターの最大推進力を50%アップさせ、ホバリング機能は水中で一定の位置に停止する機能を追加することで、潮流があっても流されないように機能を強化した。
