# 硬さで探る！原子炉压力容器の健全性 ～原子炉压力容器の内張近傍の硬い層への超微小試験～

東北大学金属材料研究所

笠田 竜太

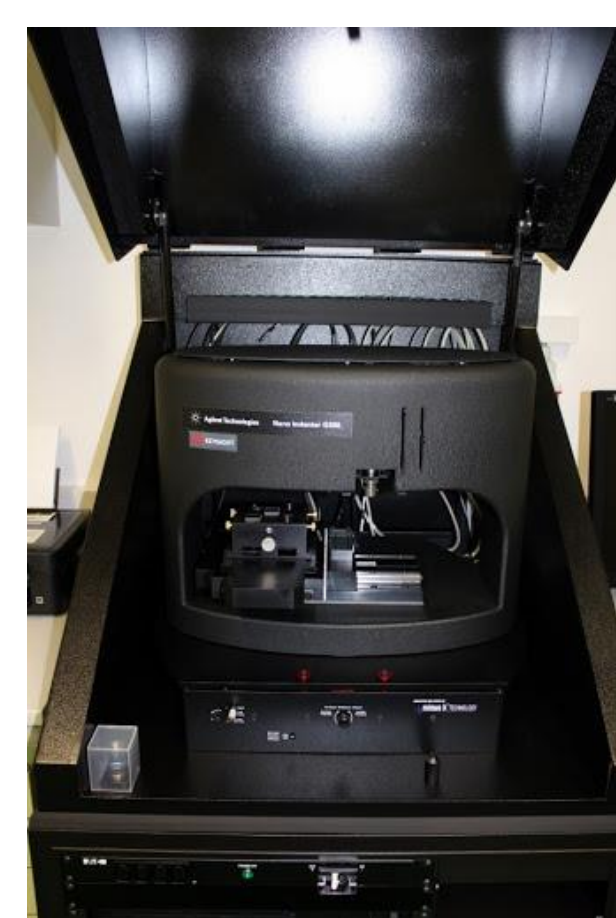
超微小試験に用いた  
ナノインデント

- UCH層は極めて薄い（マイクロメートルレベル）と考えられるため、通常材料強度試験では系統的に調べることが困難です。
- そこで本研究では**超微小試験技術**と呼ばれる測定法を用いて、UCH層の硬さや強度、破壊特性を調べることにしました。
- また、電子顕微鏡でUCH層が何で出来ているのかを明らかにしました。

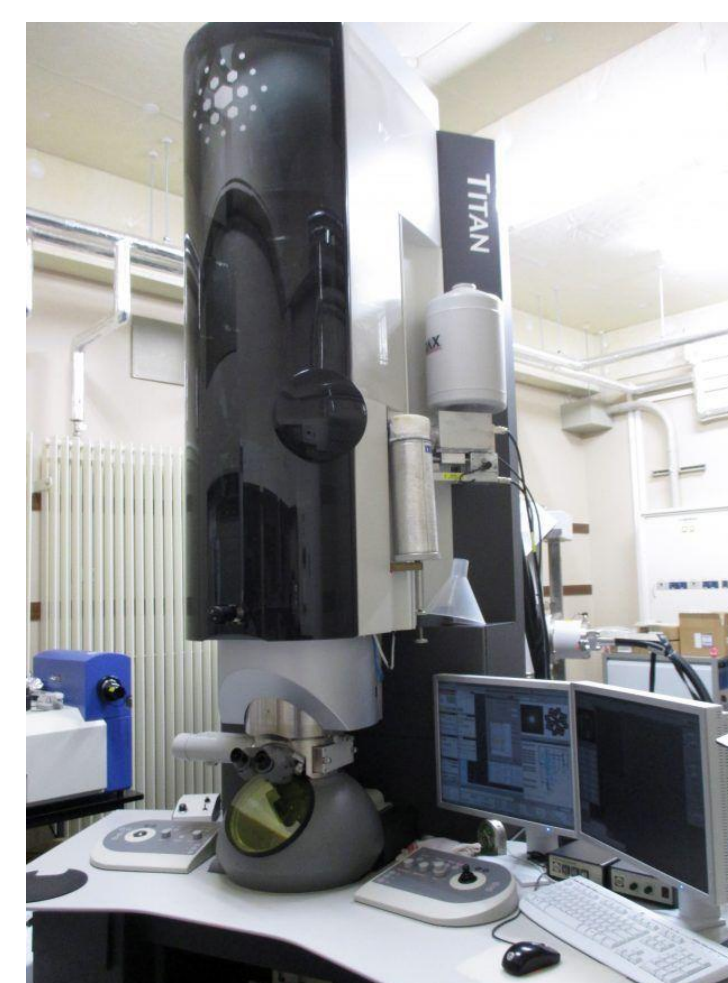
電子顕微鏡  
<https://emc.tohoku.ac.jp/>
