架空地線損傷表示器の開発

架空地線点検の効率化をめざして

Development of Lightning Damage Indicator

For Efficient Inspection of Overhead Ground Wire

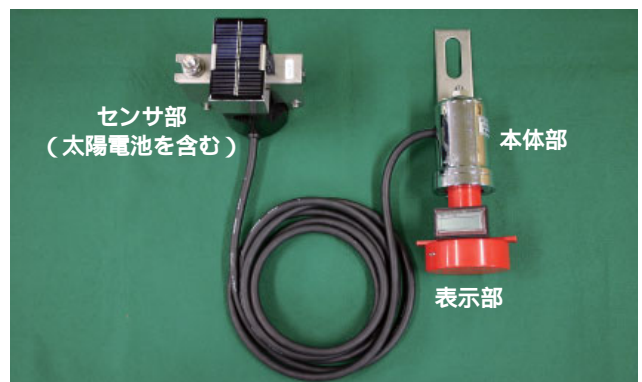
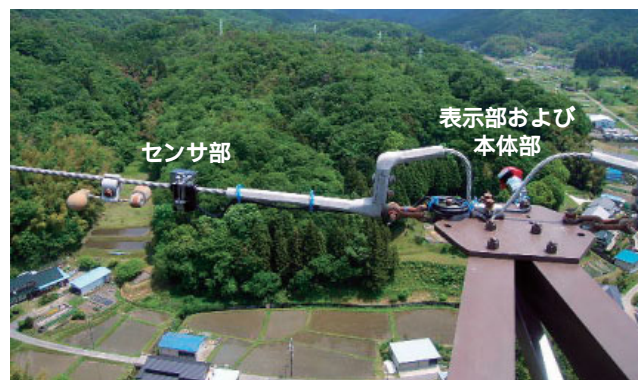
第3図 架空地線損傷表示器 (上図：装置外観、下図：取付状況)

より装置を起動させ、その後には流れる連続電流の大きさ、継続時間から判断して損傷するのに十分な電荷量を有した落雷を検出・表示する装置で、その動作状況は地上からも容易に確認することができる。第2図に架空地線損傷表示器の動作フローを、第3図に架空地線損傷表示器の外観および取付状況の写真を示す。

雷撃電流と連続電流では構成する電流の周波数成分が異なるため、雷撃電流は高周波電流に有効なサーチコイルを、連続電流は低周波電流に有効なホール素子を内蔵したホールICをセンサとして用いて、検出する。また、本装置は連続電流の継続時間検出に必要な電力のみを必要とし、電源にはセンサ部上面に取り付けられた太陽電池と充電用の電気二重層コンデンサを適用することにより、装置のメンテナンスは不要である。

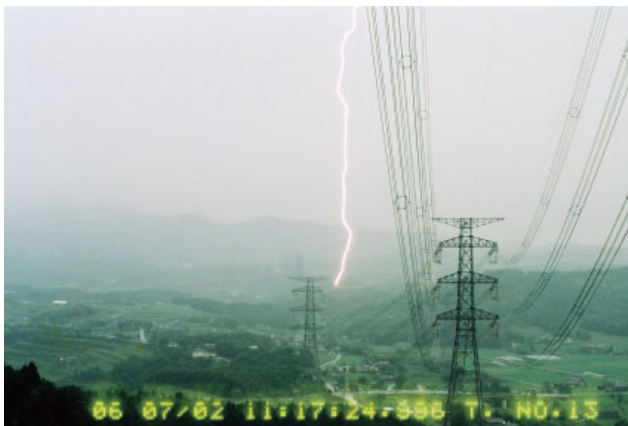
第4図 架空地線損傷表示器を動作させた雷撃
(2006年7月2日 11:17:24)

雷観測カメラにより、平成17年度試作品を設置した500kV送電線対象区間への落雷は2年間で4例観測しているが、このうち架空地線損傷表示器が動作したのは3例あった。第4図に架空地線損傷表示器を動作させた落雷の写真の1例を示す。この落雷は2006年7月2日11:17:24の落雷で、LLSによる観測から推定電流波高値-59.0kA、多重度2の落雷であったことが確認された。この落雷により、被雷した架空地線を監視している第4図写真の手前側鉄塔に設置した架空地線損傷表示器が動作した。一方、その前後径間、他方回線に設置した架空地線損傷表示器は動作しなかった。
