# 現場を支える化学分析技術

## 微細な水トリーを特定する

- 火力発電所の通風機電動機高圧ケーブルが焼損したため、原因調査ためにケーブルを分解し、絶縁体劣化に対する水トリーの分析を実施しました。
- 水トリーとは、絶縁体に発生する樹枝状の絶縁破壊現象です。

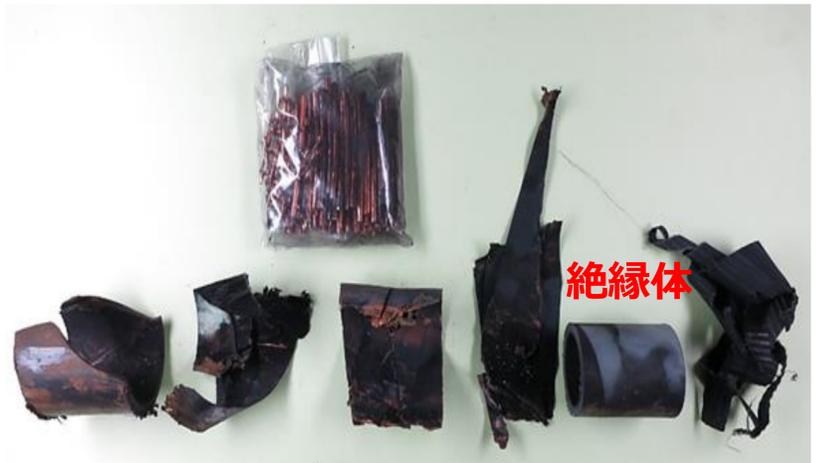
分解後の焼損箇所近傍

焼損箇所

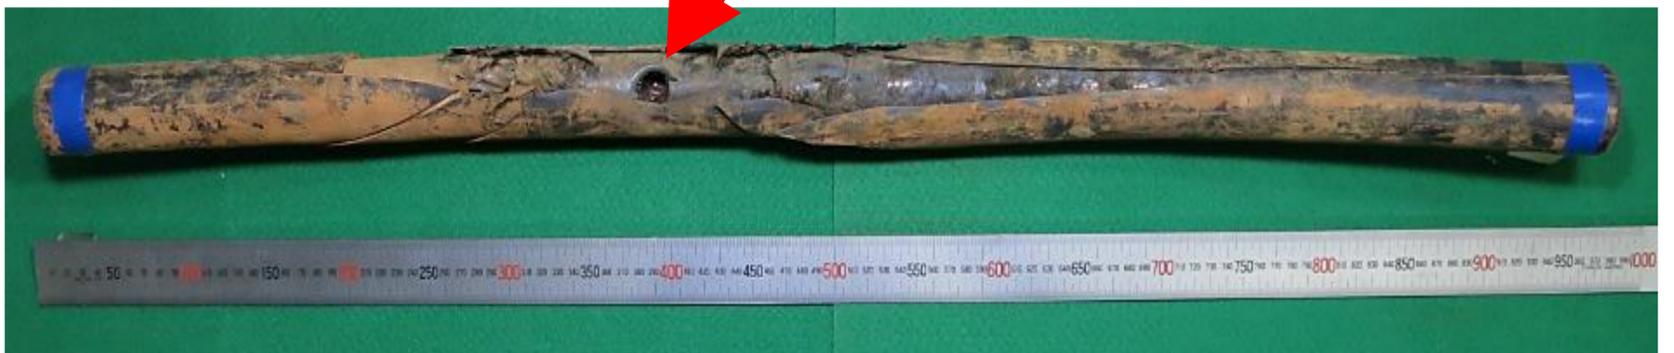
焼損ケーブル

絶縁体（厚さ5mm）を染色試薬とともに熱湯に入れて約1時間煮沸・乾燥

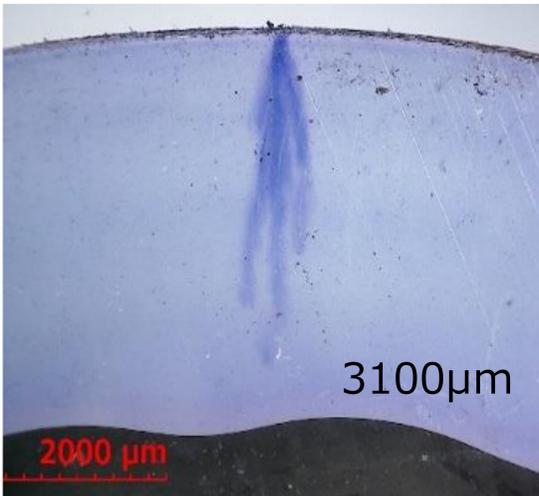
外導の水トリー

絶縁体には複数個の水トリーを観察できた。さらに詳細分析により数百ppmの水分と60℃以上に温度上昇していることもわかった。

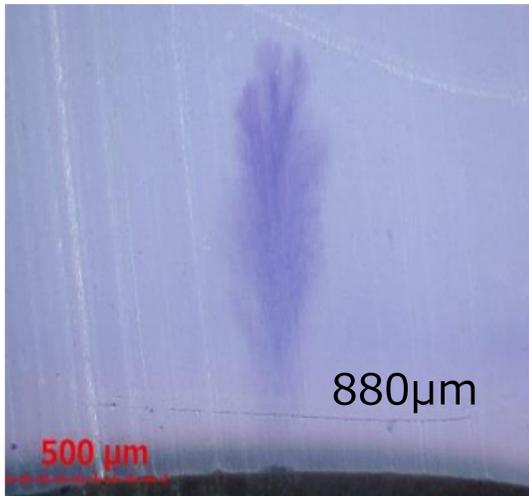
内導の水トリー

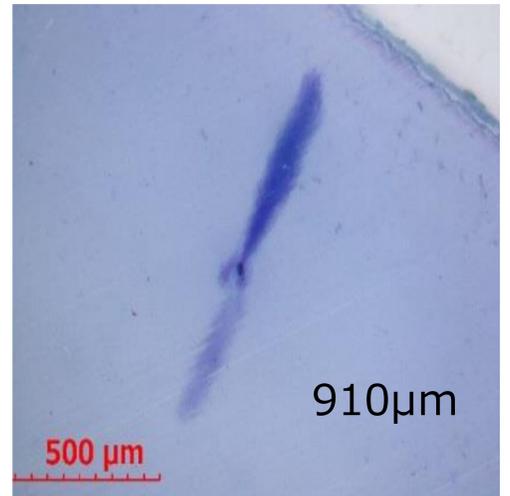
ボウタイの水トリー
