アンカーのり面の健全性を評価する技術

のり面での計測状況と計測結果

研究成果（正しいアンカー緊張力の把握）

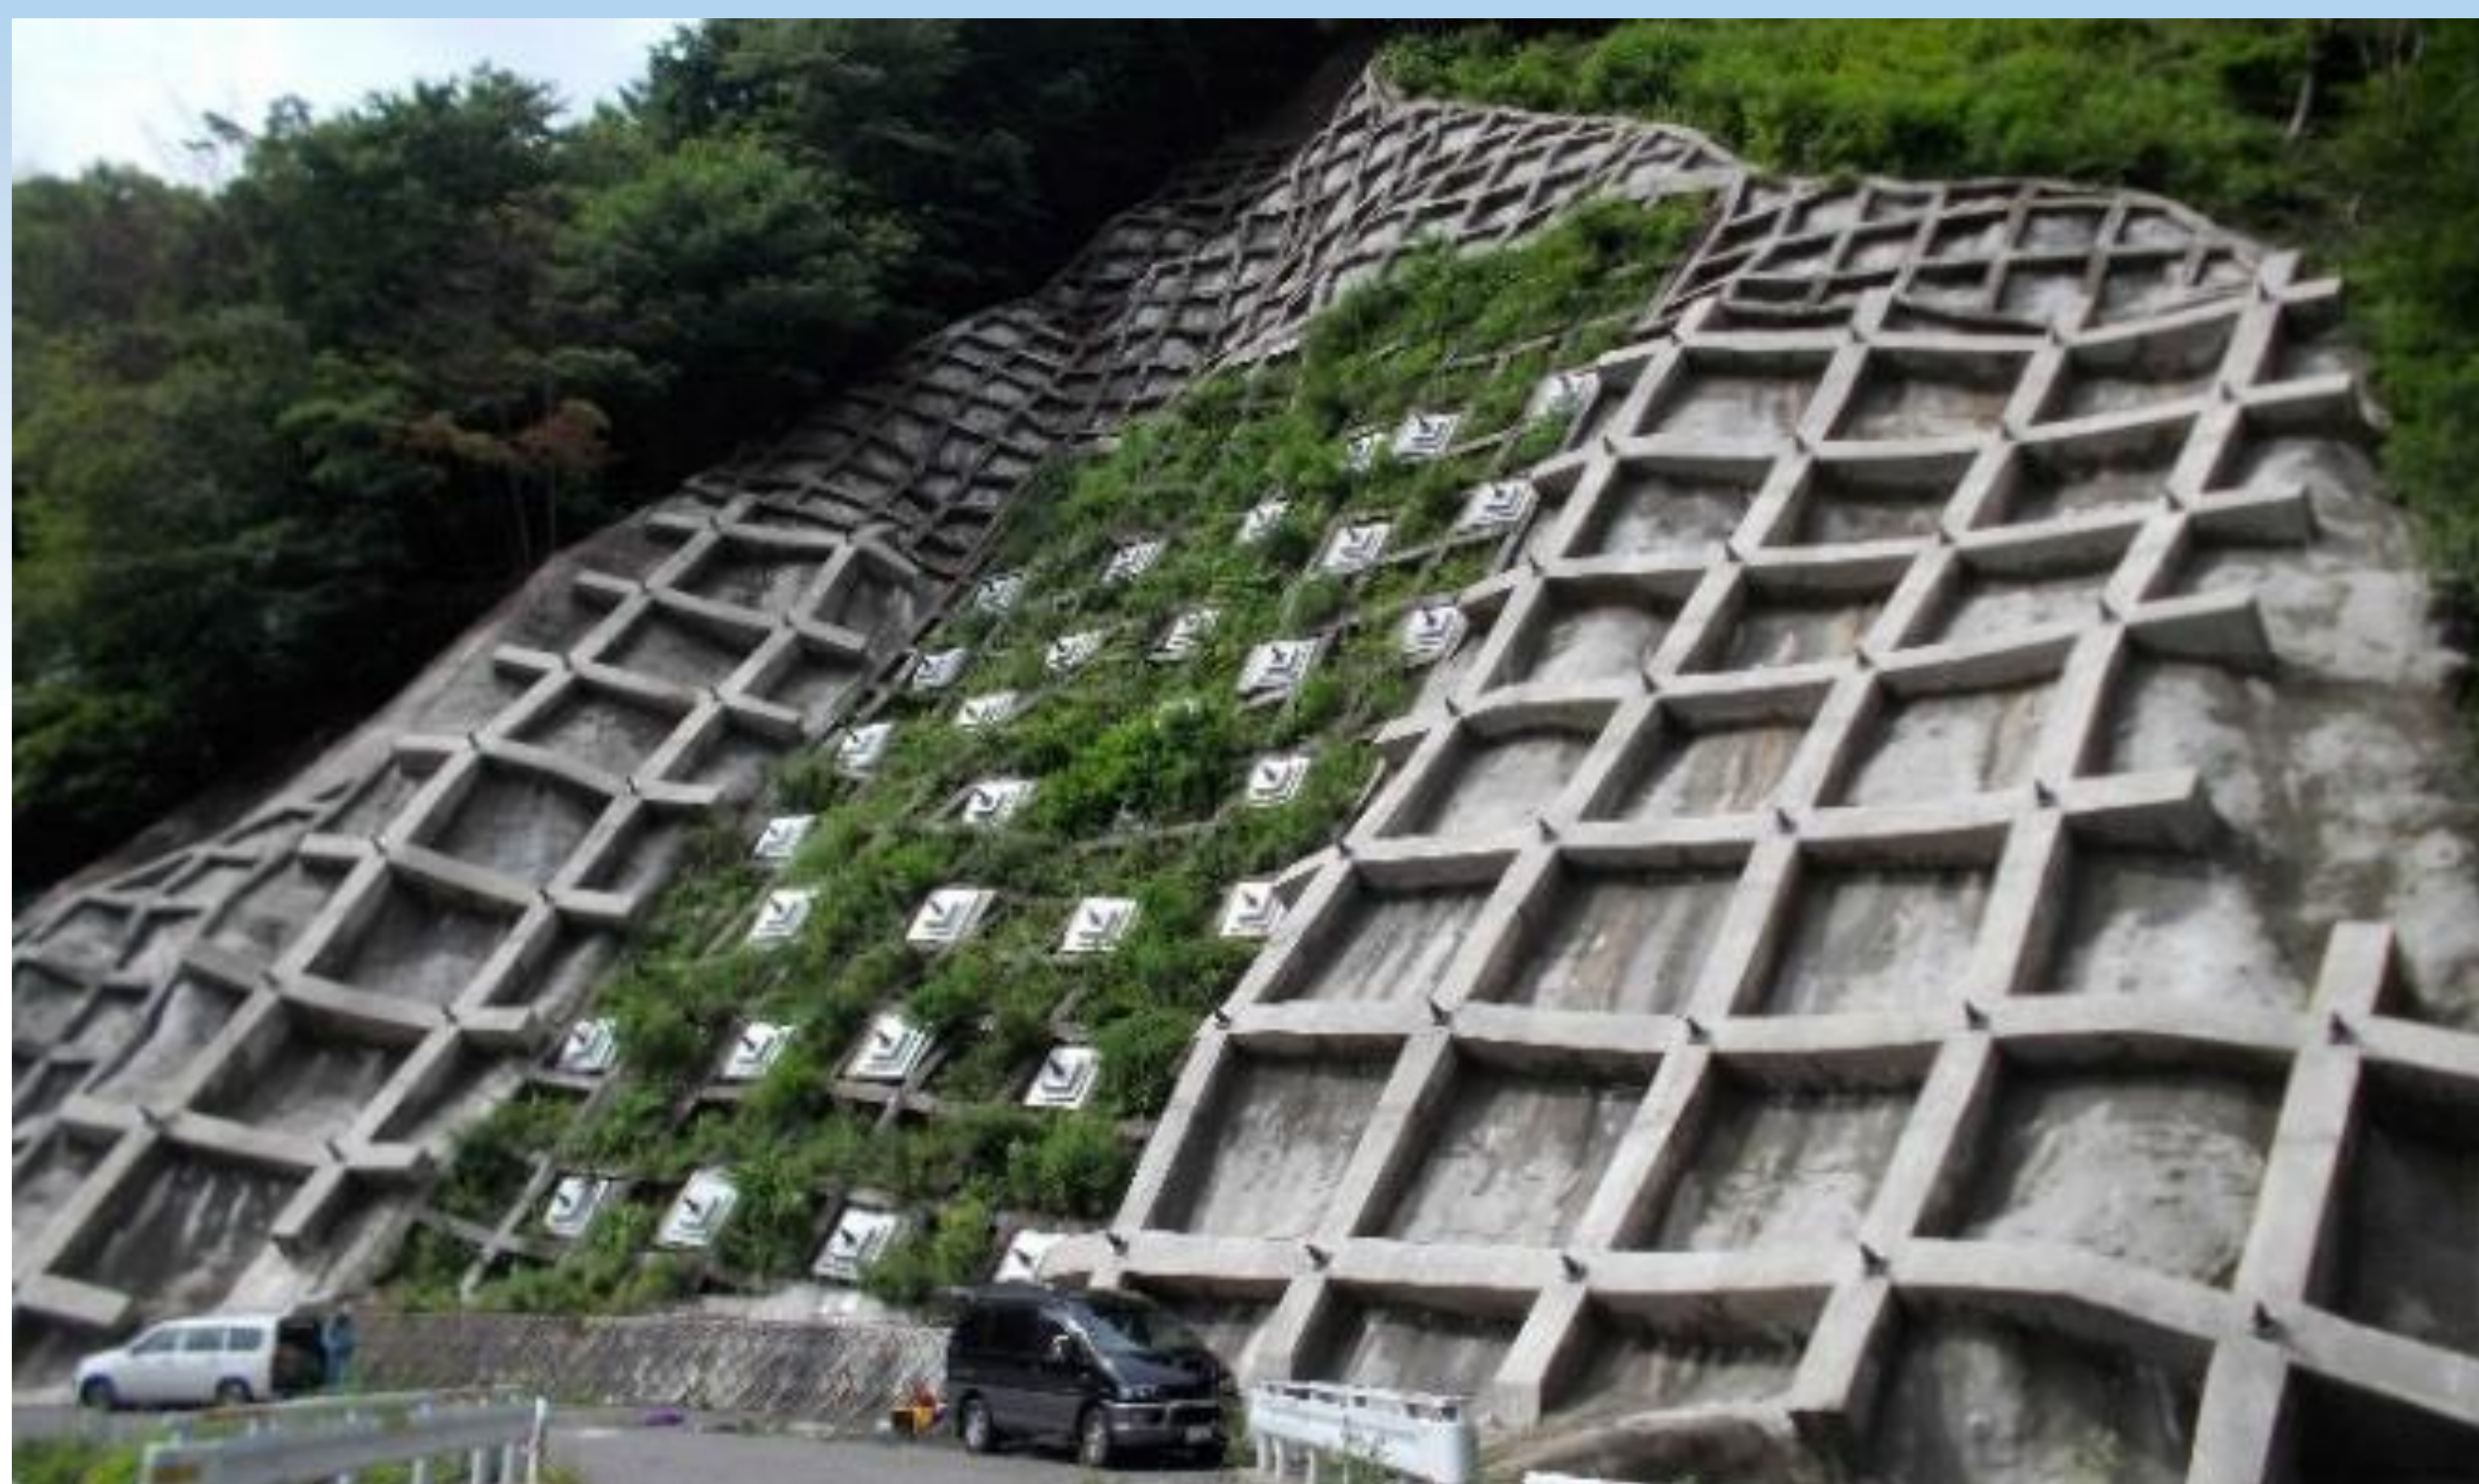
のり枠工とグラウンドアンカー工

アンカーのり面

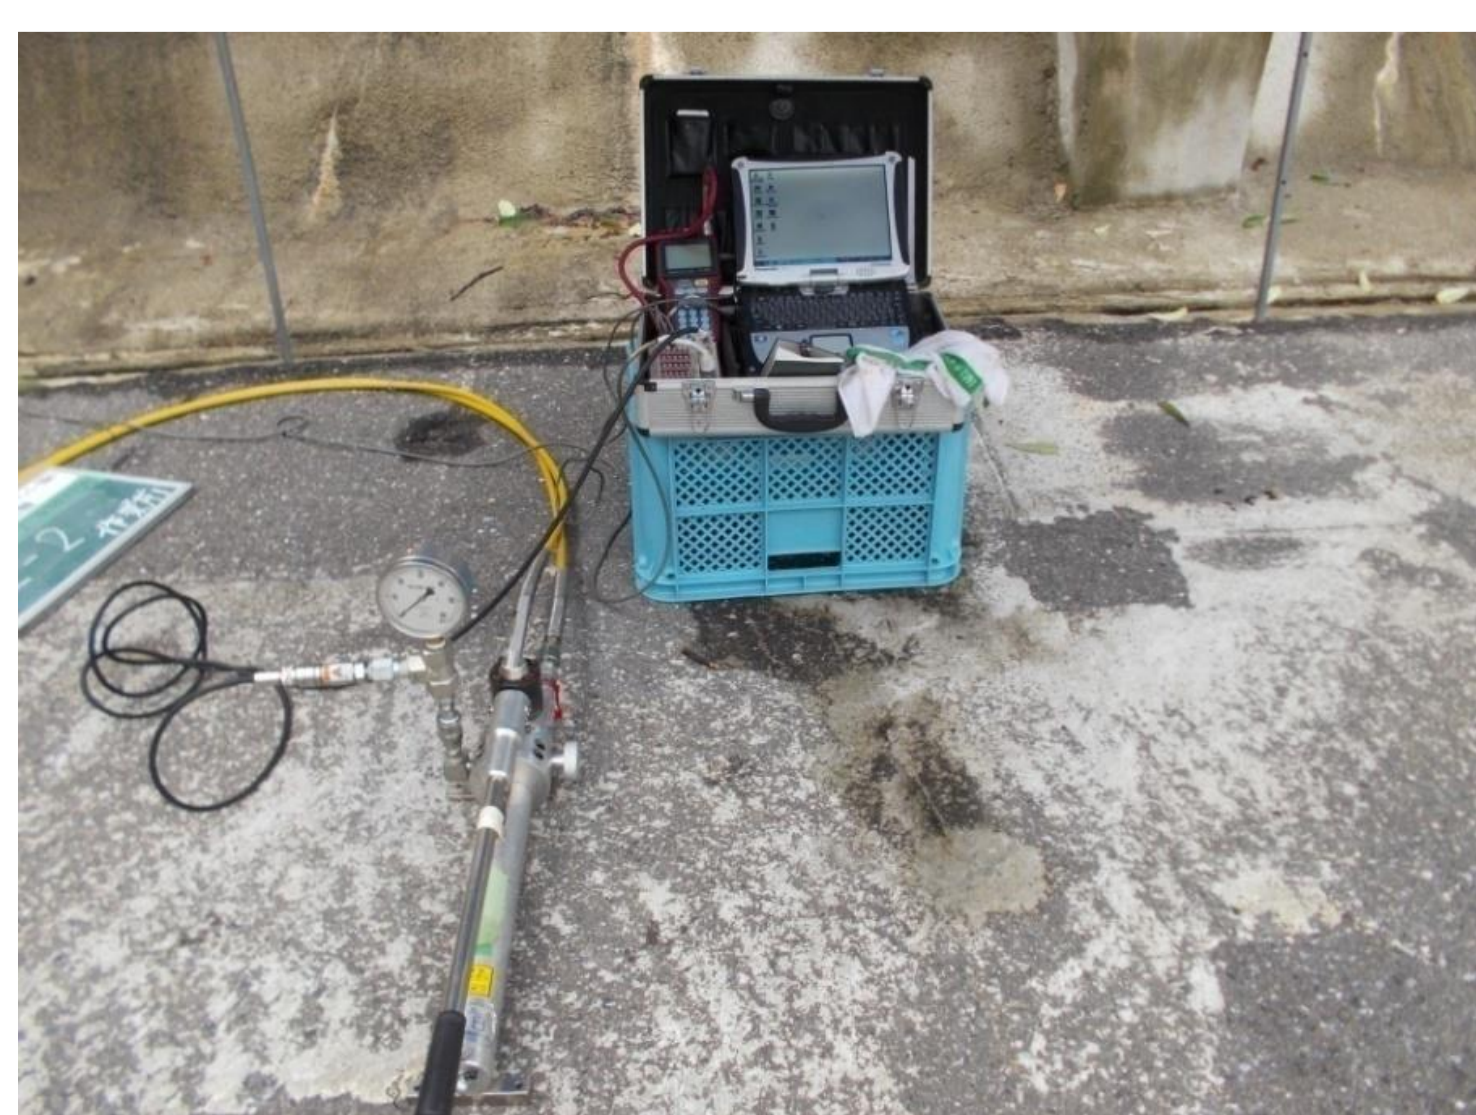
油圧ポンプ・モニター用PC

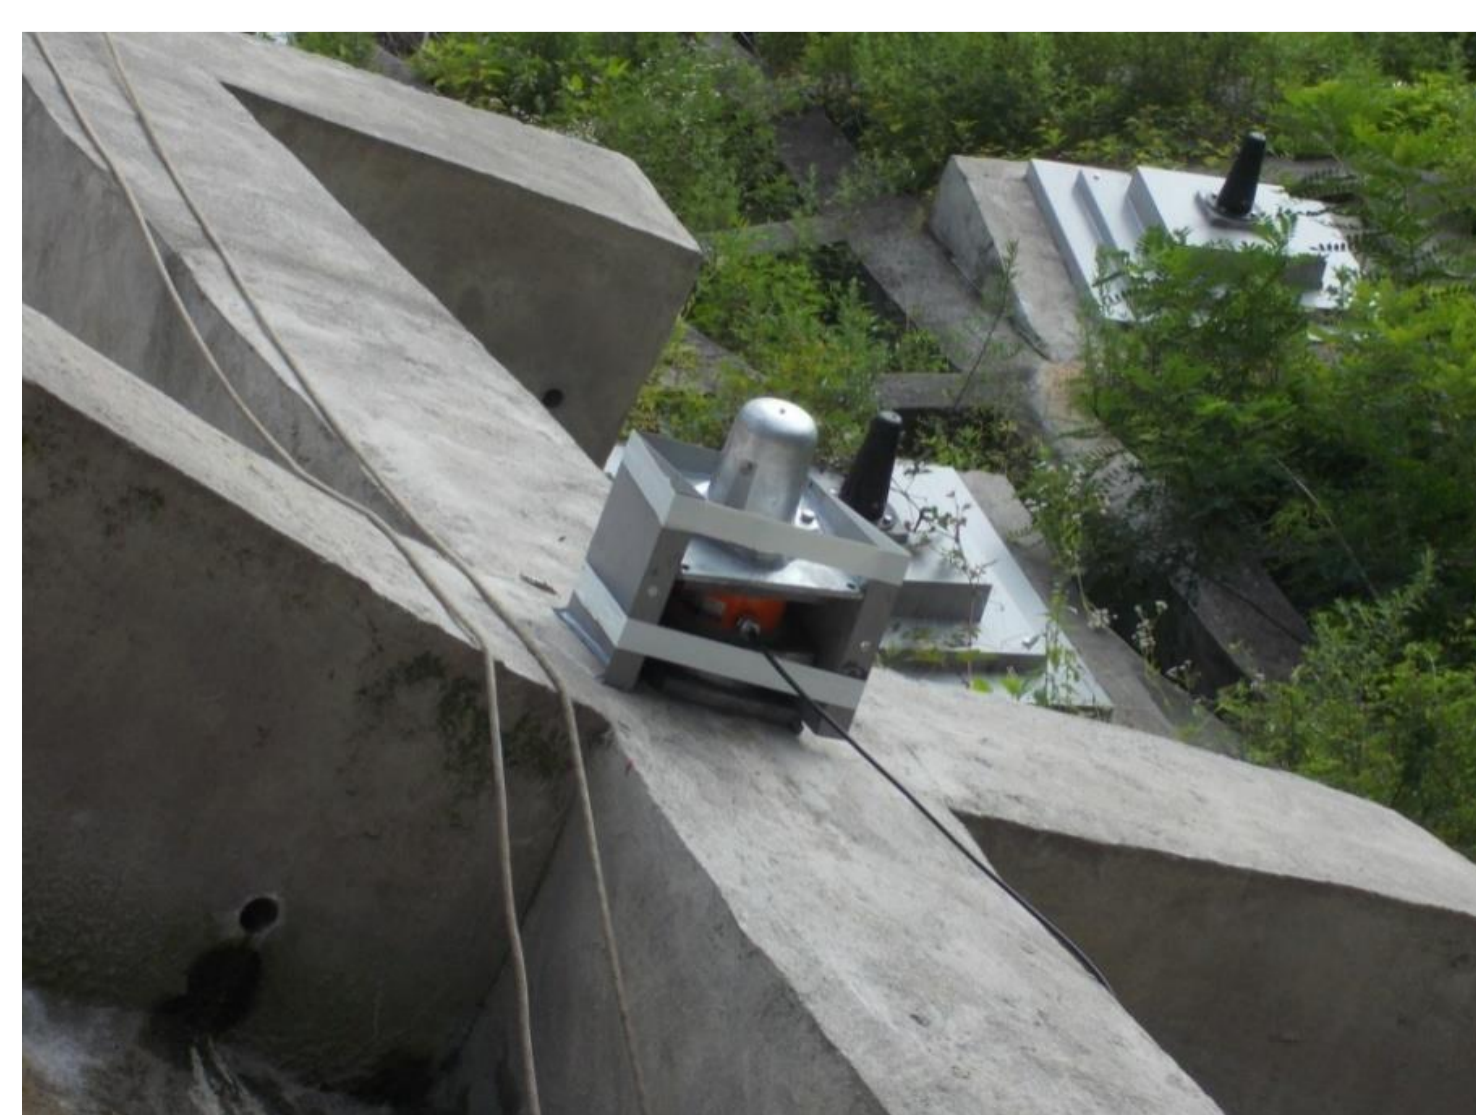
荷重計設置

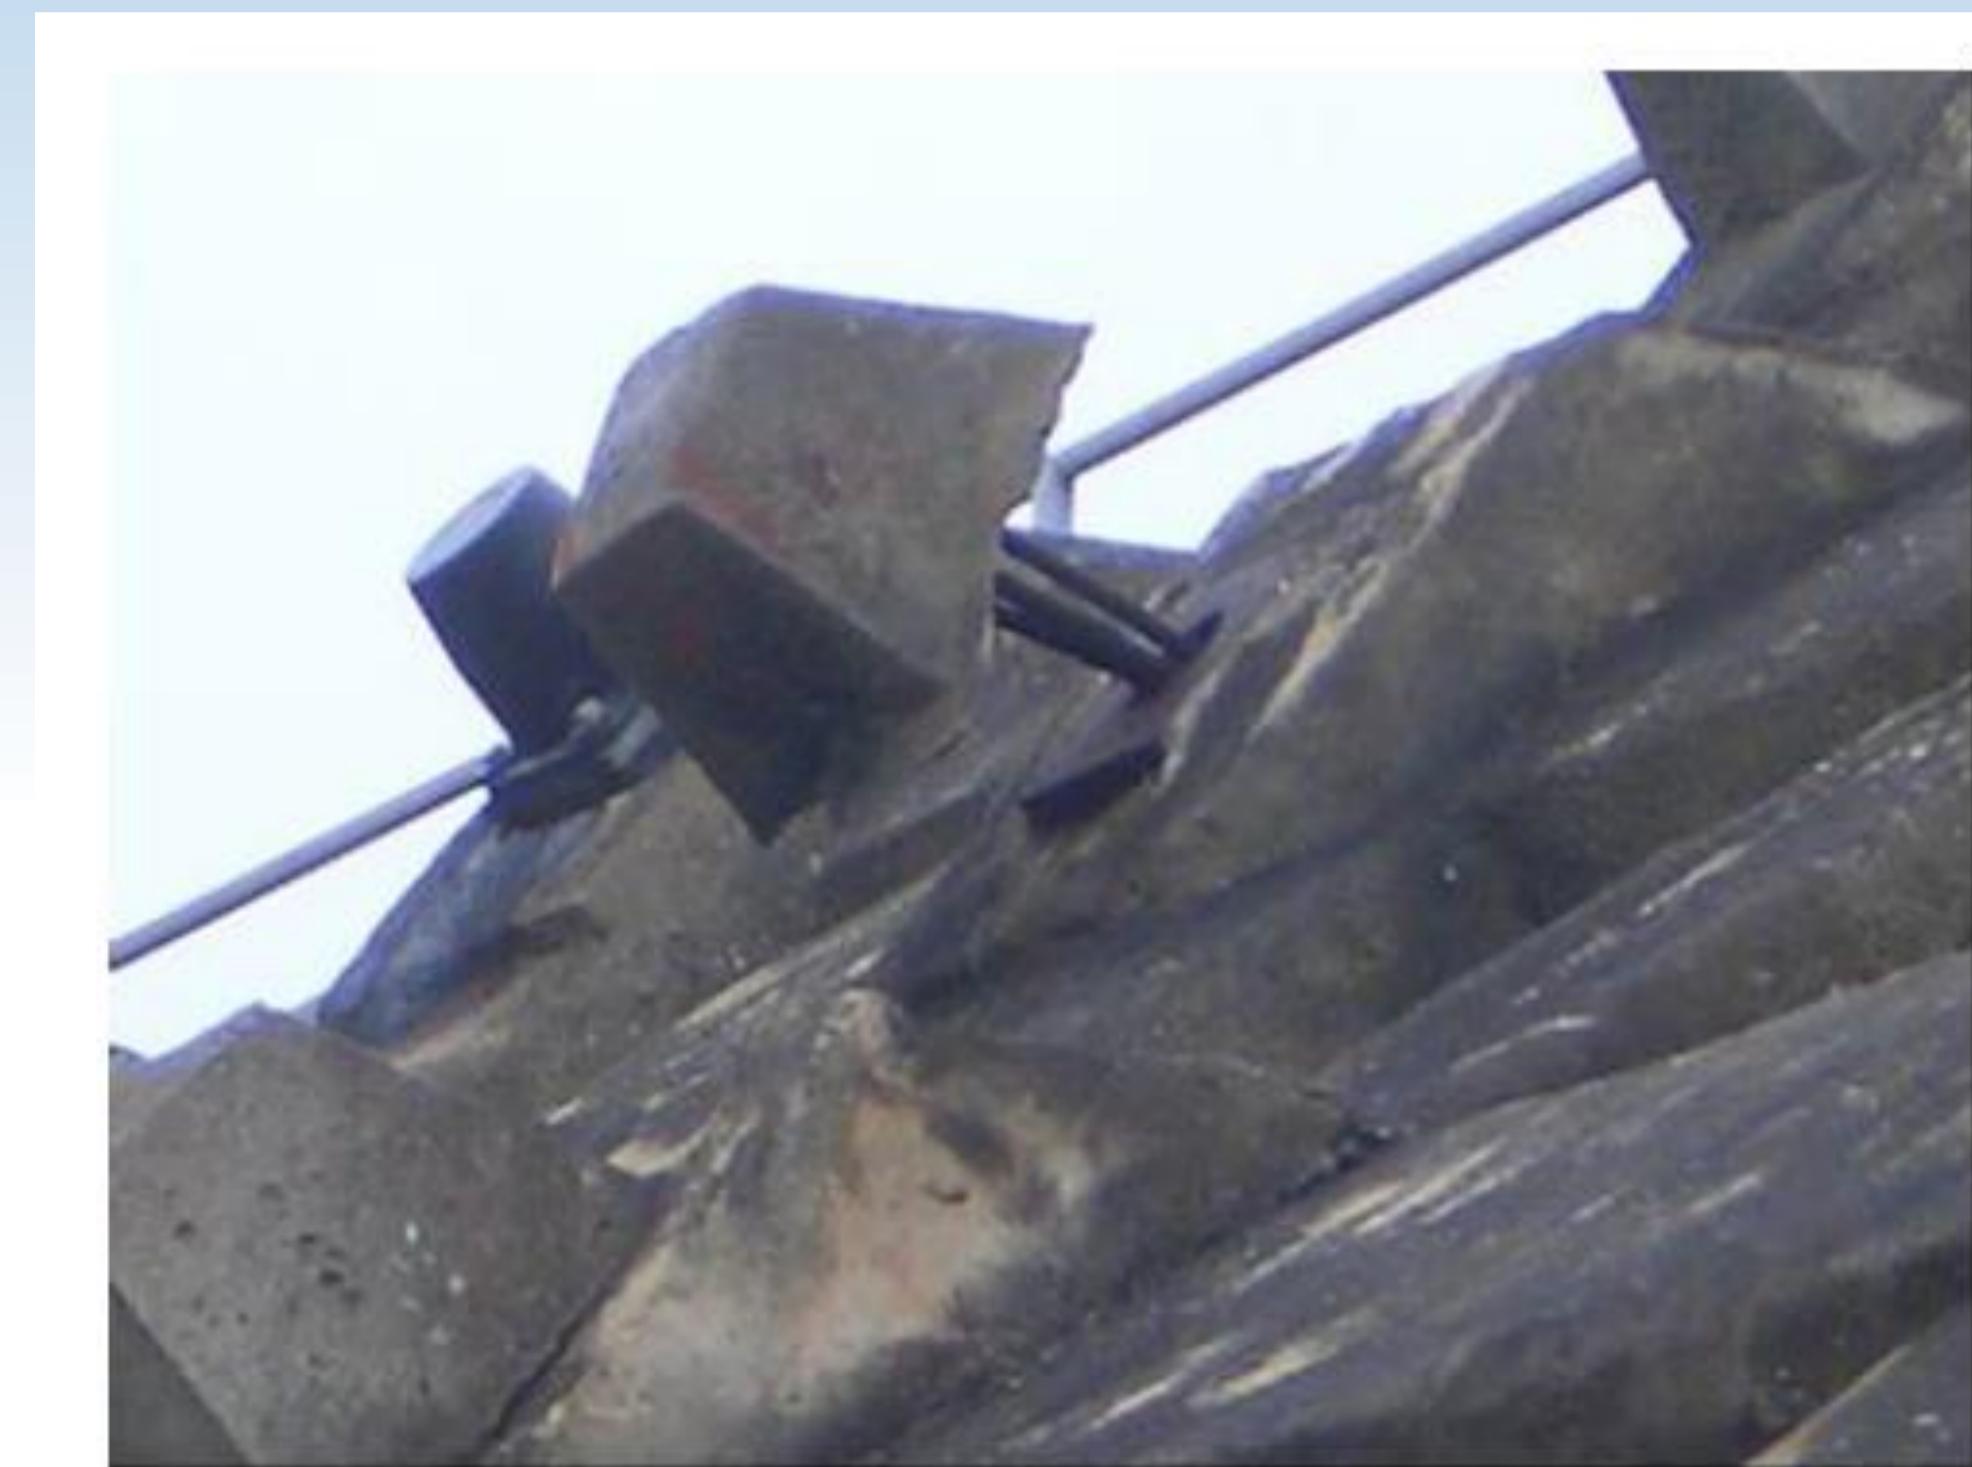
旧タイプアンカーは、鋼材の防食機能が不十分であるため、鋼材が破断する事象が顕在化している。

鋼より線タイプ
より線の浮き上がり

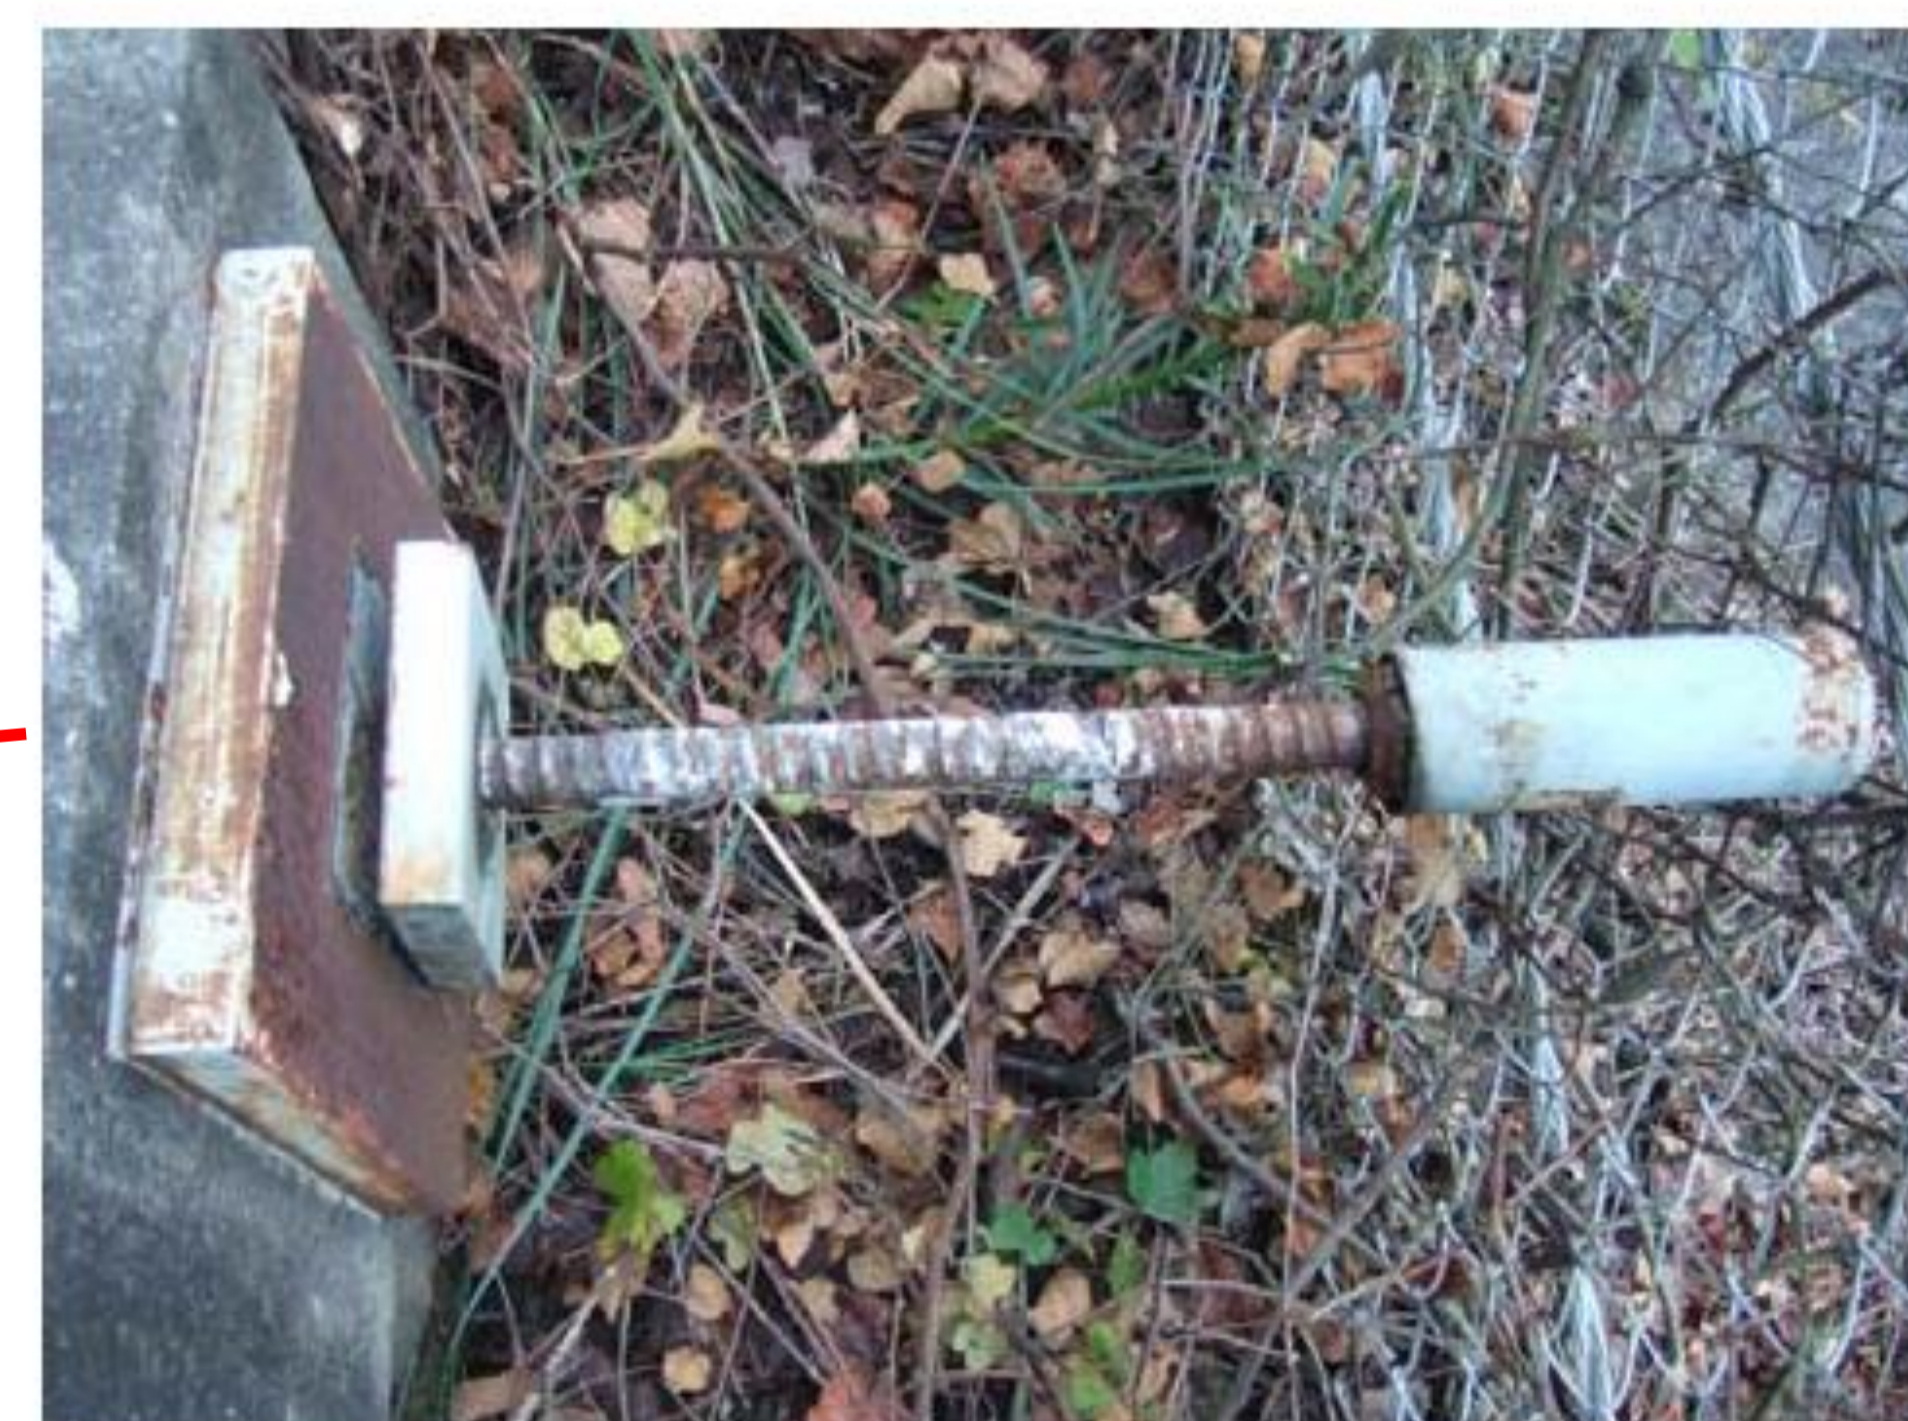
鋼棒タイプ
鋼棒の飛び出し

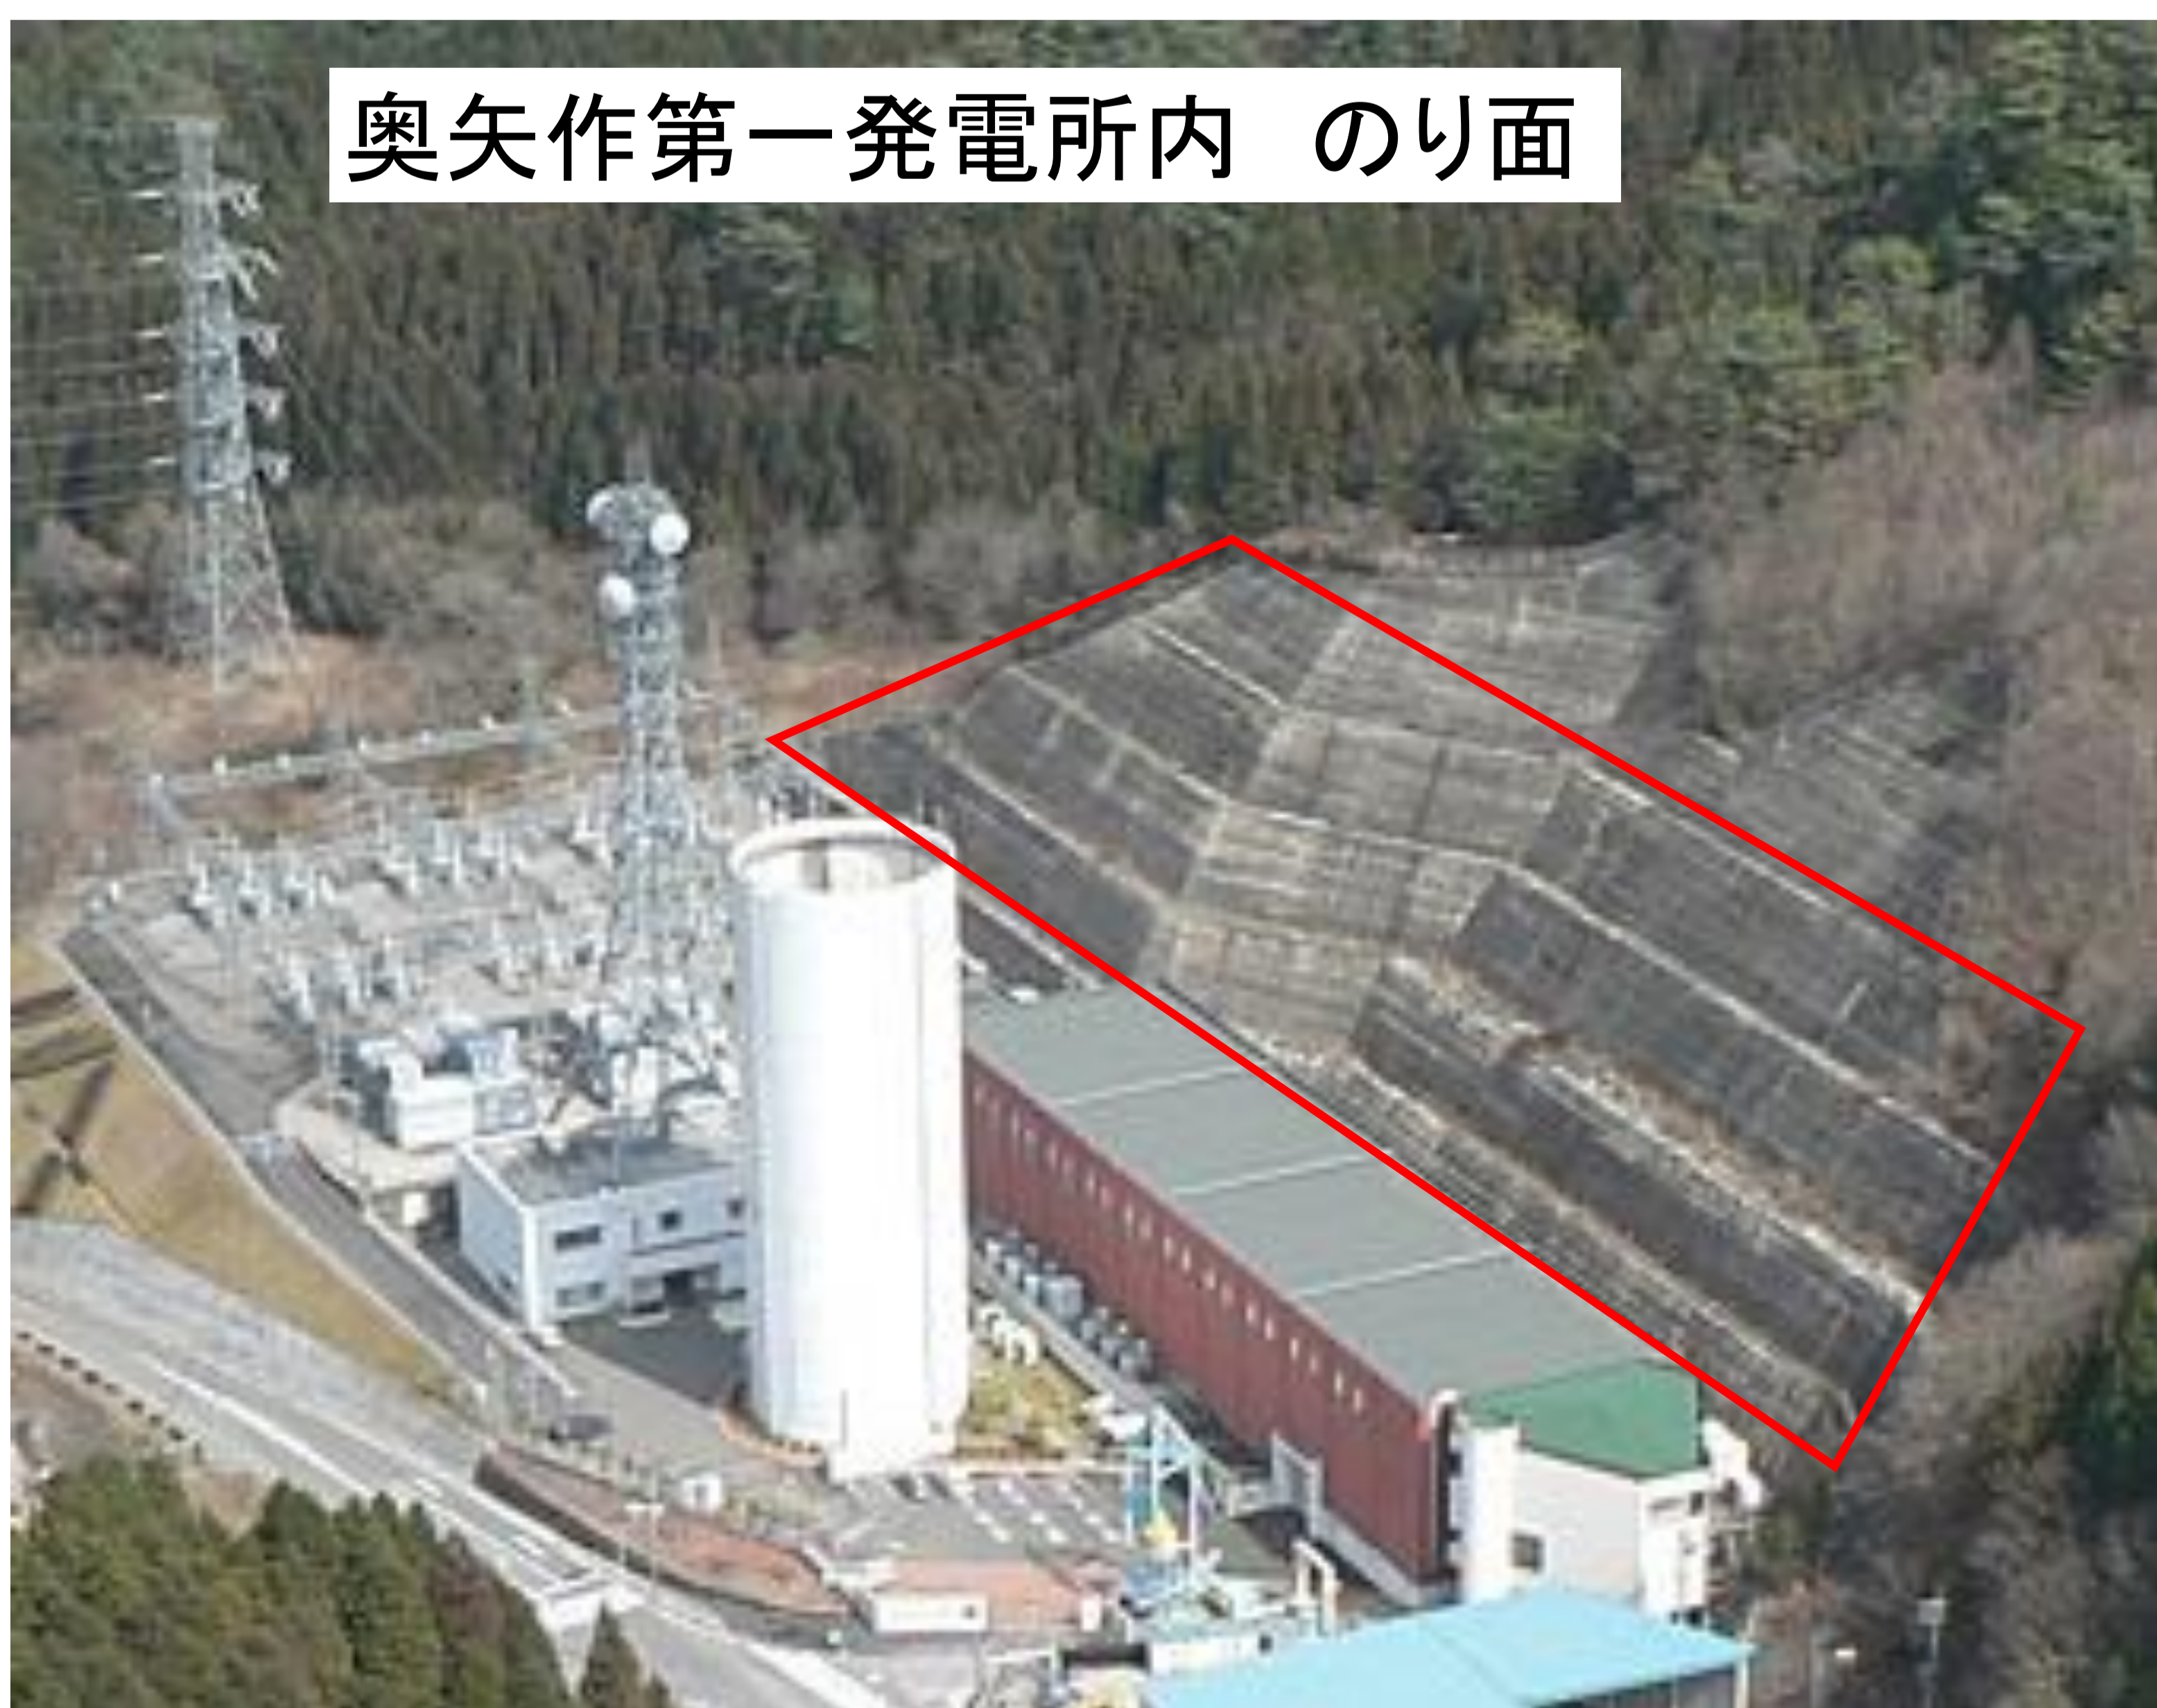
奥矢作第一発電所内 のり面

旧タイプアンカーのり面を対象に、SAAMシステムを用いてのり面健全性を評価するとともに、計測・評価手法の適用性を検討する。

昭和52年 施工
N=81本
L=13~24.5m

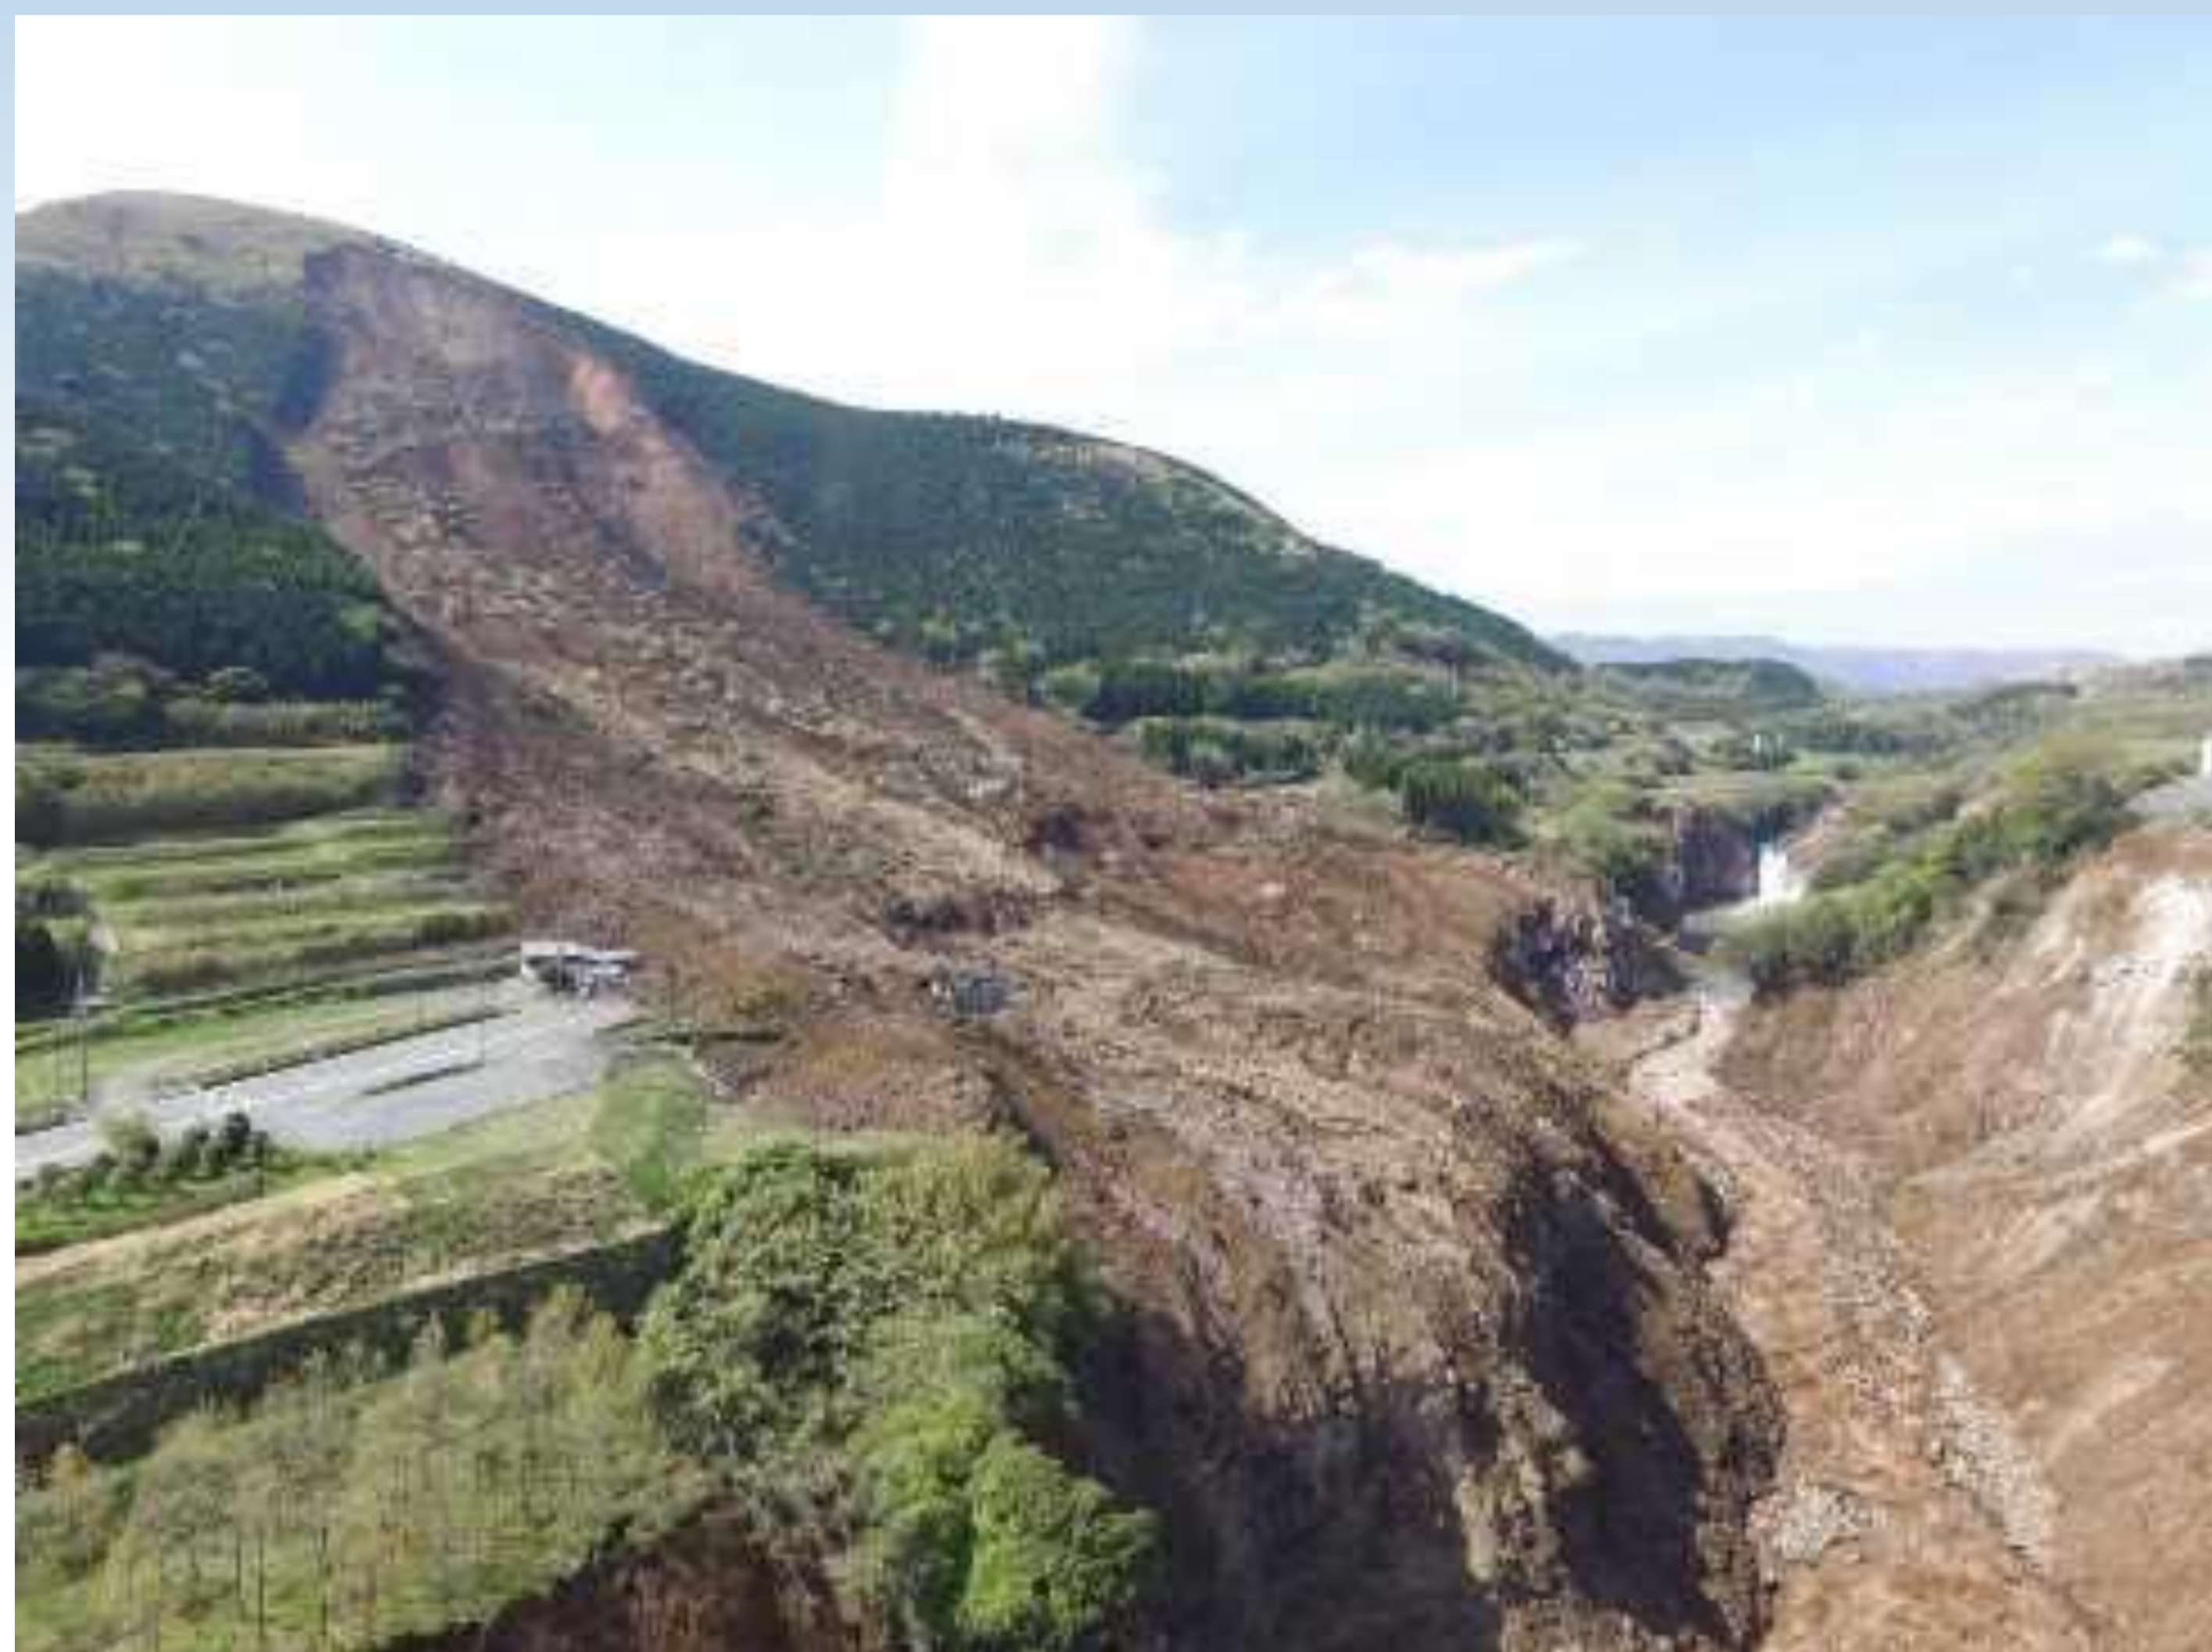
大規模崩壊事例
(熊本大橋地区、国土交通省HPより)
