アンカーのり面の健全性を評価する技術

のり面での計測状況と計測結果

研究成果（正しいアンカー緊張力の把握）

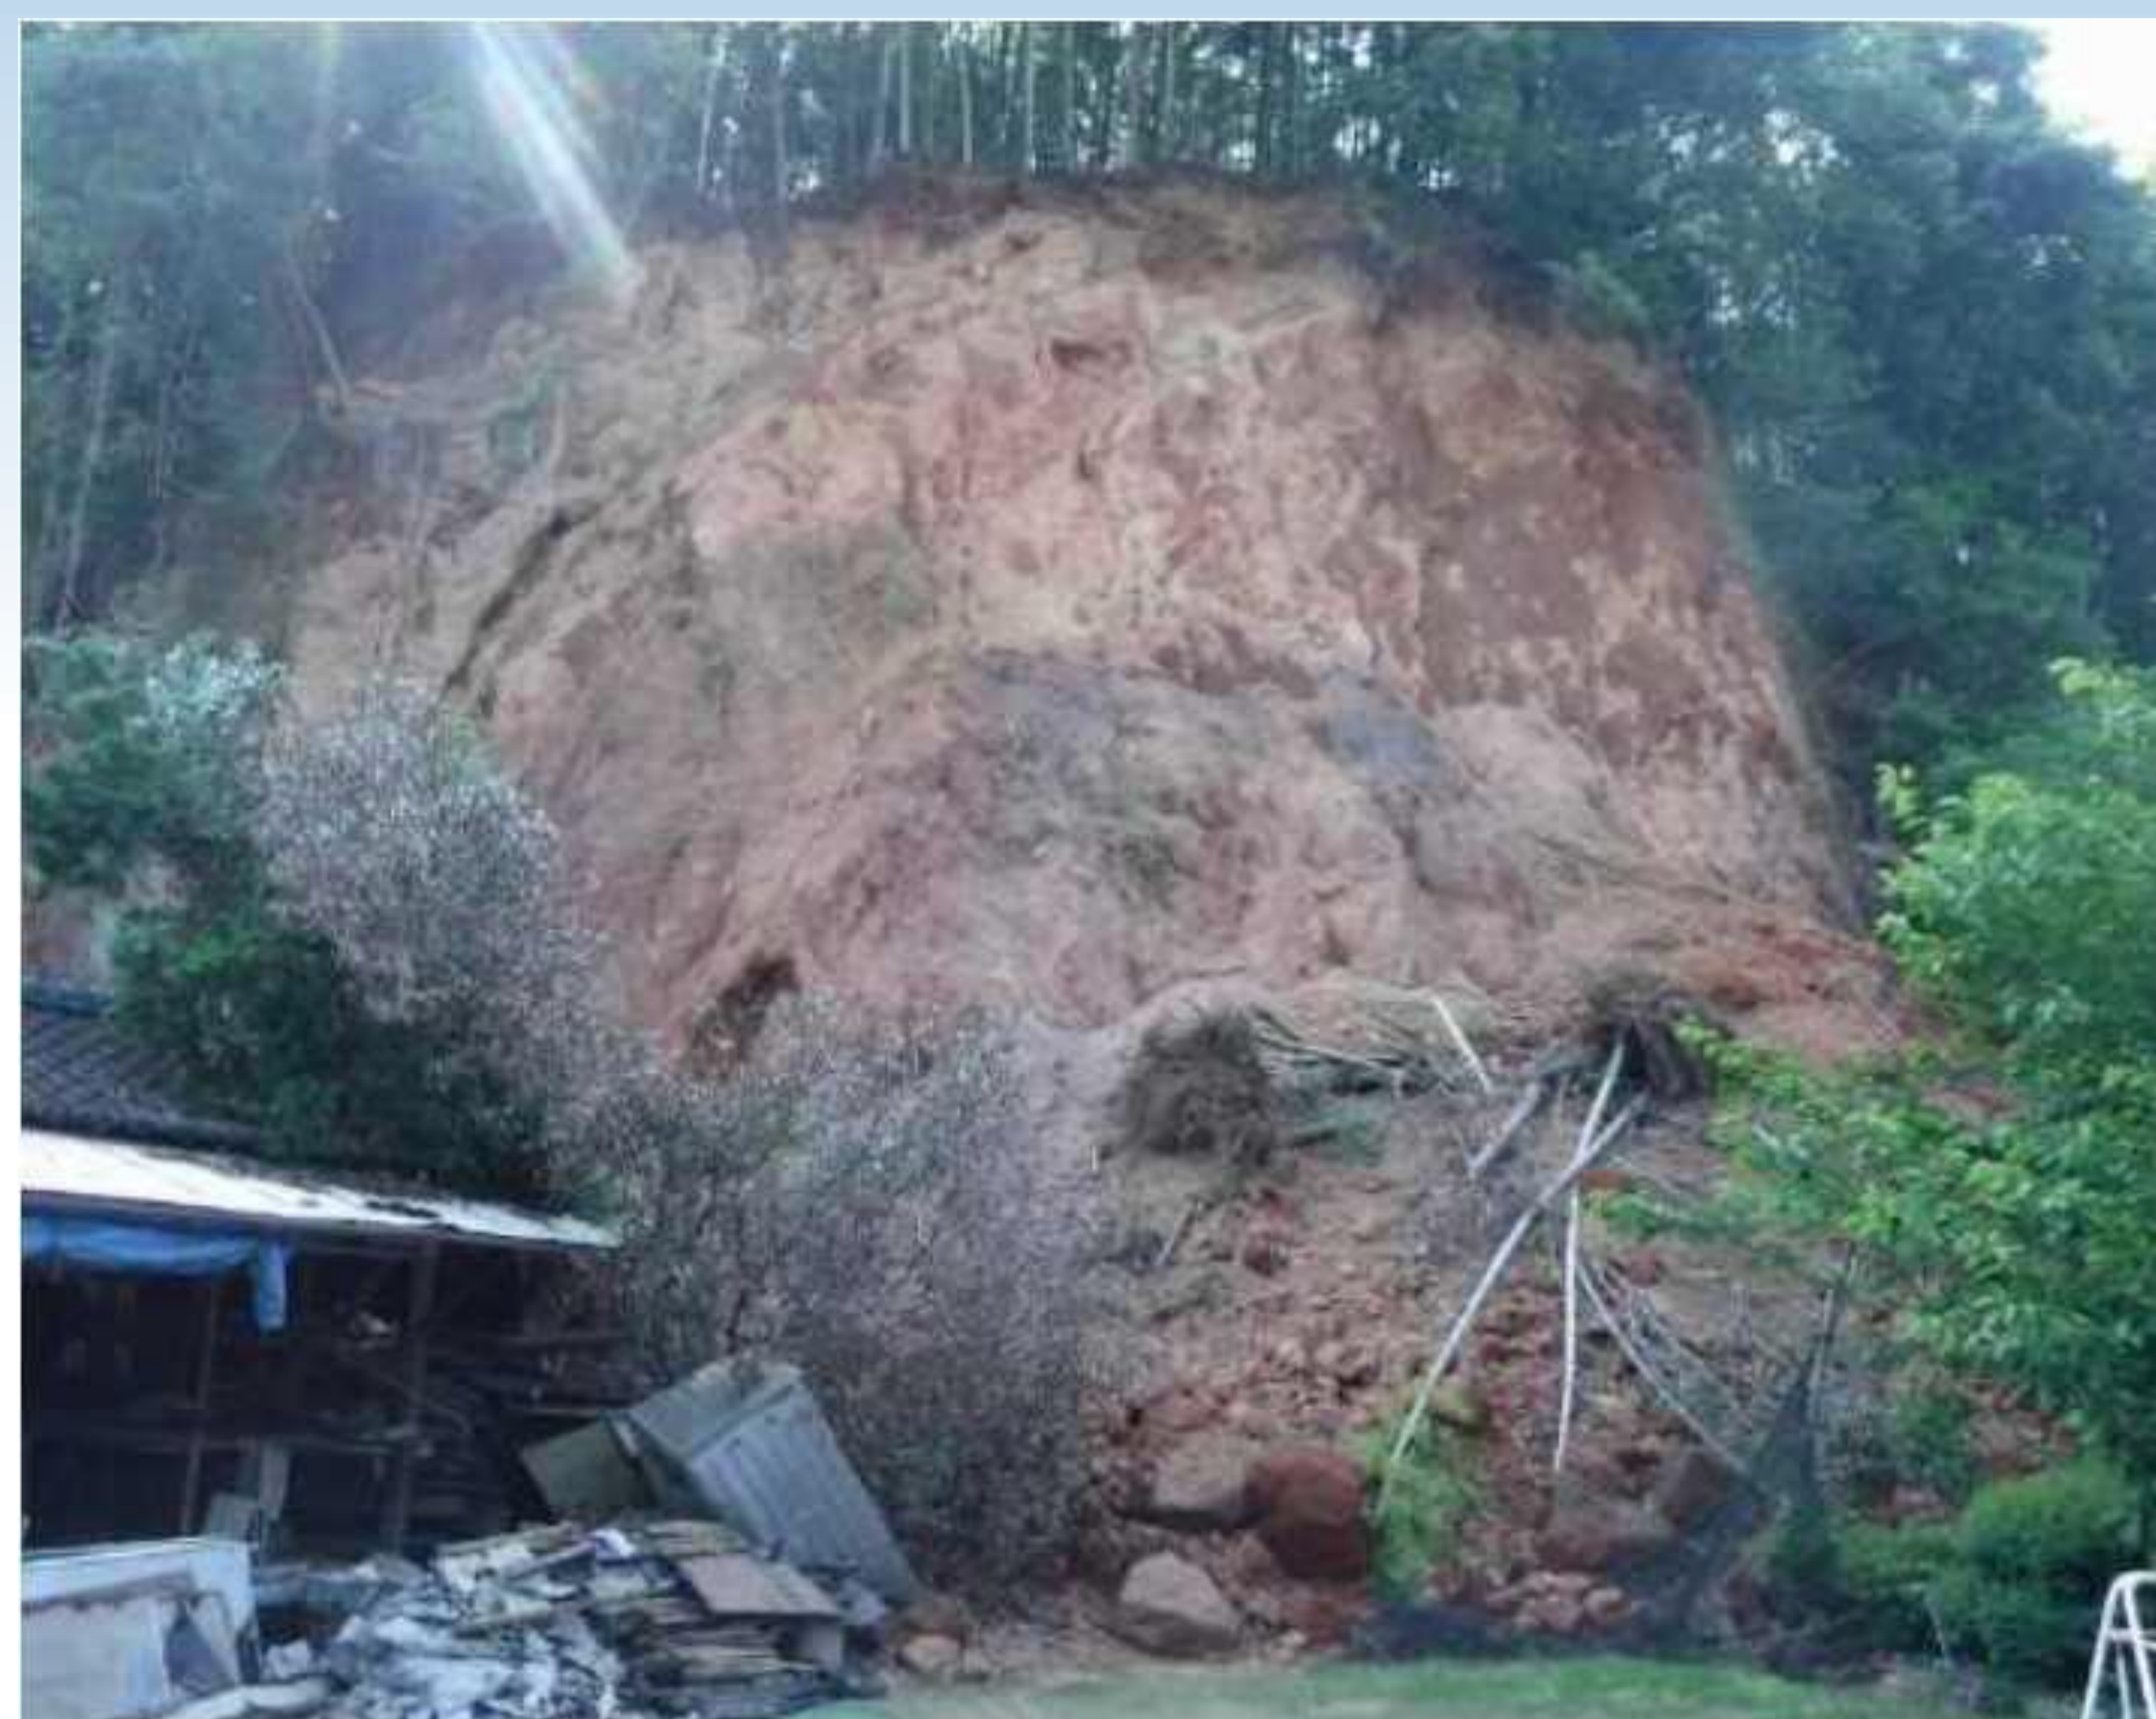
自然斜面崩壊状況
(熊本県益城町、国土交通省HPより)

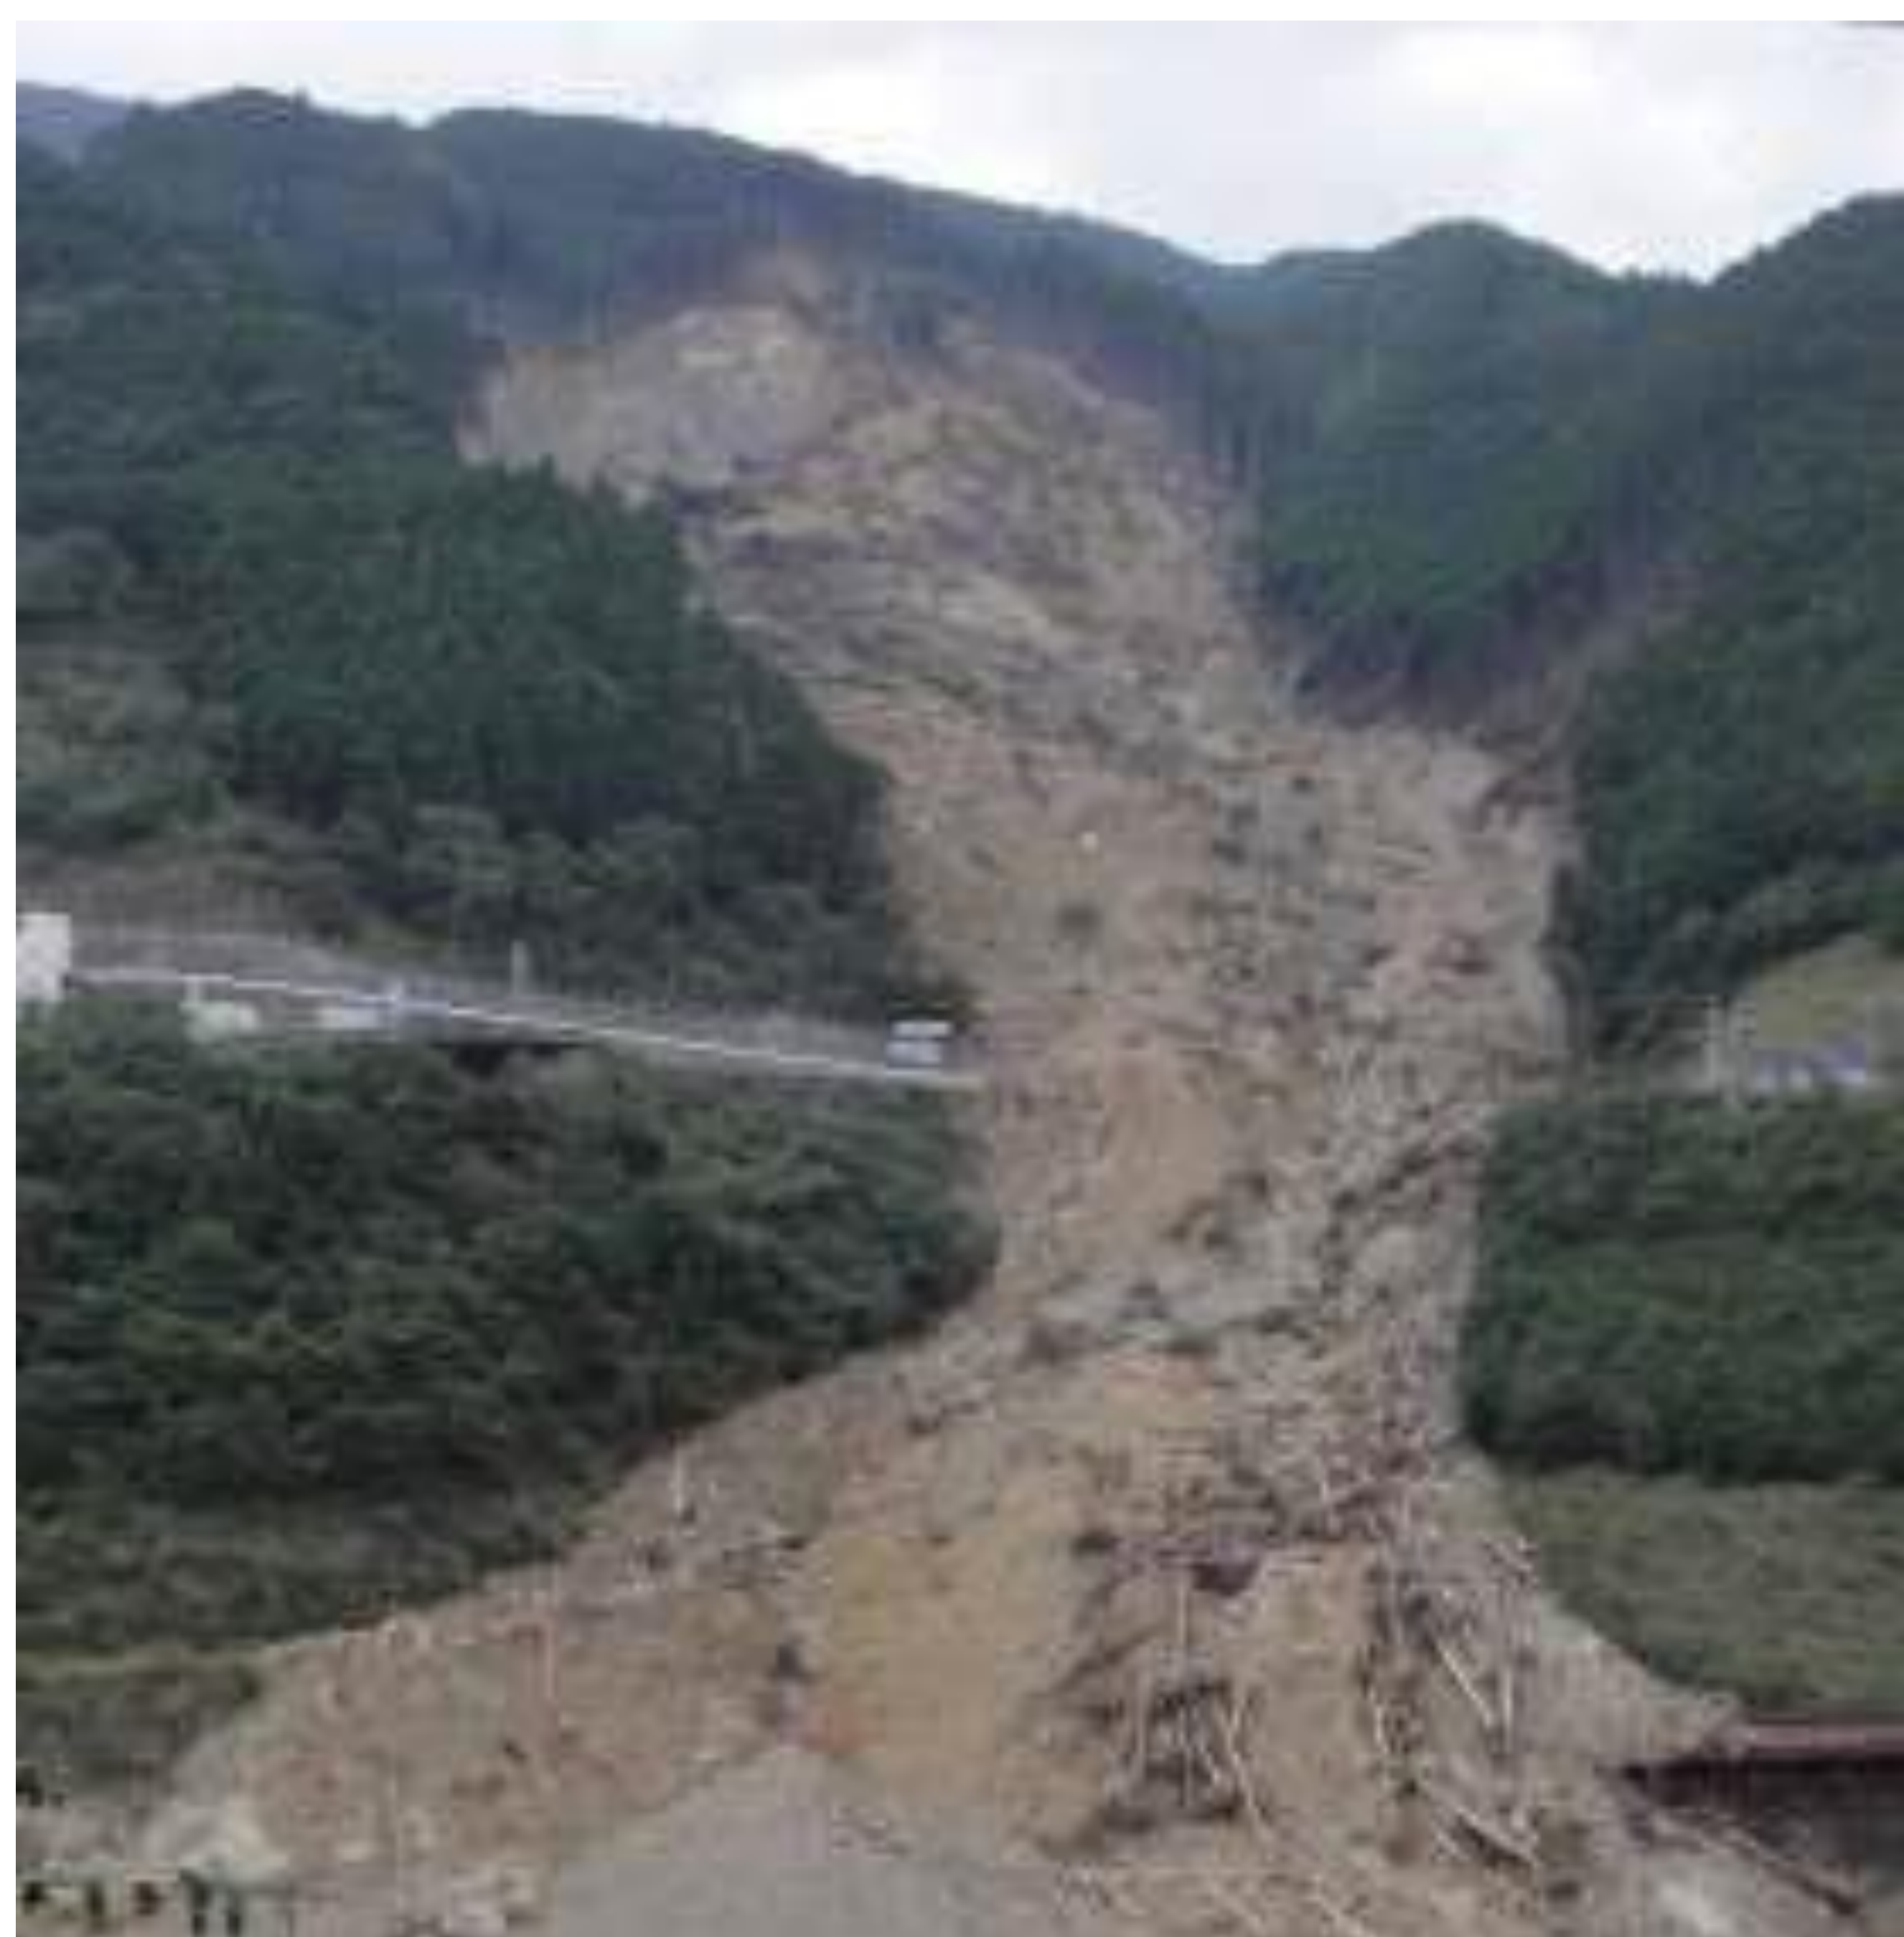
崩壊地の全景
(土木学会平成23年台風12号土砂災害
調査報告書より)
