# 化学探偵、現場の謎に挑む！①

## ～各種分析装置による現場支援～

技術開発本部 電力技術研究所 材料化学グループ

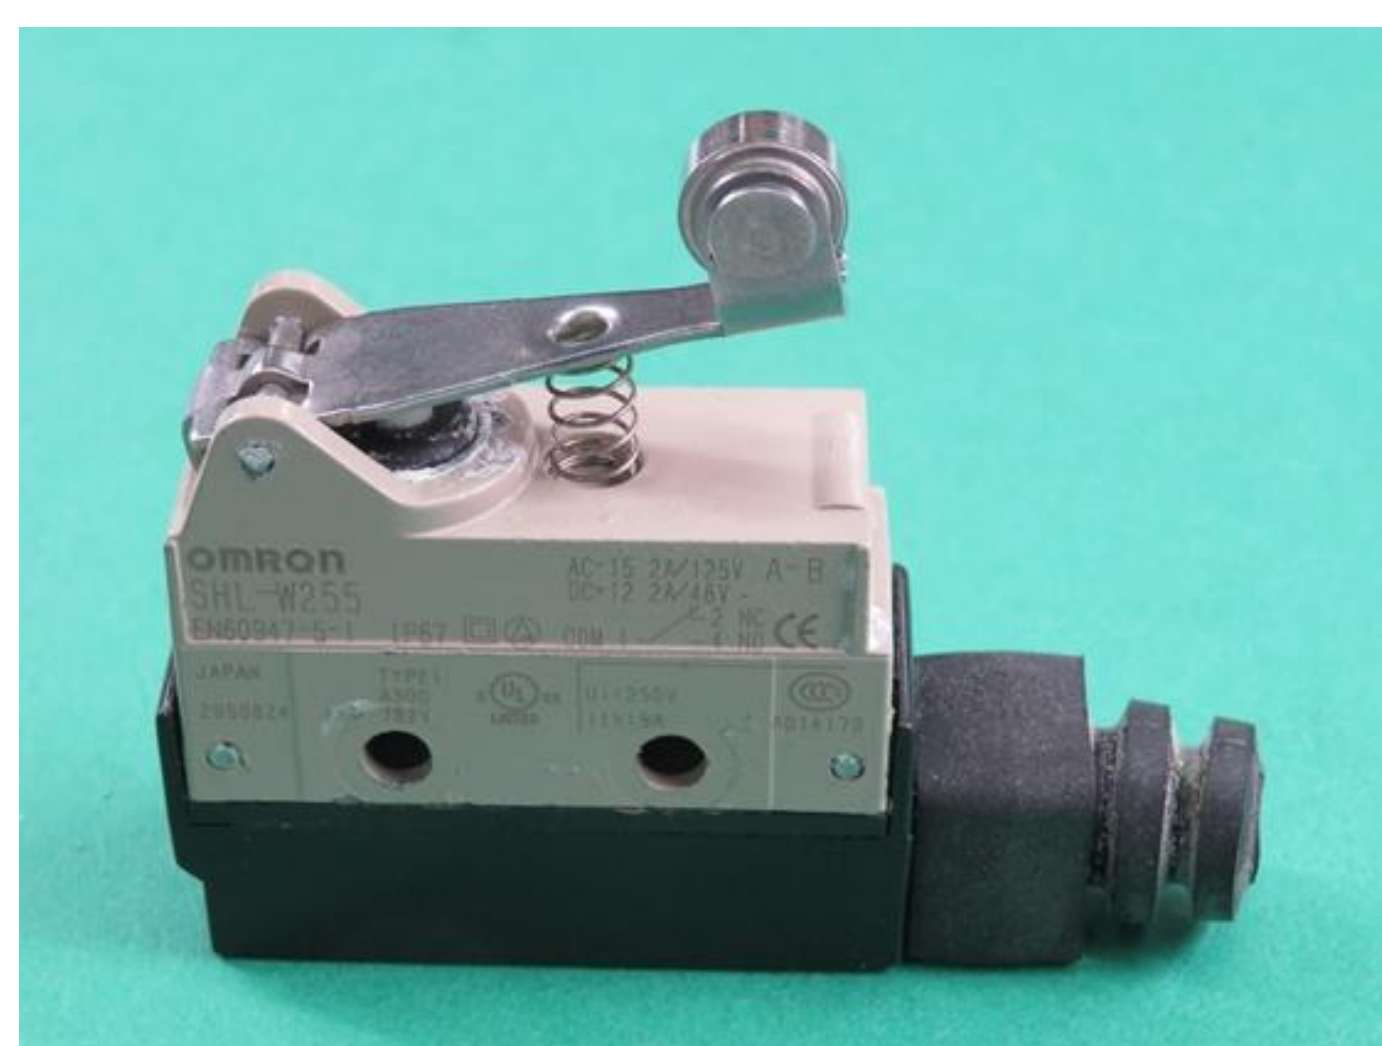
変電所の装置のリミットスイッチに水が浸入して誤動作し、所内が全停するトラブルがありました。当該のスイッチは水没に強い構造なので、当初はパッキンの劣化が原因と思われましたが、分析によって①パッキンは劣化していない②パッキンの周りに亜鉛の腐食物が付着している③スイッチのケースが亜鉛でできていることが分かり、原因はパッキンの劣化ではなく、ケースの腐食だと判明しました。

リミットスイッチ

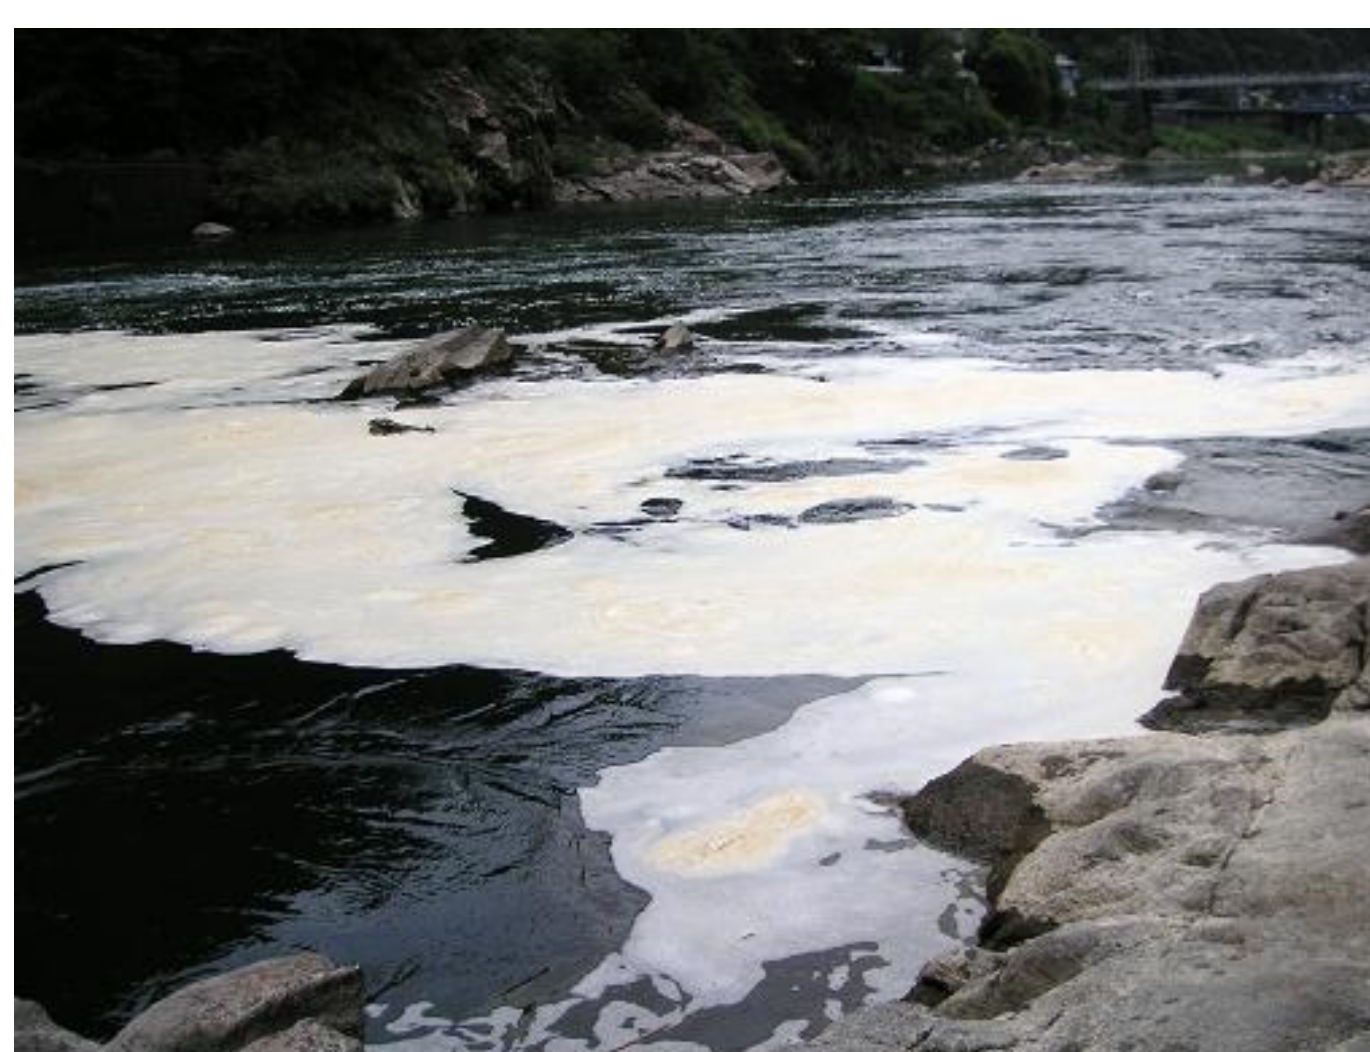
発生した泡

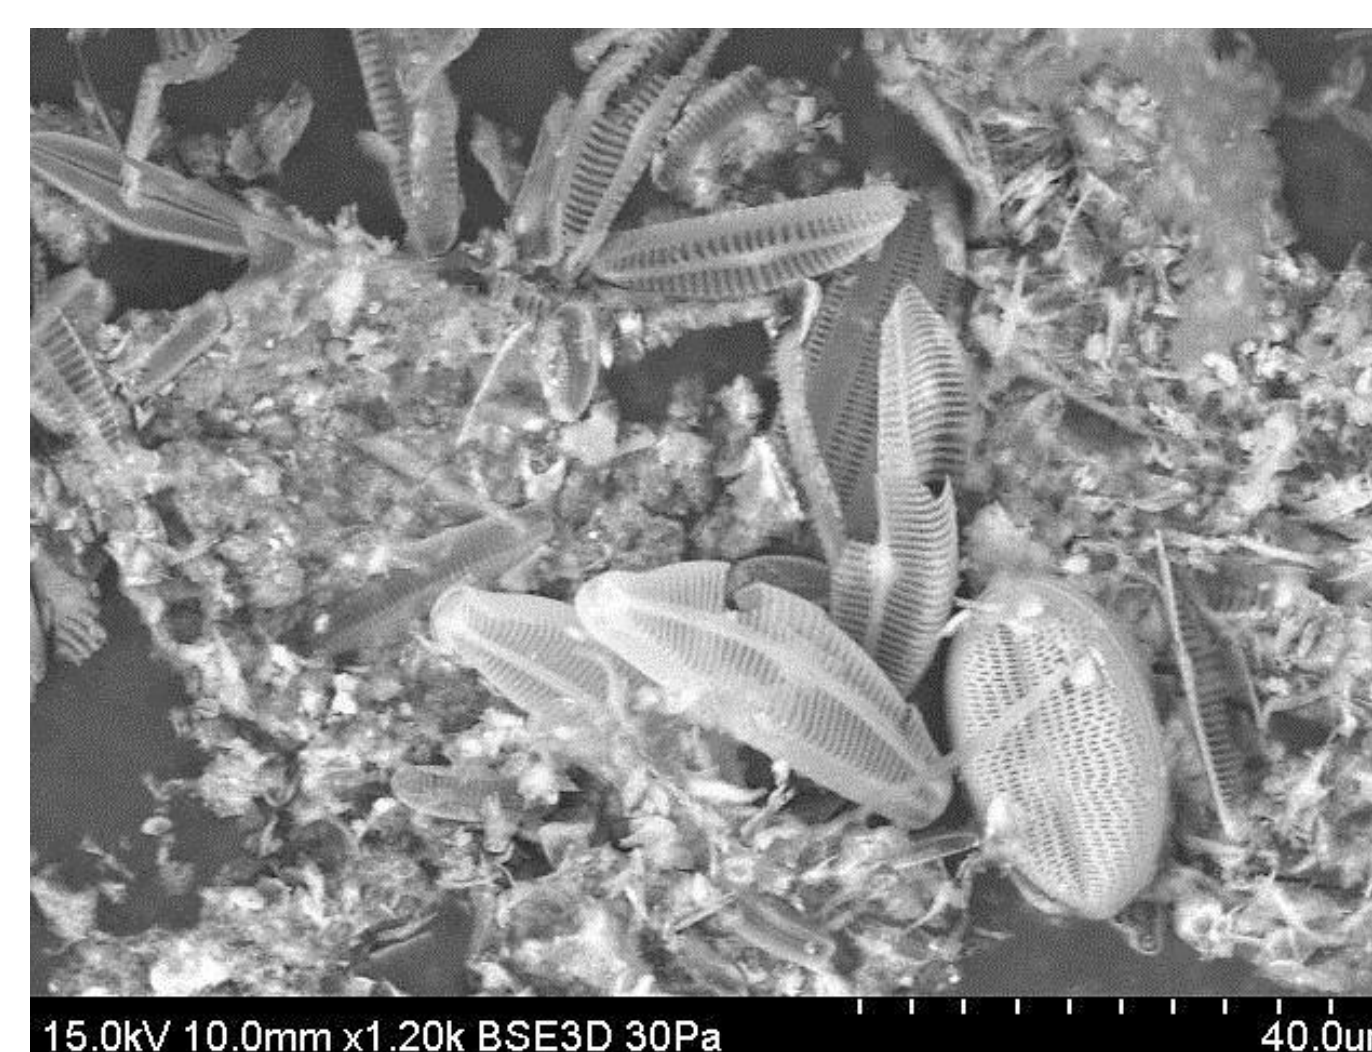
電顕像(プランクトンの殻)

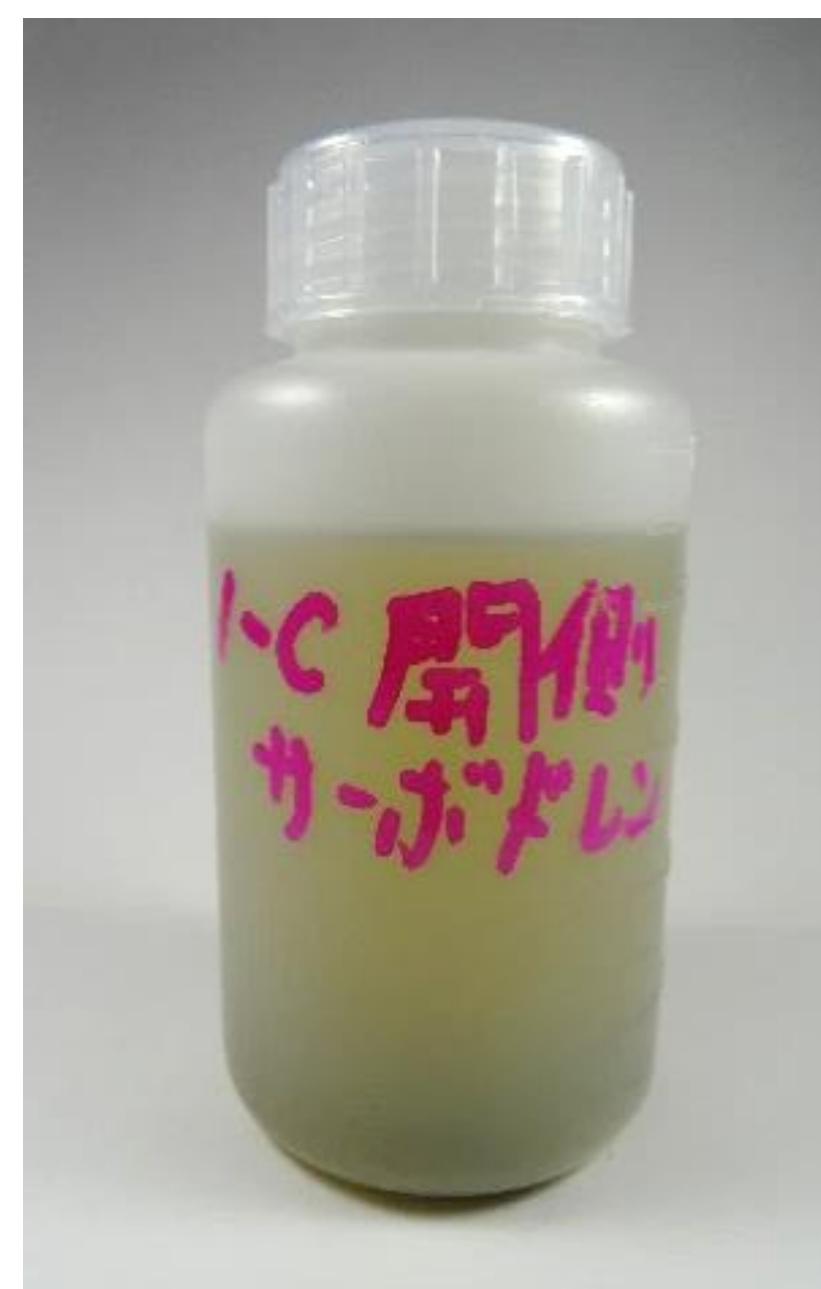
水が混ざった油

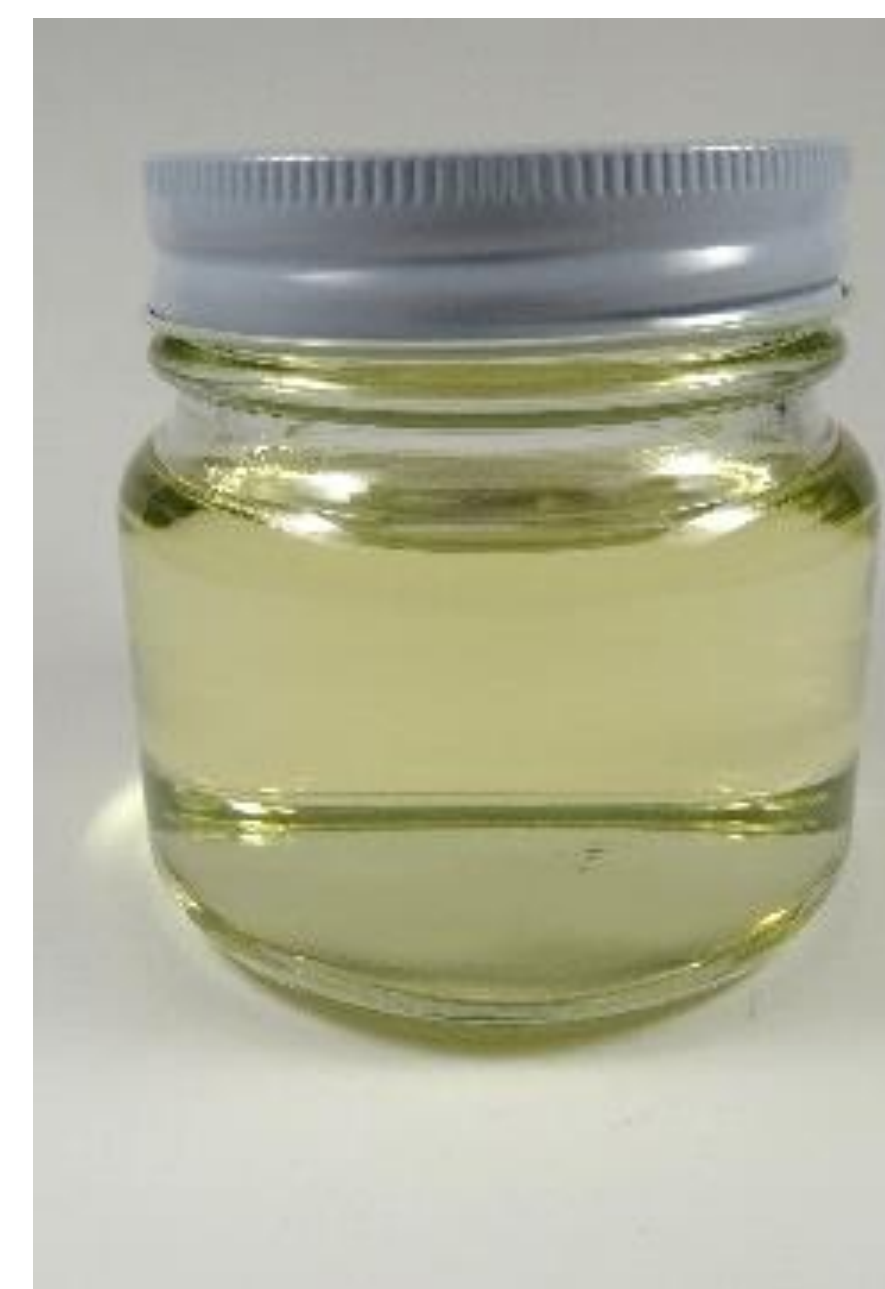
新品の油

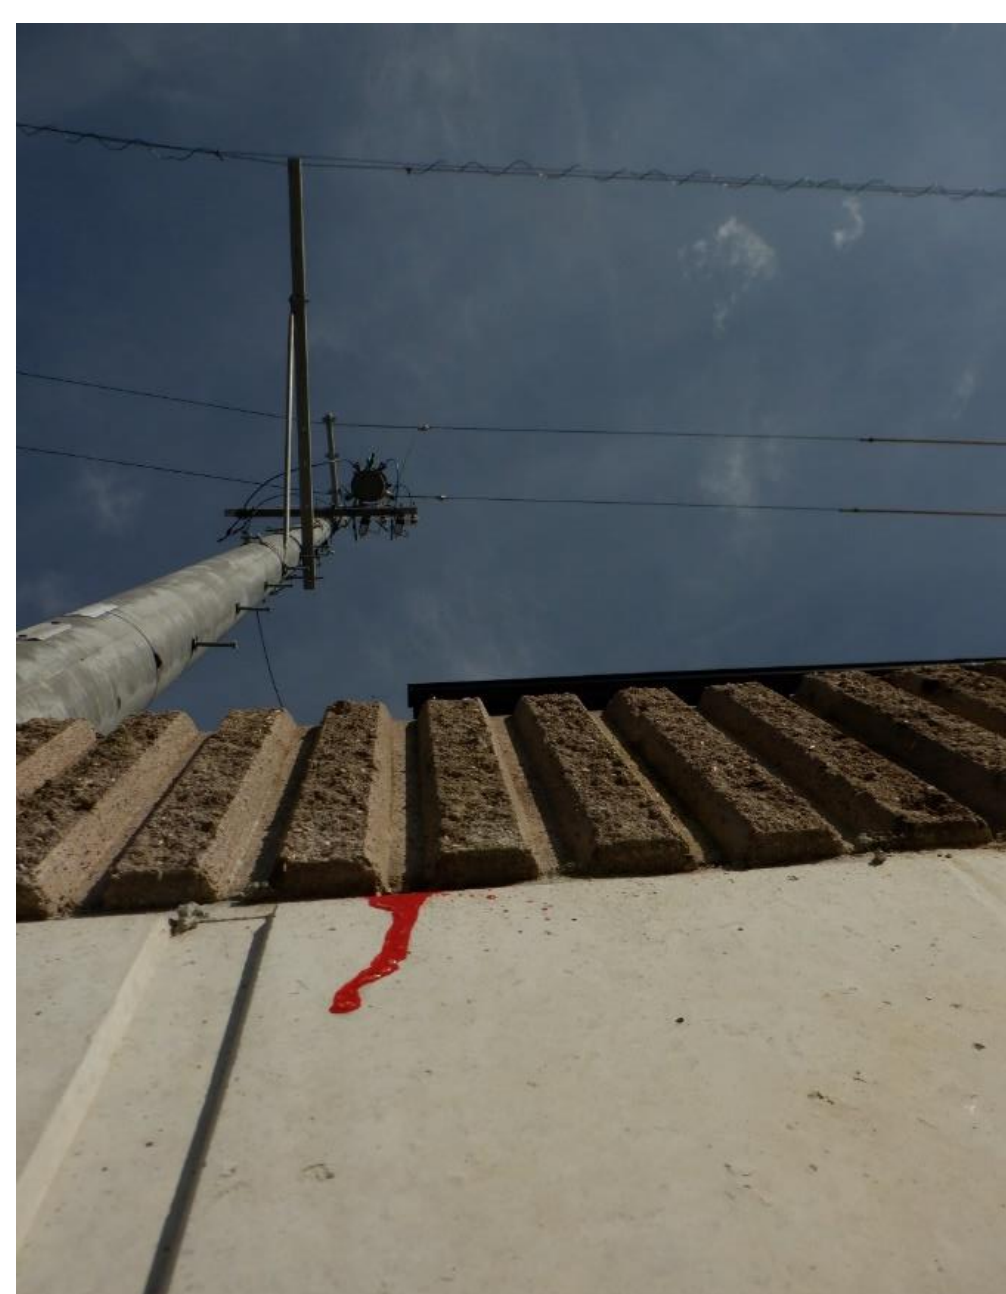
赤い塗料を使用した電柱の下のお客さまの塀に塗料が垂れているのが発見されました。塗料を分析したところ、含まれている顔料が違うことが分かり、電柱から垂れたものではないことが確認できました。

電柱(左)とその下の塀(右)

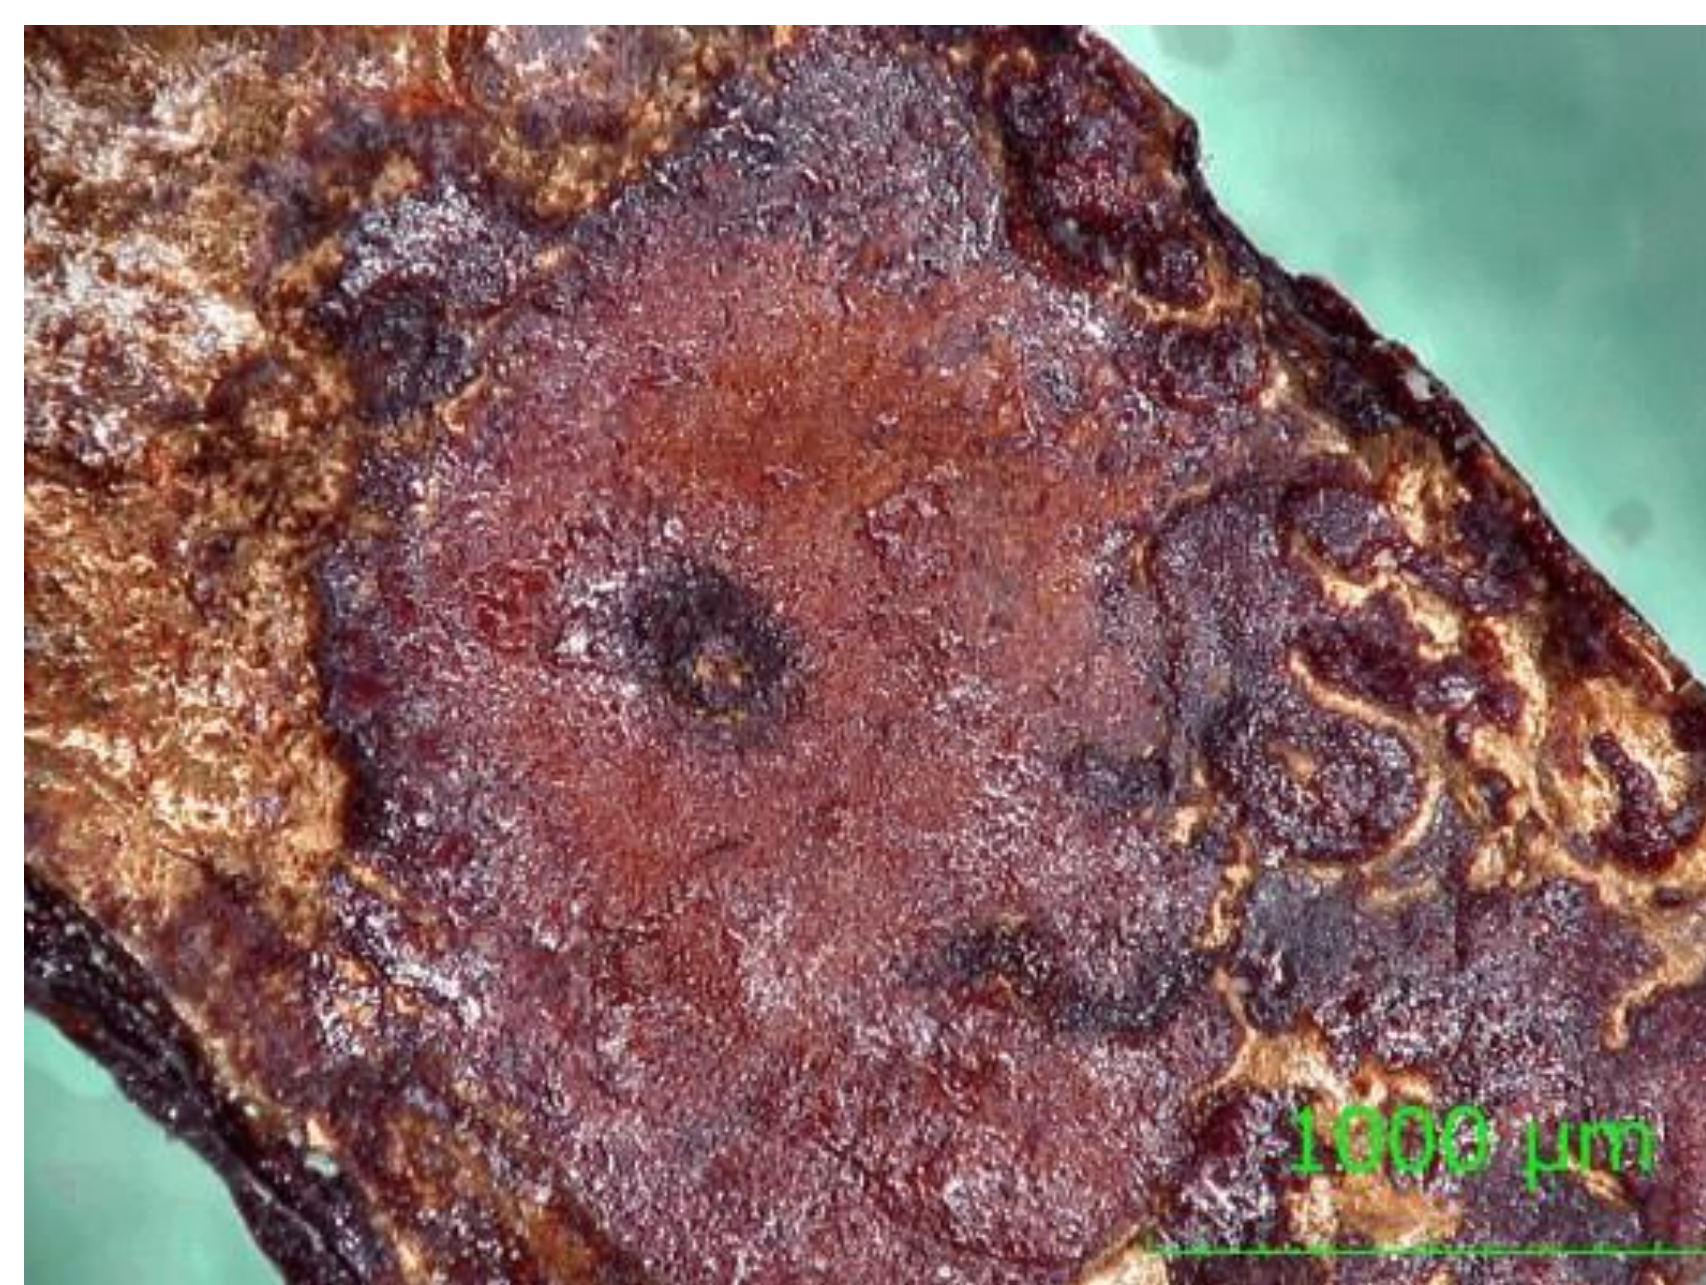
端子部拡大
