鋼構造設備の腐食調査

劣化度調査・診断, 残存強度の算出から改修検討までのワンストップサービスをご提案します。

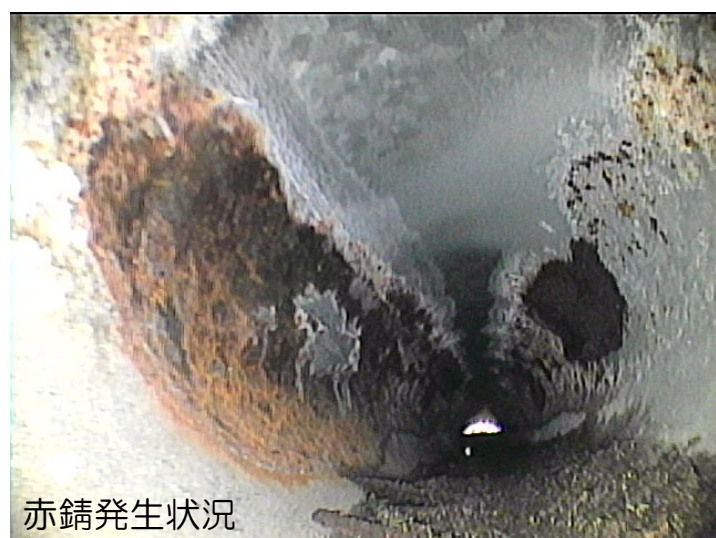
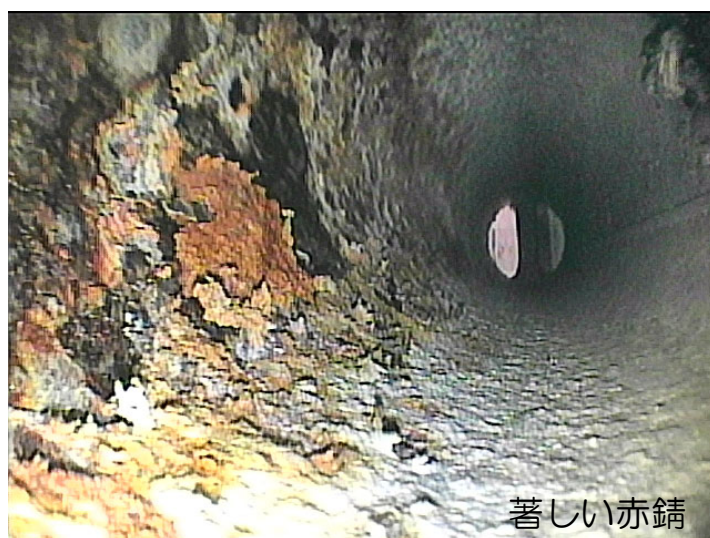
内視鏡点検 腐食の状況(色, 表面の凹凸など)で劣化状況を推定します。

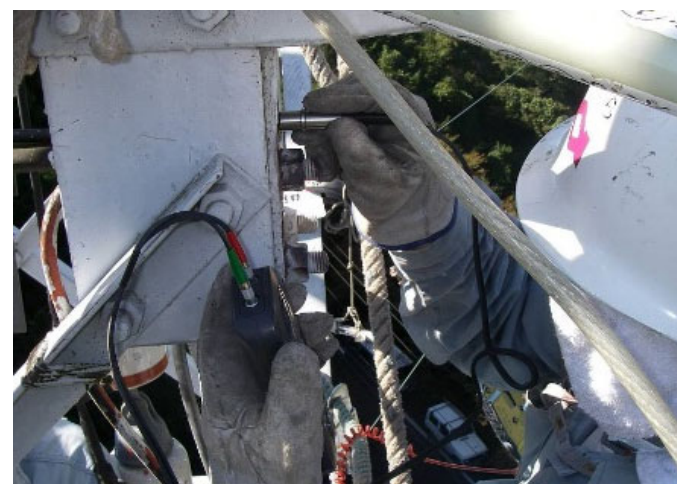
超音波厚さ計による板厚測定

一般的な残存板厚測定としては、上記4手法があげられ、現地の設備環境や劣化状況から最適手法を選定し実施します。

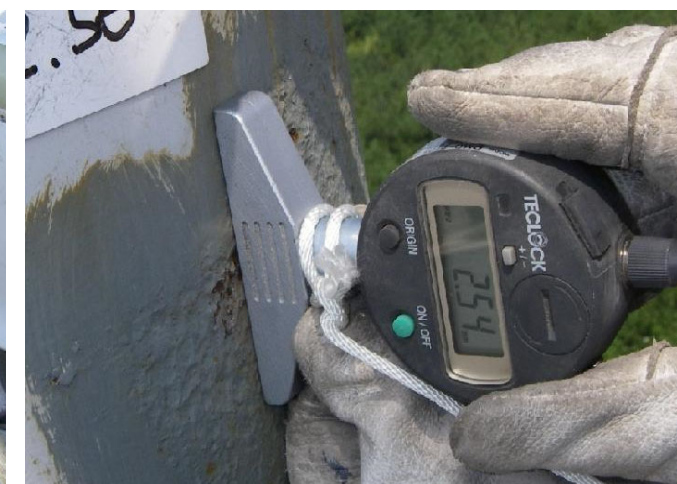
デプスゲージによる腐食による凹み量の測定

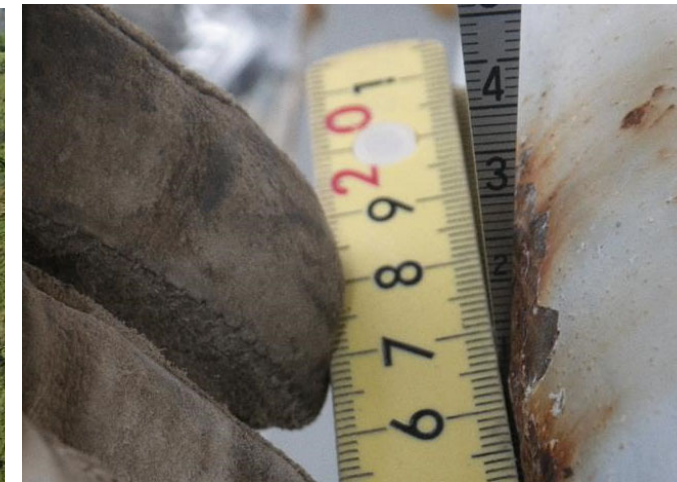
隙間ゲージ 腐食により出来た隙間量の測定

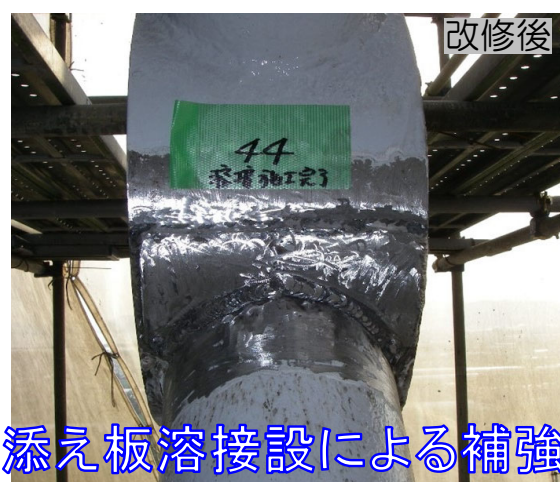
取替が出来ない箇所は

添え板溶接による補強
