4号機 炉心シュラウド上部リング内側のスカート溶接線付近で発見されたひび割れについて

平成 16 年 10 月 19 日

浜岡 4号機 上部リング内側のスカート溶接部付近のひび割れの状況

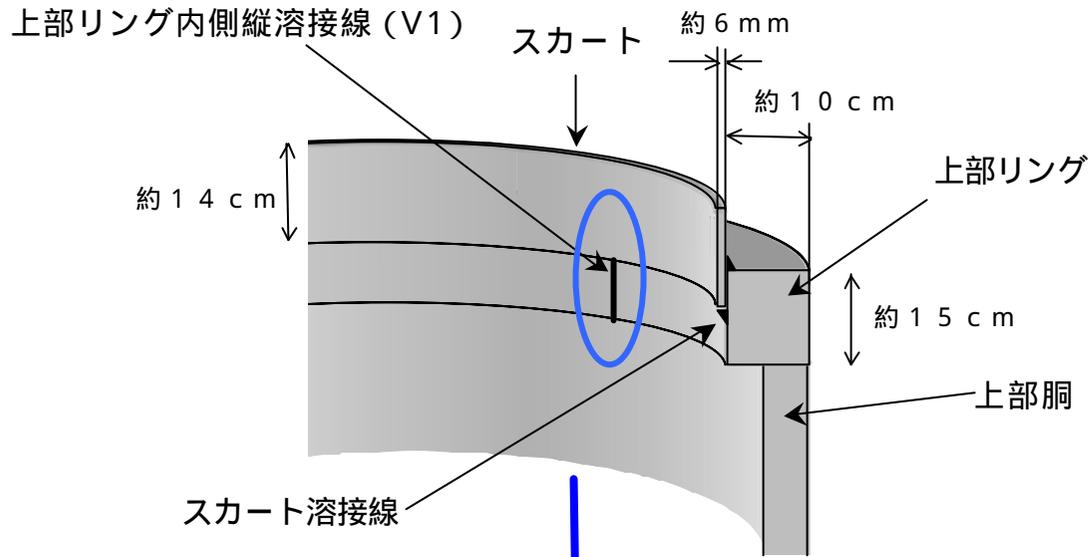
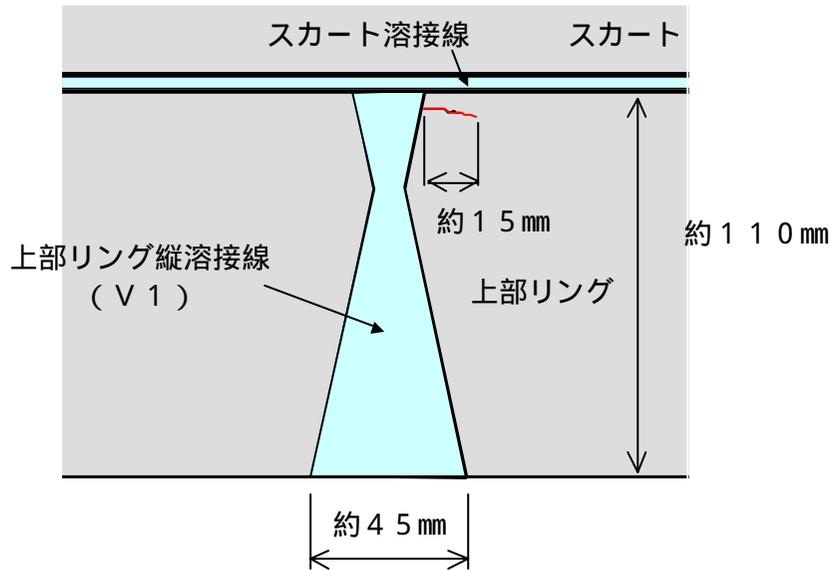
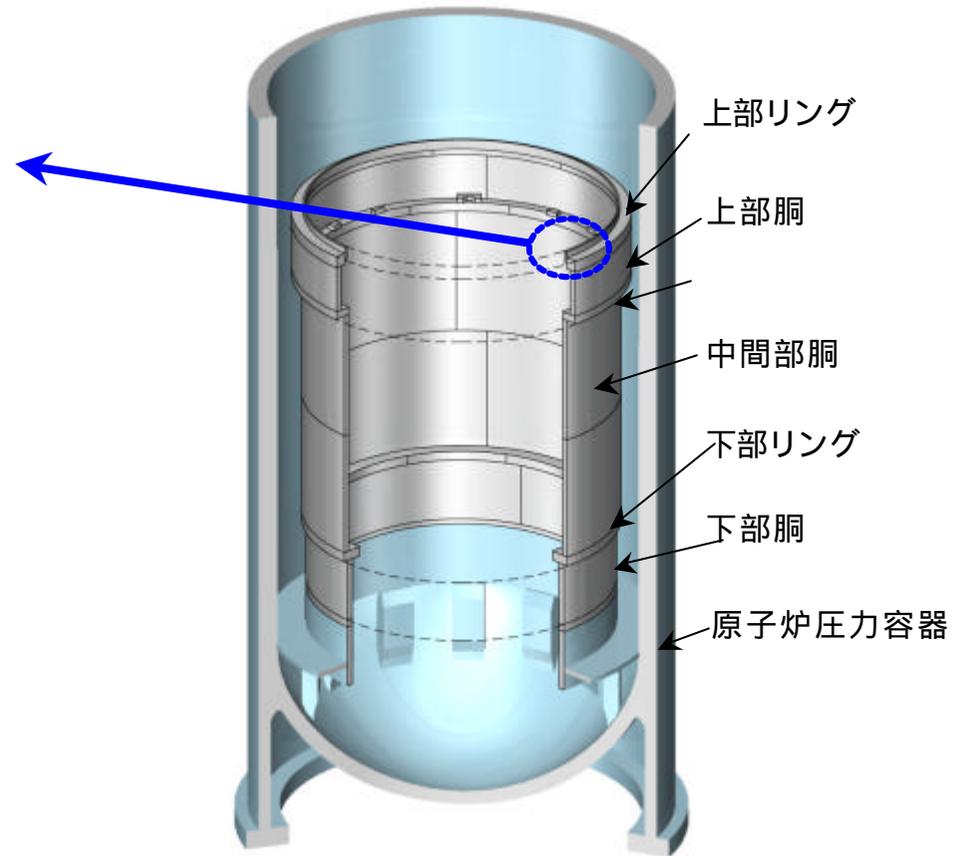
本日 (10 月 19 日)、炉心シュラウド上部リング内側の 6 箇所ある縦溶接線 (V1) のうち、3 箇所について縦溶接線 (V1) 付近の目視点検 (1) を実施しました。この中で、スカート (2) 溶接線 (周方向溶接線) 付近にひび割れがあることを確認しました。

- 1 本点検は、電気事業法で定める定期事業者検査として実施しているもの
- 2 発生した蒸気を効率よく利用するため、上部リングとシュラウドヘッド (炉心シュラウドの蓋) の間に設けられた蒸気のシールの役割をするもの。

スカート溶接線については、今後、全周にわたり目視点検を実施した後、超音波探傷試験を実施します。
