5号機 原子炉冷却材再循環ポンプ用電源装置の油ポンプの不調について

平成18年4月28日

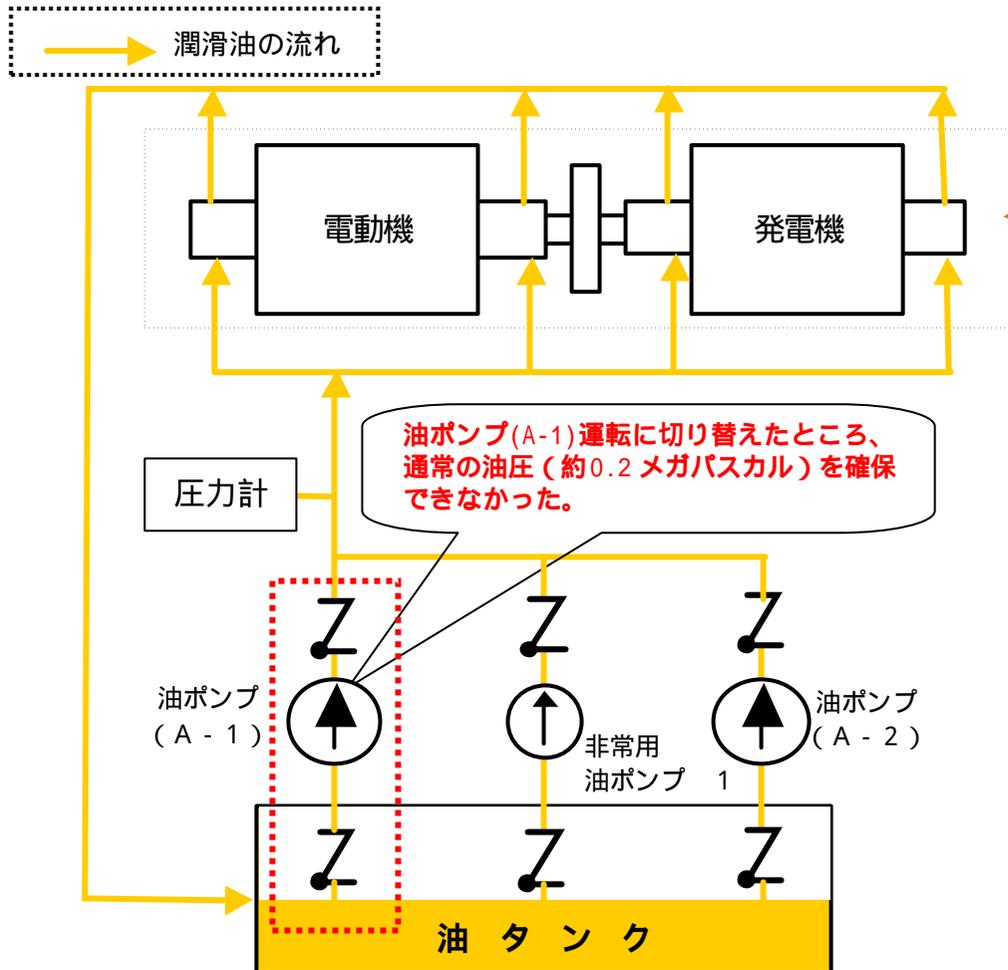
5号機 原子炉冷却材再循環ポンプ用電源装置 (A) 油系統 概略図

1 : 非常用油ポンプは、交流電源喪失時等の油ポンプ2台停止時に直流電源により起動し、軸受を保護する。

- 油ポンプを (A - 2) から (A - 1) に切り替えるため、(A - 1) を運転したが油圧が確保できなかった。
(油ポンプ (A - 1) を単独にしたところ、圧力が低下し、油ポンプ (A - 2) が自動起動した。)

- 原因調査を実施し、必要な補修を実施します。

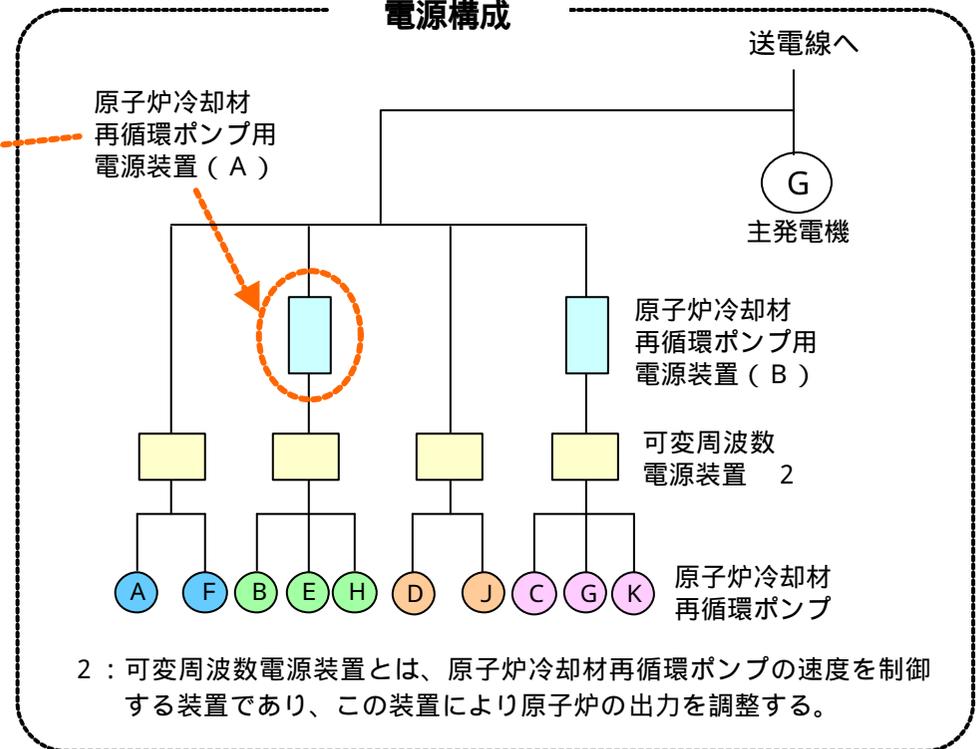
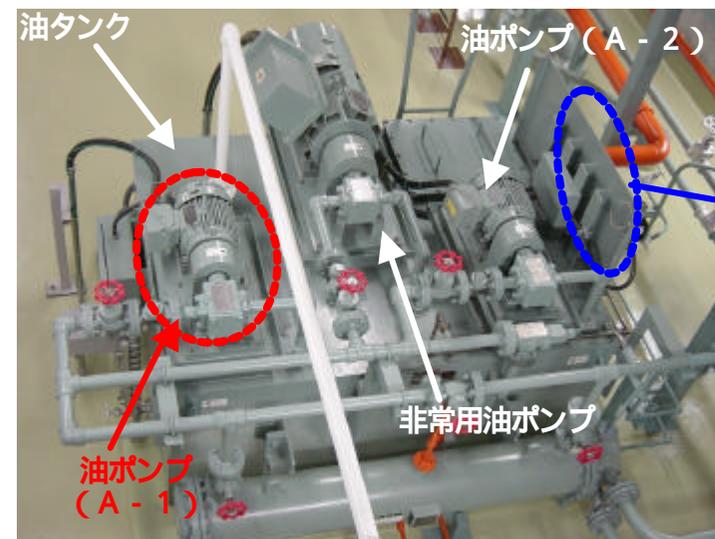
電源構成

- 1 原子炉冷却材再循環ポンプ用電源装置は、原子炉内の冷却水を循環させるポンプ(原子炉冷却材再循環ポンプ)に電源を供給する装置です。交流電源喪失の際、同電源装置の回転の慣性力によって、原子炉冷却材再循環ポンプへの電源の供給を数秒間持続させるために設置しています。これにより、原子炉内の冷却水の循環量の急激な変化が緩和され、燃料の冷却性能が向上します。5号機には同電源装置が原子炉建屋1階(放射線管理区域外)に(A)と(B)の2台設置されており、それぞれ原子炉冷却材再循環ポンプ3台(合計6台)に電源を供給しています。
