## 浜岡 3、4号機 クラゲによる一時的な出力抑制について

平成 18 年 7 月 19 日

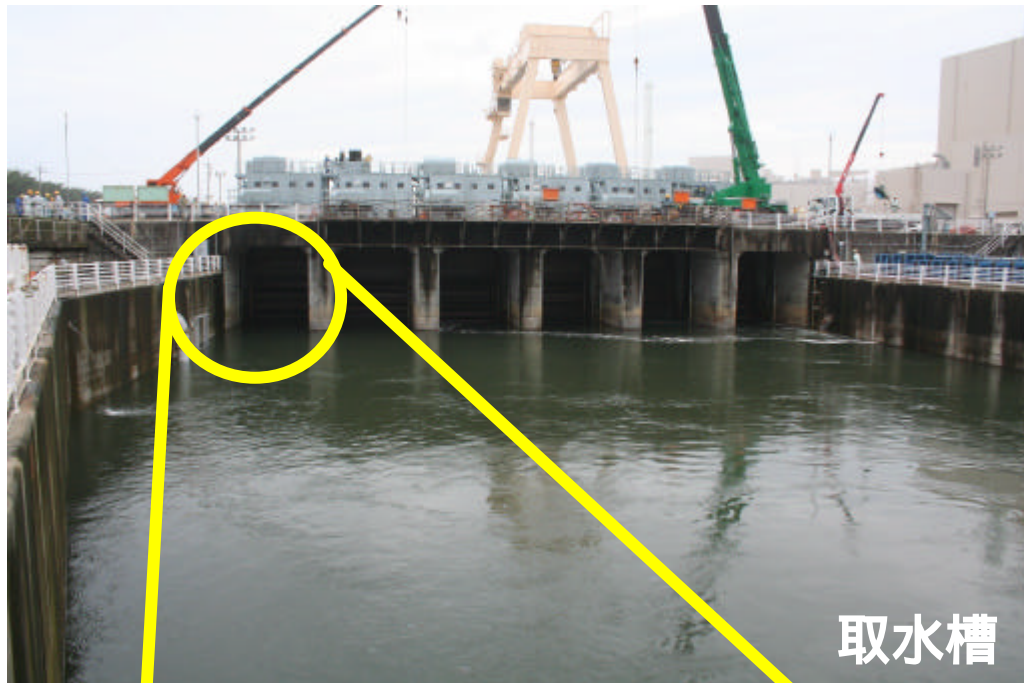
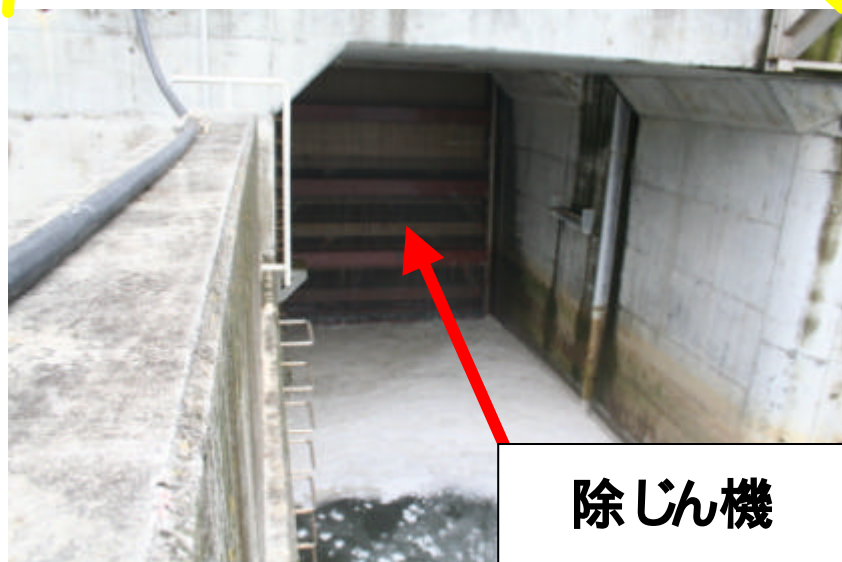
添付 1 取水槽および除じん機

- 1 取水槽は、タービンで仕事を終えた蒸気を冷却するための海水を取り込む設備です。
- 2 除じん機は、取水槽で海水からゴミやクラゲ等を取り除く装置です。循環水ポンプ 1 台あたり 2 台の除じん機が設置されています。
- 3 循環水ポンプは、取水槽から蒸気を冷却するための海水を汲み上げるためのポンプです。循環水ポンプは、3、4号機にそれぞれ、3 台設置されています。

発生号機	浜岡原子力発電所 3号機 (コストダウン運転中) 沸騰水型、定格電気出力 1 1 0 万キロワット 浜岡原子力発電所 4号機 (定格熱出力運転中) 沸騰水型、定格電気出力 1 1 3 . 7 万キロワット
発生年月日	平成 1 8 年 7 月 1 9 日
発生時の状況	平成 1 8 年 7 月 1 9 日 午後 1 時 3 0 分頃、取水槽 ( 1 ) にクラゲが大量に押し寄せたため、ゴミ等の除去用に設置されている 3、4号機の除じん機 ( 2 ) が全台自動停止しました。 なお、本事象による外部への放射能の影響はありません。
対応	午後 1 時 3 6 分より 4号機、午後 1 時 4 2 分より 3号機の電気出力をそれぞれ降下させ、循環水ポンプ ( 3 ) を 1 台ずつ停止し、除じん機に張り付いたクラゲを除去し、除じん機の復旧を行いました。 4号機は午後 3 時 3 0 分から、3号機は午後 4 時 3 0 分から、元の電気出力に復旧させる操作を開始しました。
<a href="#">お知らせ基準</a>	表 2 - 2 0」に該当します。
