5号機 第1抽気逆止め弁(A)の部品交換について

平成 19 年 2 月 14 日

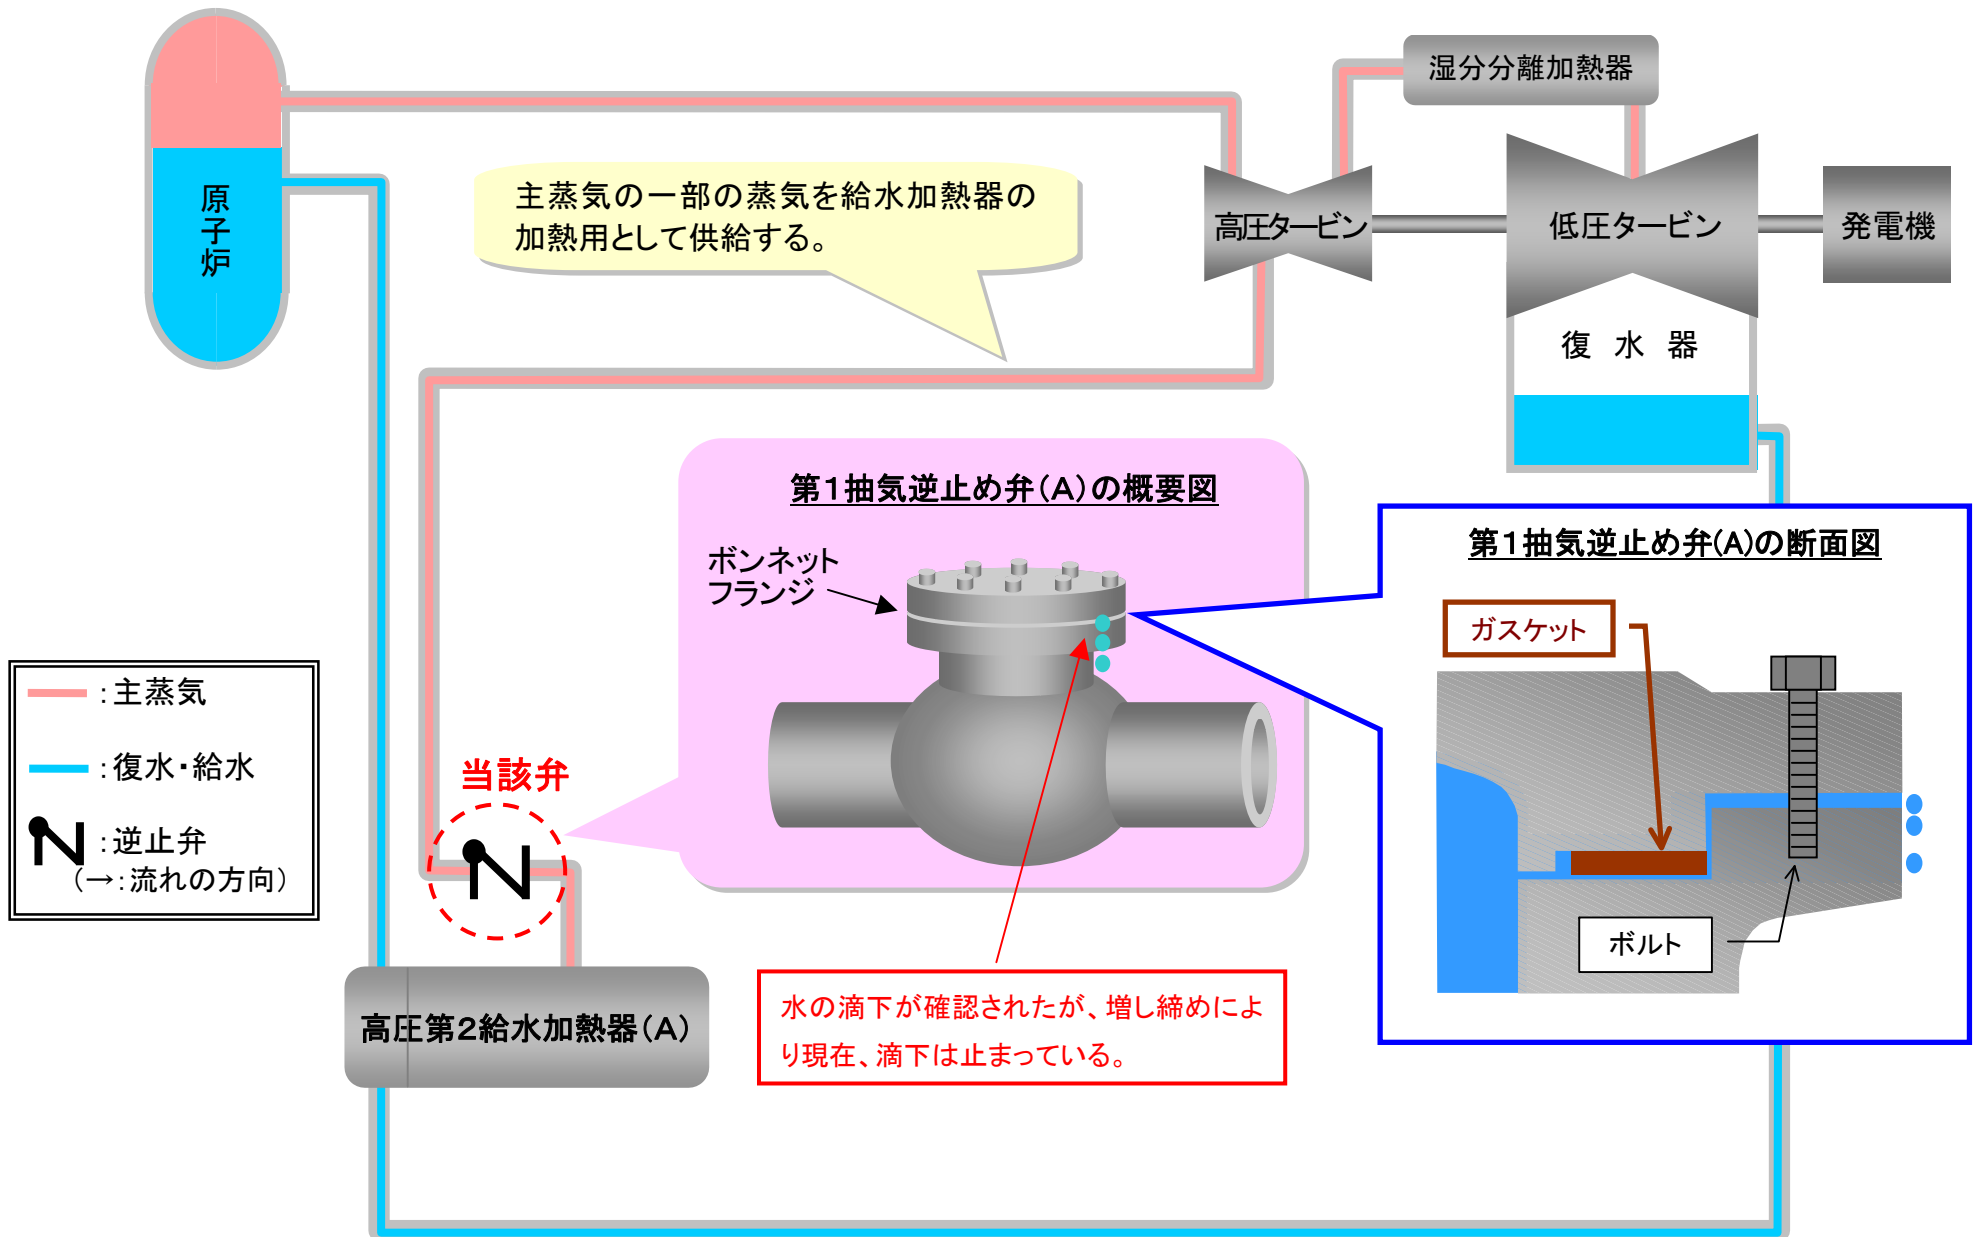
浜岡5号機 系統概要図

発生号機	5号機(調整運転中) :改良型沸騰水型、定格電気出力138万キロワット
発生年月日	平成19年2月14日(ガスケット交換を決定した日)
発生時の状況	<p>浜岡原子力発電所5号機(定格電気出力138万kW)は、定格熱出力一定運転中(調整運転中)のところ、2月12日午後4時35分頃、タービン建屋2階(放射線管理区域内)の湿分分離加熱器^{※1}(A)付近の床面にごく僅かな水たまりがあることをパトロール中の当社社員が発見しました。</p> <p>現場を確認したところ、当該床面の上部に設置されている第1抽気逆止め弁^{※2}(A)のボンネットフランジ部から水が滴下(1滴/秒)していることがわかったため、当該フランジ部のボルトの増し締めを行い、水の滴下は止まりました。</p> <p>本日、当該フランジ部に取り付けられているガスケット^{※3}の仕様が間違っていることがわかったため、部品等の準備が整った後に当該フランジ部のガスケットの交換を行うこととしました。</p> <p>本事象によるプラントの運転への影響はなく、安定運転を継続しております。</p>
放射能の影響	本事象による外部への放射能の影響はありません。
今後の予定	部品の準備が整った後に、当該フランジ部のガスケットの交換を行います。ガスケットの交換は、原子炉を停止して行う必要があるため、原子炉停止の日時については、準備が整った段階でお知らせいたします。
お知らせ基準	「表2-2」に該当します。

※2:抽気逆止め弁とは、タービントリップ時に抽気(蒸気)が逆流することを防止するために設置されている弁。抽気はプラントの熱効率向上のために高圧タービンおよび低圧タービンから給水加熱器に供給される蒸気。
