4号機 高圧炉心スプレイ機器冷却水熱交換器(A)の点検終了について(続報)
(保安規定で定められた設備復旧のために要求される範囲内での措置)

平成19年6月6日

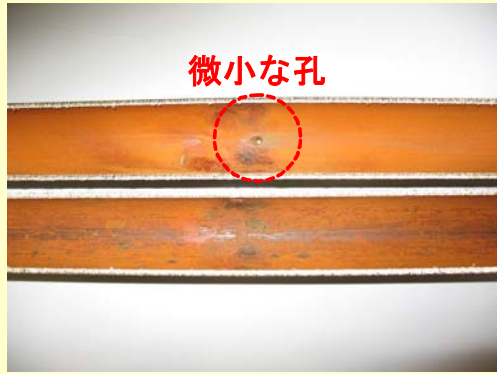
4号機 高圧炉心スプレイ機器冷却水系統概略図

- ※1 高圧炉心スプレイ系は非常用炉心冷却系の一つで、原子炉内の圧力が高い状態でも原子炉内への水の注入が可能な系統です。高圧炉心スプレイ機器冷却水系は、高圧炉心スプレイ系等の機器(ポンプ、モータ等)の冷却を行うための系統で、非常時に備え常に冷却水を循環させています。

高圧炉心スプレイ機器冷却水熱交換器は、高圧炉心スプレイ系等の機器を冷却するための冷却水と海水との間で伝熱管を介して熱交換を行うことにより冷却水を冷却する装置で、放射線管理区域外に設置されています。

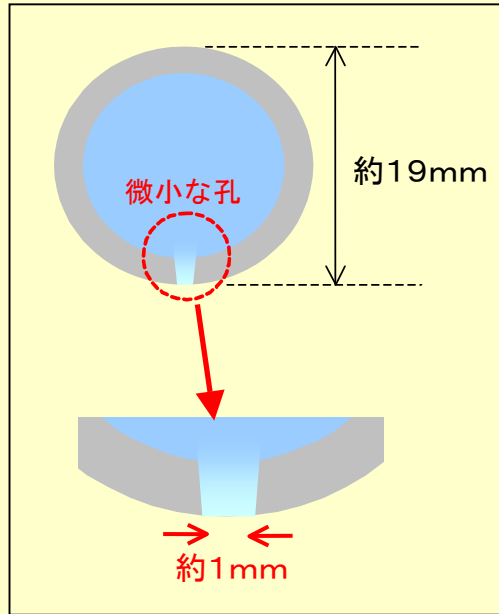
点検結果	高圧炉心スプレイ機器冷却水熱交換器(※1)(以下「熱交換器」という)(A)を分解して、伝熱管(約1900本)の点検を実施した結果、1本の伝熱管に微小な孔(約1mm)が1箇所開いていることを確認しました。 それ以外の伝熱管については、異状はありませんでした。
原因	海水とともに伝熱管に流入した貝が当該伝熱管内面に付着し、伝熱管内の海水の流れに乱れが生じ、伝熱管の一部が浸食され、微小な孔が開いたと推定しました。
対策	当該伝熱管の取り替えを行い、昨日(6月5日)、熱交換器(A)を復旧しました。 また、その他の伝熱管についても清掃を実施しました。

孔が確認された伝熱管内表面写真

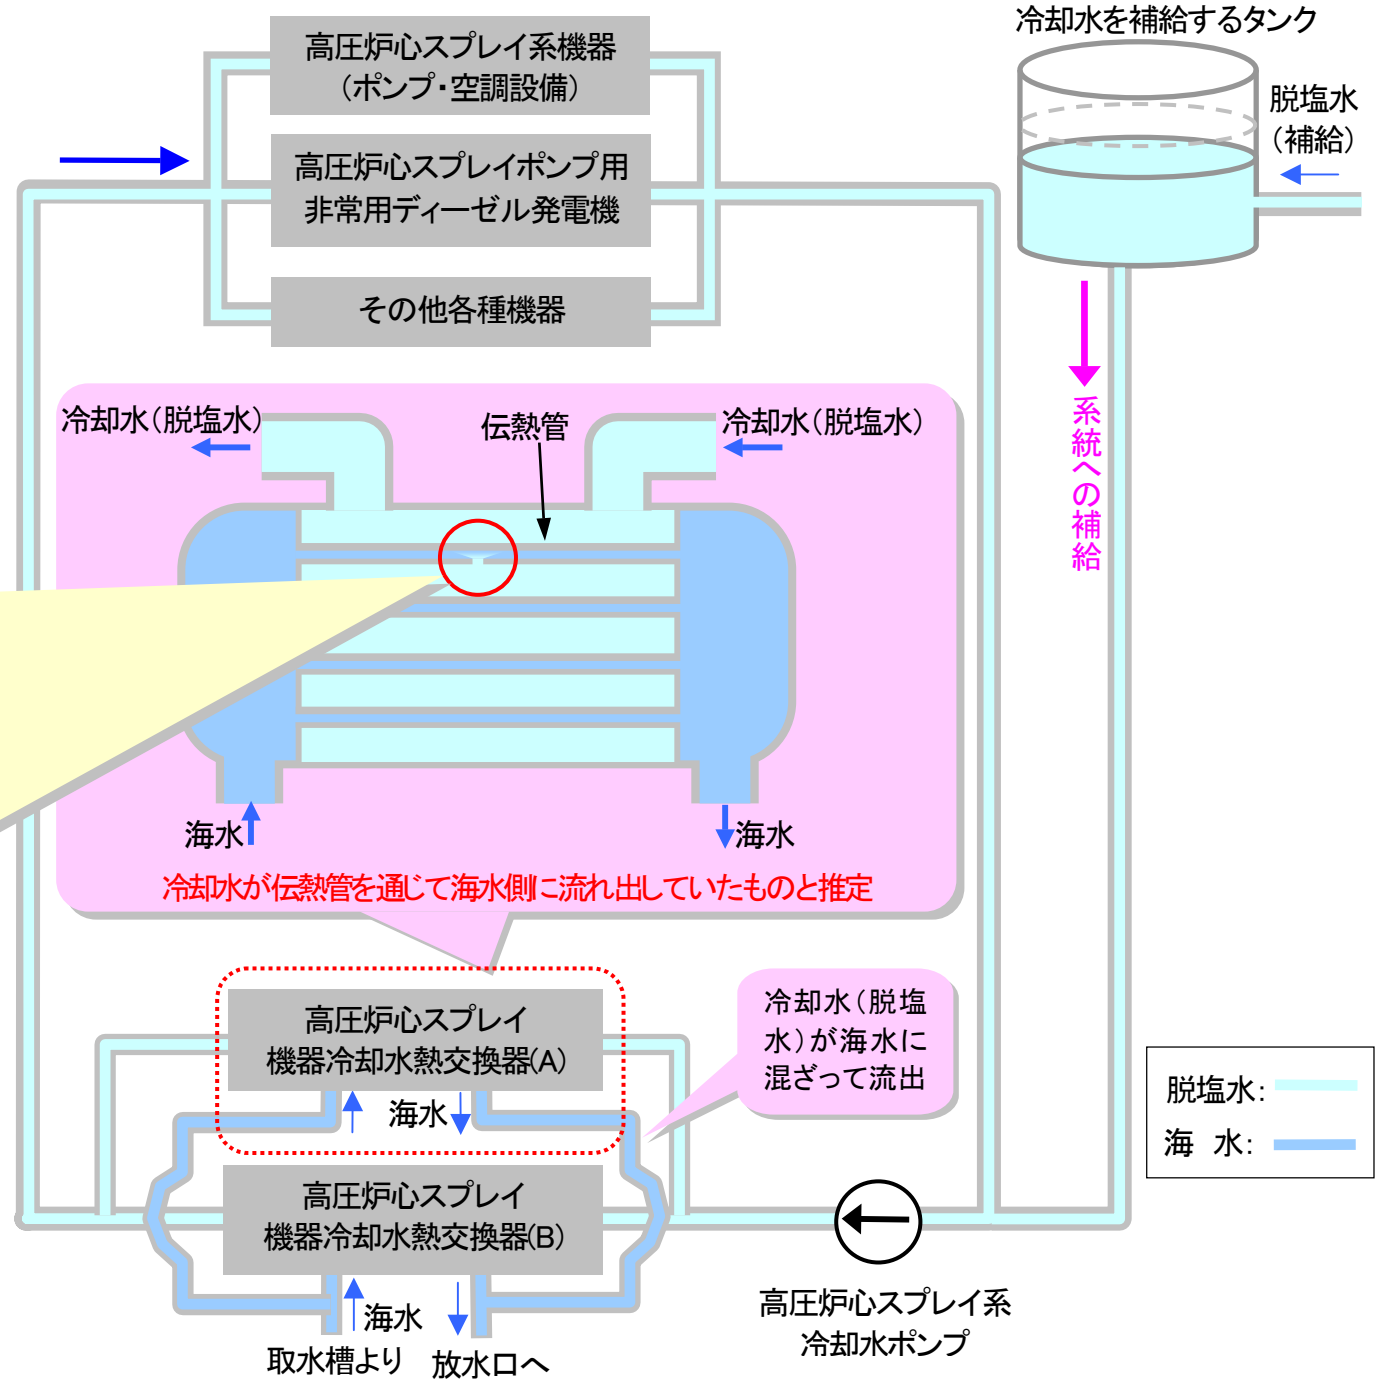
伝熱管断面図
