## 放射線管理区域における個人線量計の未着用について

平成19年9月18日

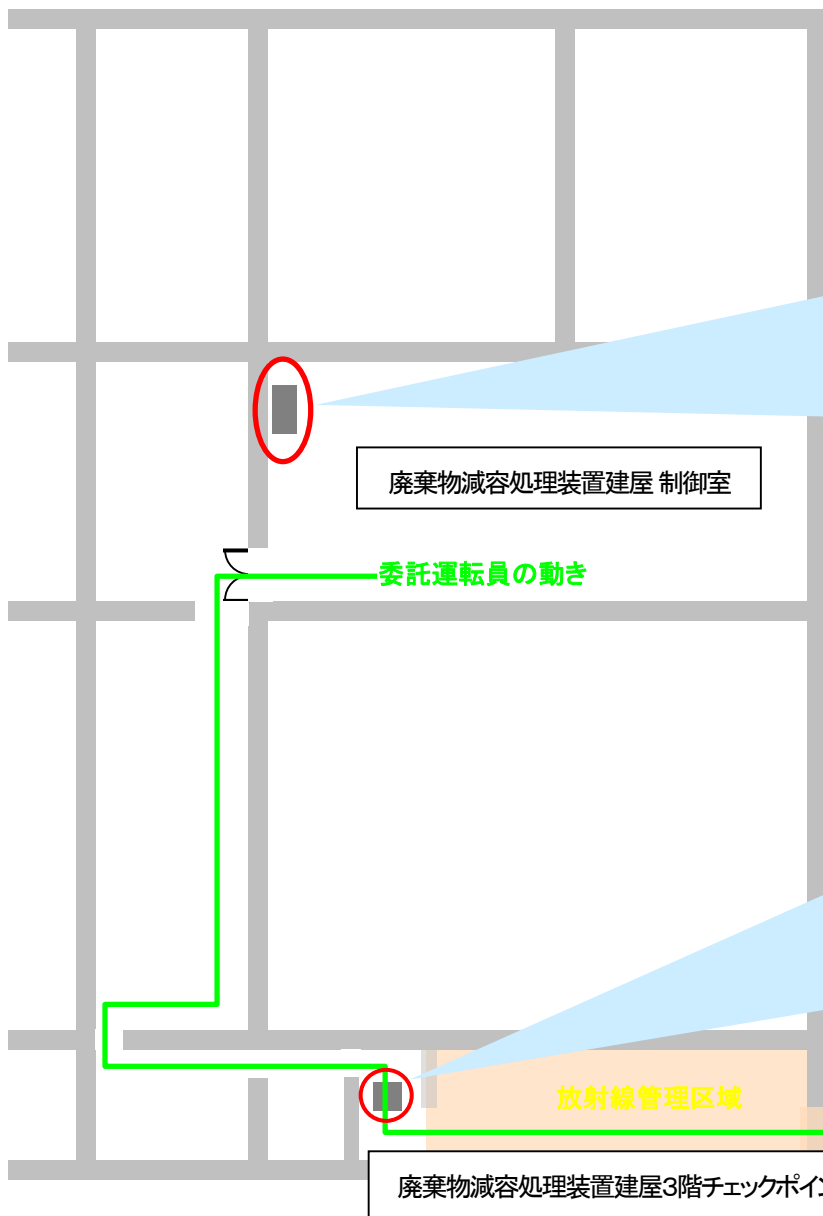
放射線管理区域

→ 廃棄物減容処理装置建屋(第2建屋)側へ

廃棄物減容処理装置建屋3階チェックポイント(入退域管理装置)

今回の誤った入域手順

- ・放射線管理区域に入域するため、廃棄物減容処理装置建屋制御室に配備されている個人線量計を着用してから入域すべきところ、着用せずに入域した。

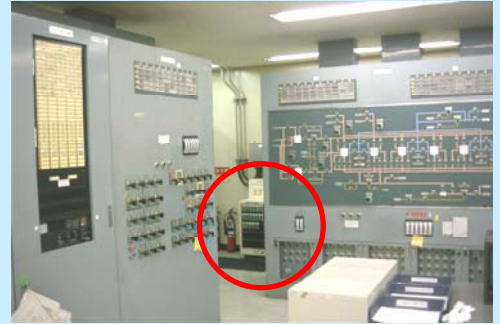
個人線量計充電器

火災報知器作動現場へ急行することに気を取られて、線量計の着用を失念しました。

- ・入域者は、中央制御室等所定の場所に配備(通常充電中)されている個人線量計の中から、最寄り(今回は廃棄物減容処理装置建屋制御室)の個人線量計を充電器から取り、着用する。
- ・入域者は、最短の入域ルートを選択し、入域する。(その際、時間短縮のため、入退域管理装置をバイパスしても良い。)

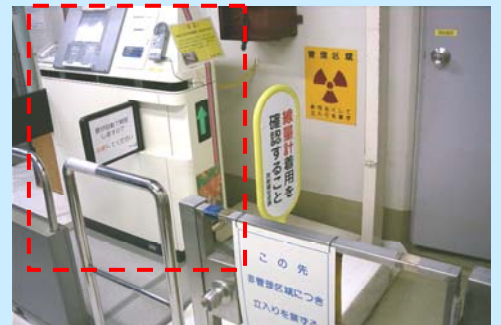
入退域管理装置

火災報知器作動現場へ急行するため、ルールに則り入退域管理装置を通過せず※に現場確認に向かった。

※入退域管理装置を通過すると、測定器の計測時間等、多少時間を要する。
