浜岡原子力発電所2号機 窒素補給用配管外面の腐食について

平成 20 年 3 月 25 日

浜岡2号機 窒素補給用配管で確認された腐食について

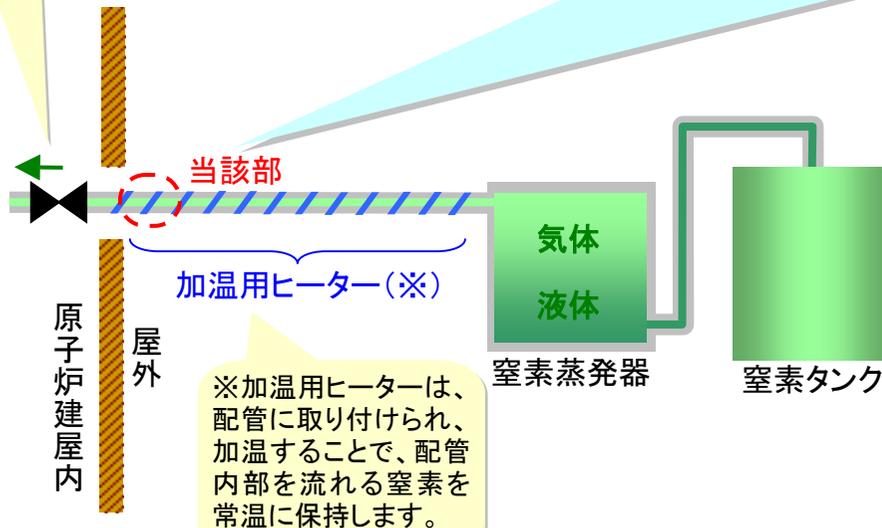
原子炉格納容器内の逃がし安全弁や主蒸気隔離弁の作動用窒素ガスを補給します。

逃がし安全弁は、建屋内の窒素ポンペに蓄えられた窒素で作動するため、仮に窒素の補給が停止した場合でも、逃がし安全弁を動作させることができます。

また、主蒸気隔離弁へ供給される窒素のバックアップとして、計装用の圧縮空気が供給可能となっています。

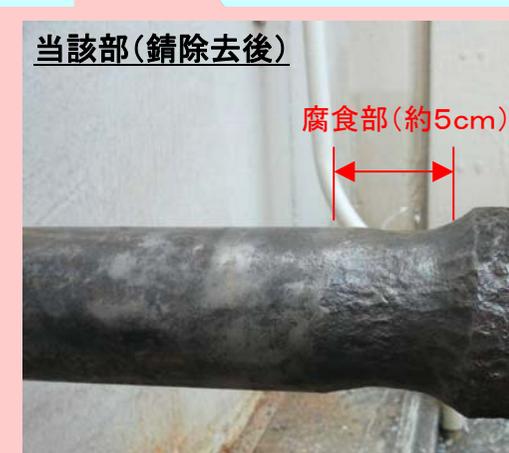
当該部(錆除去後)

腐食が確認された範囲の一部で、必要肉厚(2.4mm)を下回っている部位(1.2mm)を確認しました。

外径:約6cm 肉厚:約5.5mm 材質:炭素鋼

約5cm
