浜岡原子力発電所 3号機 起動変圧器(B)からの
放射性物質を含まない油の漏えいについて

2013 年 8 月 9 日

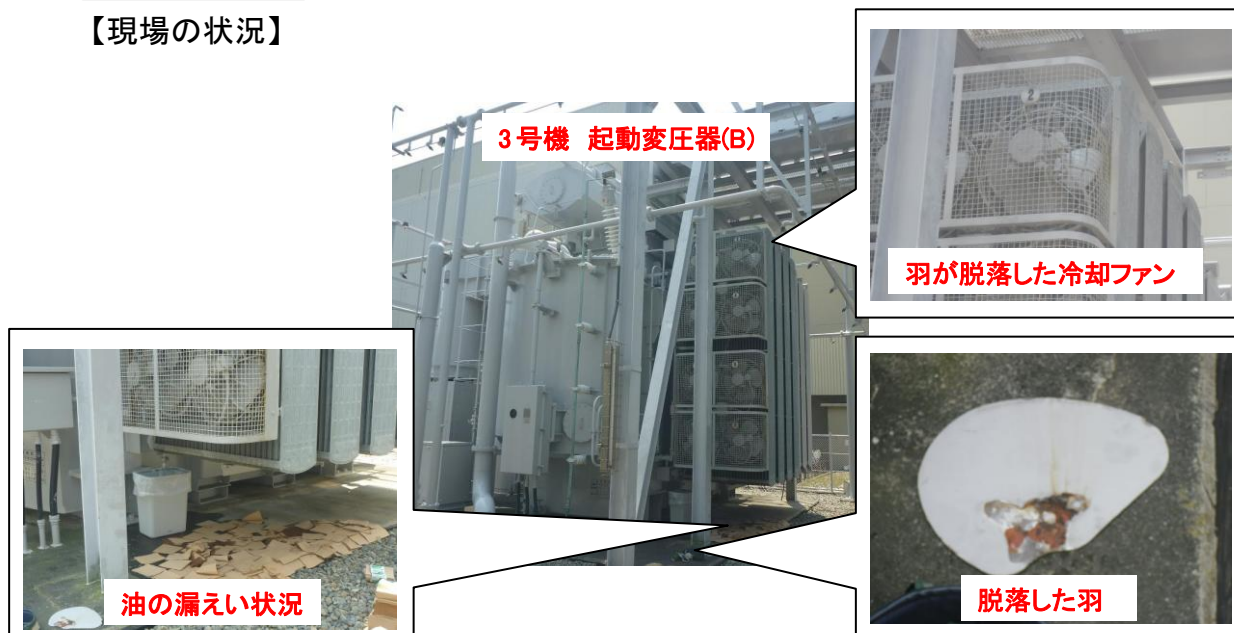
【現場の状況】

発生場所	3号機 起動変圧器(※1)(B) (屋外)
発生年月日	2013 年 8 月 9 日
発生時の状況	<p>午前 11 時 20 分頃、当社社員が、屋外にある 3 号機起動変圧器(B)の冷却ファンの羽が脱落していることを確認しました。</p> <p>その後、現場を調査したところ、午前 11 時 40 分頃、冷却ファンの羽の脱落の他にラジエーターから絶縁油が滴下していることを確認したため、午後 0 時 3 分(※2)に消防署へ連絡しました。</p> <p>漏えいした油は防油堤内で収まっており、所外への流出はありません。</p>
対応・措置	<p>絶縁油の漏えい箇所については、油の受け皿を設置し、漏えい範囲の拡大を防止しています。</p> <p>今後、原因調査をおこない、調査結果に基づき適切に対応してまいります。</p>
放射能の影響	本事象は、放射性物質の漏えいに関わる事象ではありません。
お知らせ基準	運転情報「表 2-13 建屋内又は屋外タンク施設等において、油、薬品等危険物の異常な漏えいを発見したとき」に該当します。
