浜岡原子力発電所4号機 圧力抑制室での異物確認について

平成 21 年 4 月 13 日

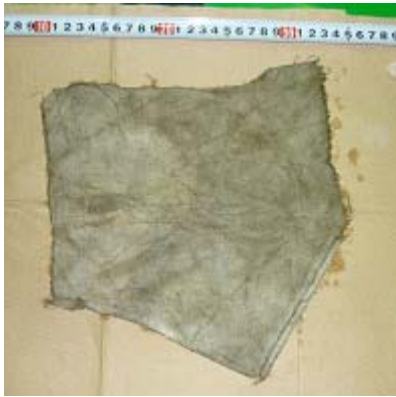
発生号機	4号機（定期検査中） ：沸騰水型、定格電気出力113.7万キロワット
発生年月日	平成21年4月13日
状況	今回の定期検査において、圧力抑制室(※)内の目視点検を実施しました。 点検の結果、布ウエスやゴム手袋の切れ端等を確認し、すべて回収しました。 圧力抑制室は、非常用炉心冷却系の水源として水を貯蔵する役割も担っていますが、今回の異物が非常用炉心冷却系の機能に影響を与えることはありません。
原因	前回の定期検査においても、圧力抑制室内の点検を実施していることから、今回の定期検査中に行った圧力抑制室内の作業にて誤って落下させたものと考えられます。
対策	今後とも、圧力抑制室への物品の持ち込み・持ち出し管理を徹底してまいります。 また、今後も定期点検毎に圧力抑制室内の目視点検を実施してまいります。
放射能の影響	本事象による外部への放射能の影響はありません。
お知らせ基準	「表2-8 原子炉又は使用済燃料貯蔵プールで異物を発見したとき又は混入したとき。圧力抑制室等に異物を発見したとき。」に該当します。

種類	サイズ
①	布ウエス	約20cm×約20cm
②	養生シートの切れ端(浮遊)	約2cm×約2cm
③	ゴム手袋の切れ端(浮遊)	約1cm×約1cm

①布ウエス

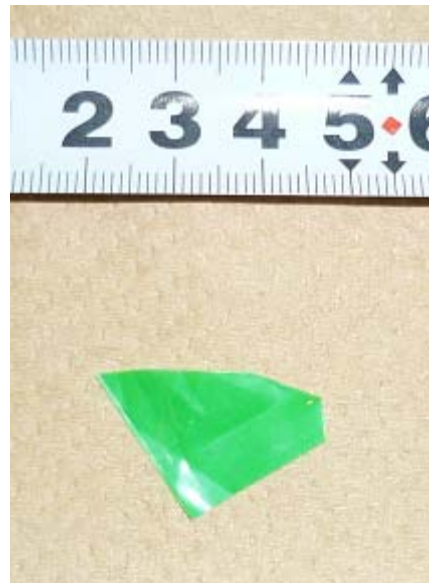
②養生シートの切れ端(浮遊)

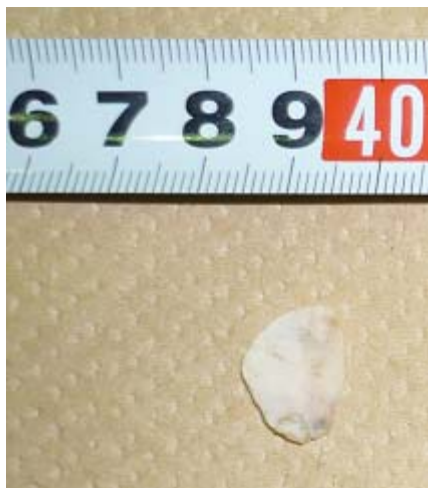
③ゴム手袋の切れ端(浮遊)
