現場を支える化学分析技術

電線が赤く腐食した！？

- 高圧の電力使用量を測定する設備のリード線(銅線)が赤く腐食して断線した。このため、腐食の原因を調査しました。

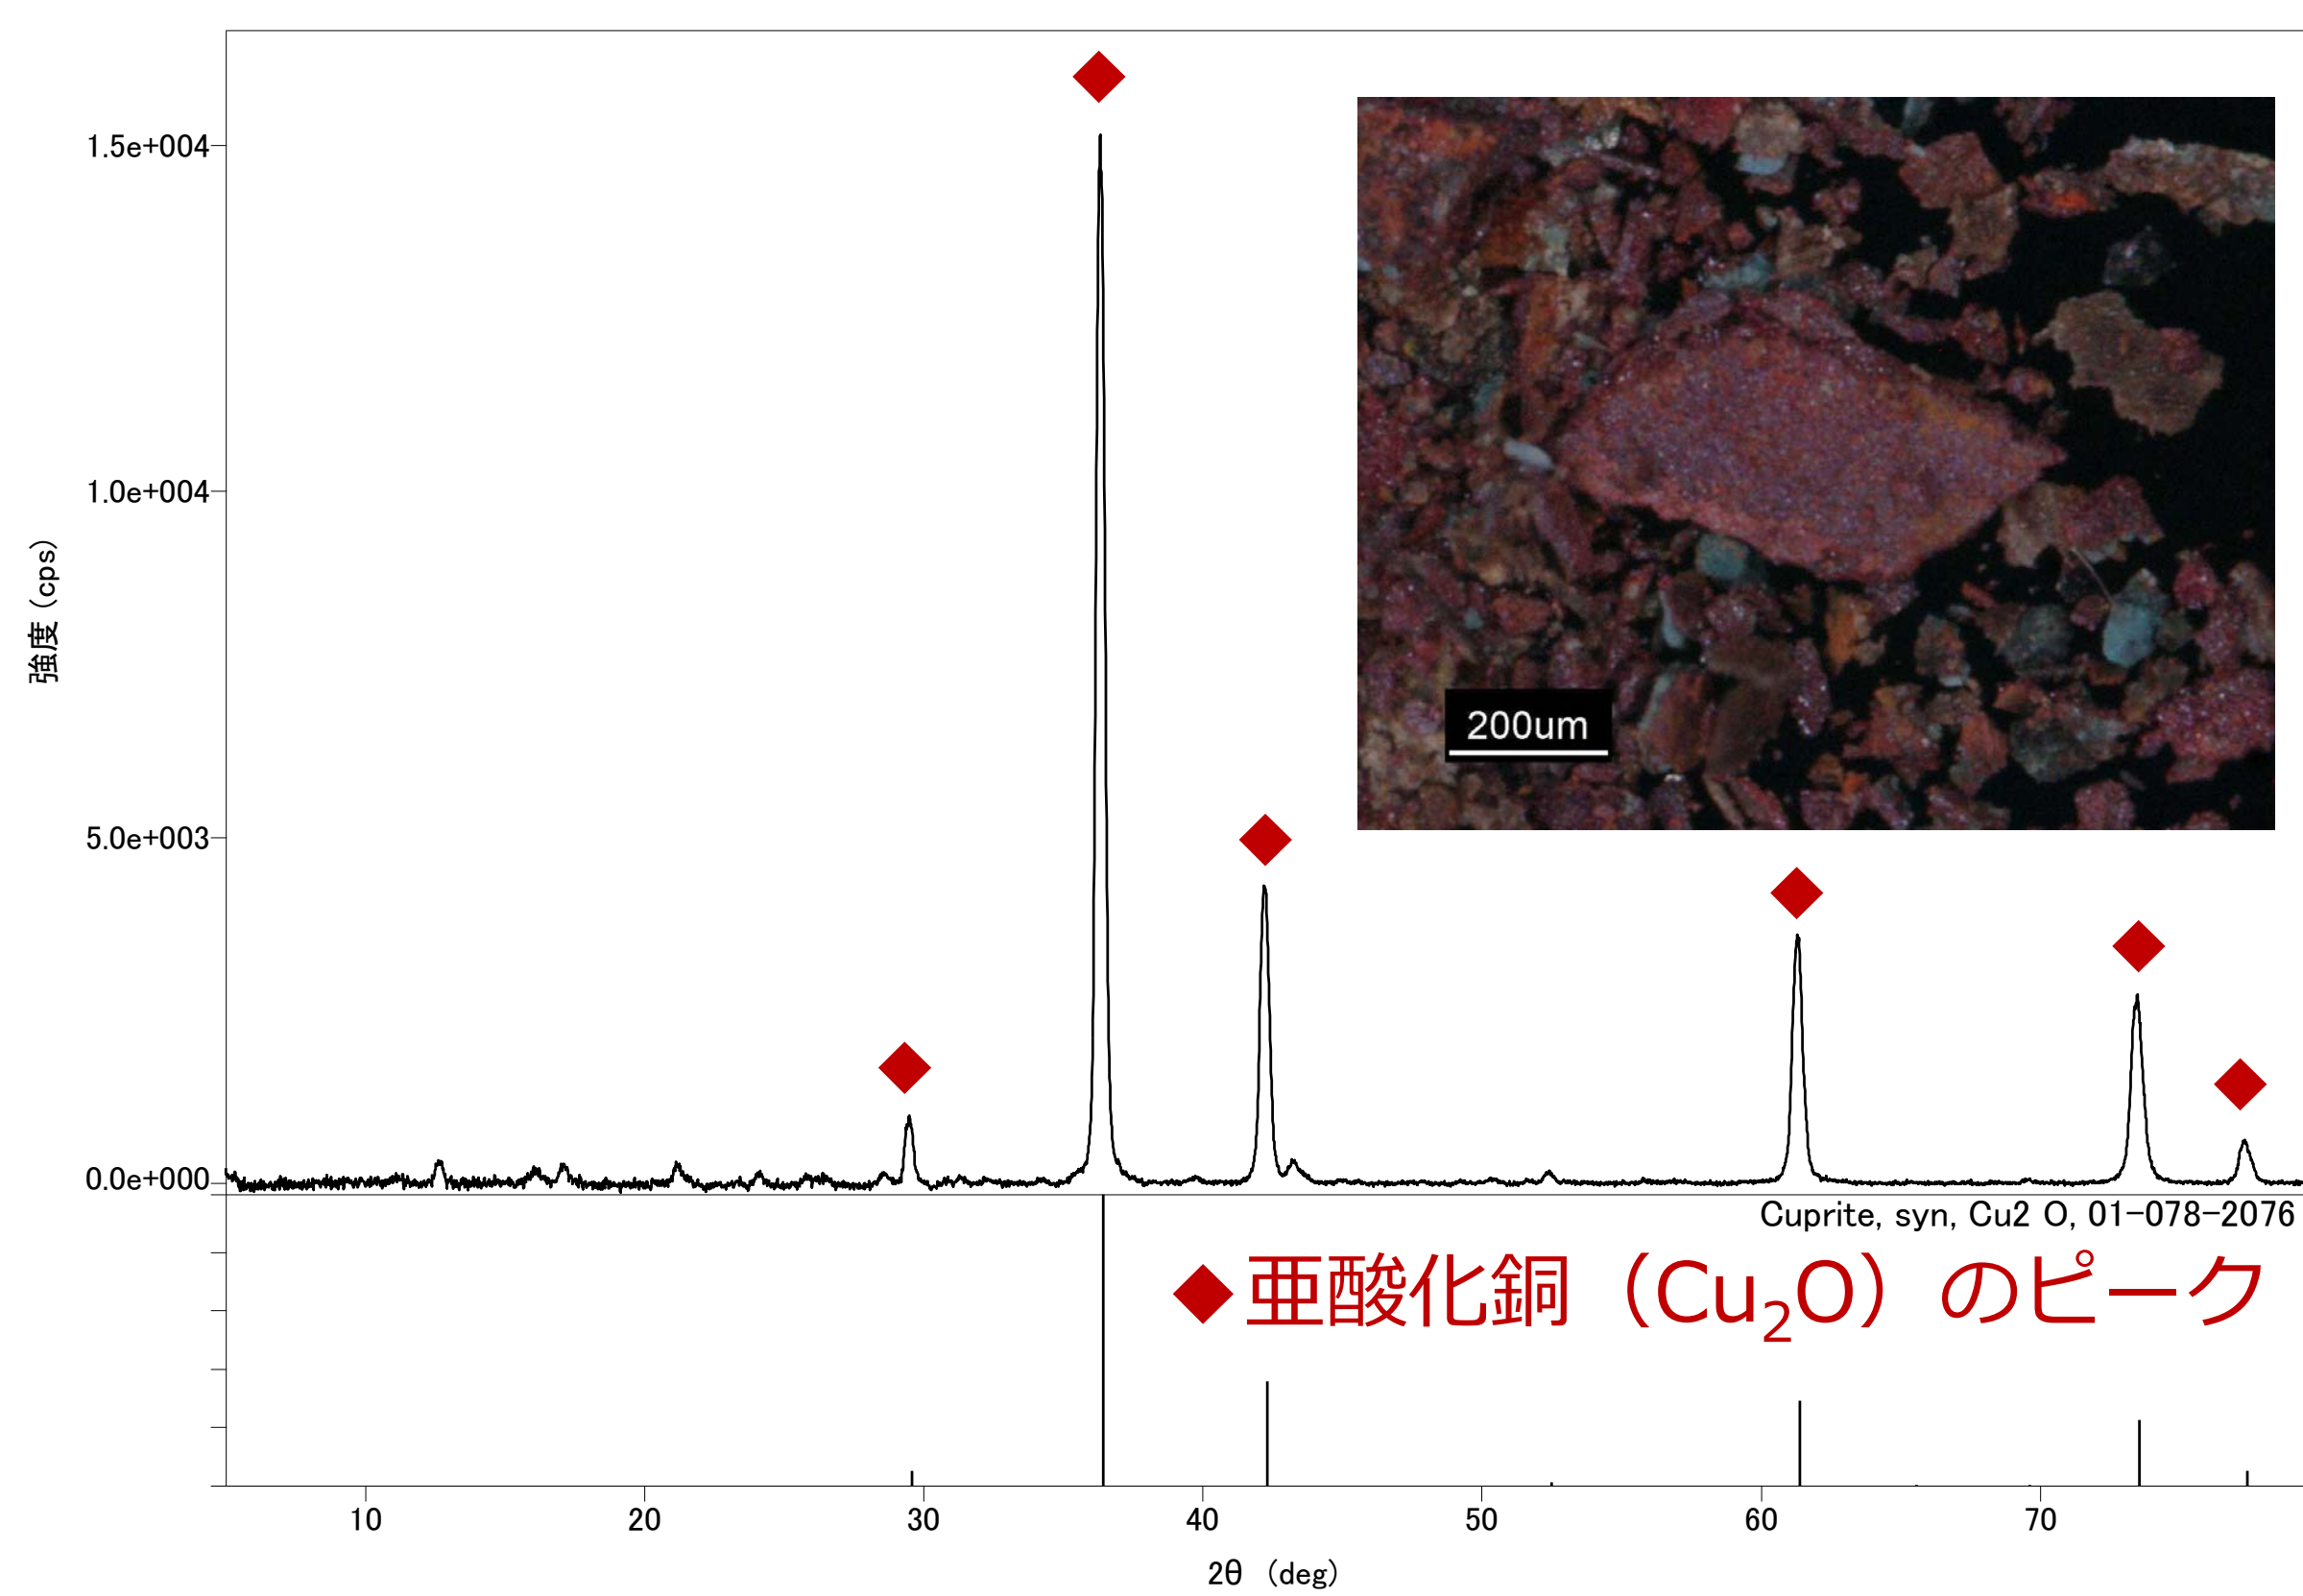
腐食生成物の結晶分析

付着イオン (単位: μg/cm²)

腐食したリード線の周囲	腐食しなかったリード線の周囲
SO ₄ ²⁻	5.3	0.60
NO ₃ ⁻	5.1	0.83
Cl ⁻	2.8	1.1
Ca ²⁺	8.3	<0.2
Na ⁺	2.3	0.98
Mg ²⁺	1.7	<0.2
