## 1号機 燃料プール内での異物回収について

平成 17 年 11 月 17 日

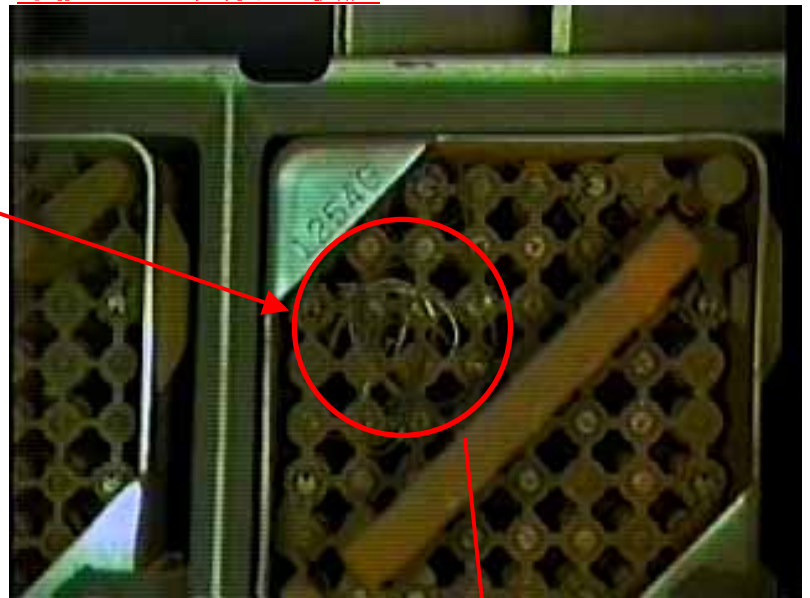
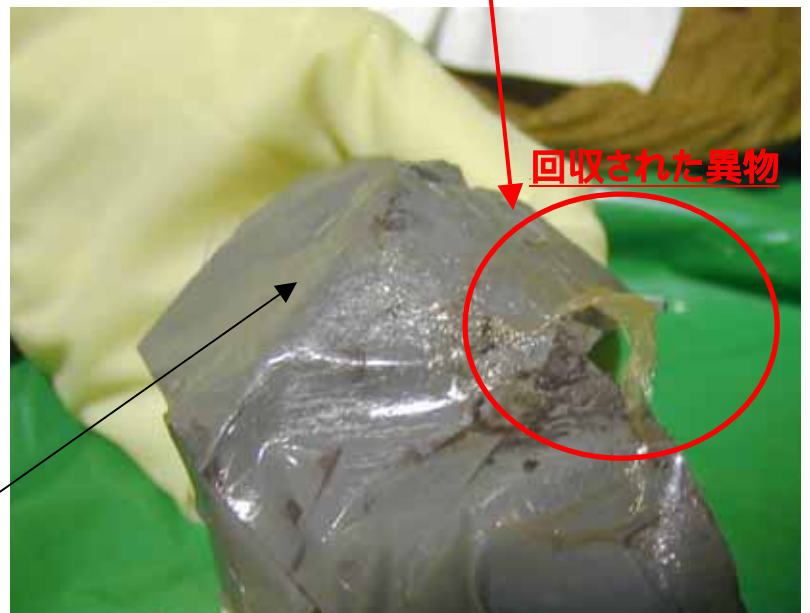
## 確認された異物の状況

発生号機	1号機(定期点検中) :沸騰水型、定格電気出力54万キロワット
発生年月日	平成17年11月16日
発生時の状況	<p>11月16日、原子炉建屋5階(放射線管理区域内)において、燃料プール( 1)で保管されている原子燃料が、書類の記録と一致しているかを確認する作業を行っていたところ、同日午後6時50分、原子燃料724体の内、使用済燃料1体の上部にひも状の異物を確認し、翌日の11月17日午後0時34分に回収しました。</p> <p>回収物は、過去の作業等で使用していたテープ( 2)の切れ端と推定しました。</p> <p>この回収物は、使用済燃料の冷却に影響を及ぼすことはなく、発電所の安全性、および外部への影響はありません。</p>
原因	燃料プール周辺の作業等により燃料プールに落下したものと推定されます。
対策	作業時における異物侵入防止の徹底を図ります。
<a href="#">お知らせ基準</a>	表2 - 8に該当します。

異物回収に使用した  
粘着テープ(色:グレー)
