結晶方位解析手法を用いたガスタービン動翼の信頼性評価

Structural integrity assessment of a gas turbine blade based on crystal orientation analysis method

(電力技術研究所 材料技術G 材料T)

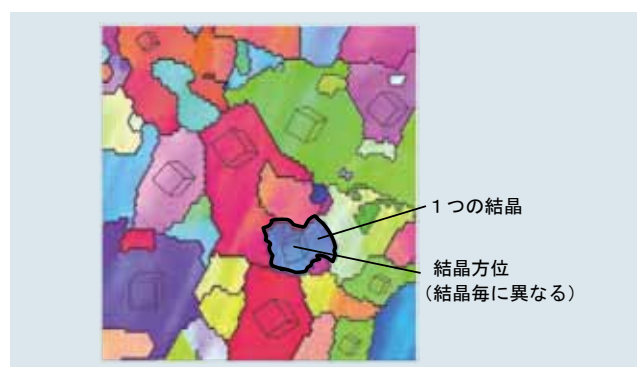
通常の金属は無数の結晶からなり、1つ1つの結晶にはその向きを表す「結晶方位」がある。動翼の劣化により結晶が微小にひずみ、結晶方位が変化する可能性を考え、結晶方位測定技術に着目した。結晶方位は、電子顕微鏡内で試料表面を網羅的に測定することで、第1図のように色の違いとして認識できる。この方法で実機翼の劣化評価が可能か確認するため、実機同等の高温環境で材料に負荷を与えた試料を作製し、結晶方位を測定した。その結果、単純な方位の測定だけでは変化を見出せなかったが、劣化した材料から使用前の結晶方位を見出し、この方位を基準として方位の差を求めたところ、第2図のように変形による微小な結晶方位の変化を捉えることができた。この方法により、ニッケル基超合金のような非常に強い材料でも、結晶中の微小な変形を可視化でき、実機翼の新しい劣化評価技術として実用的であることが確認できた。

第1図 金属の結晶と結晶方位

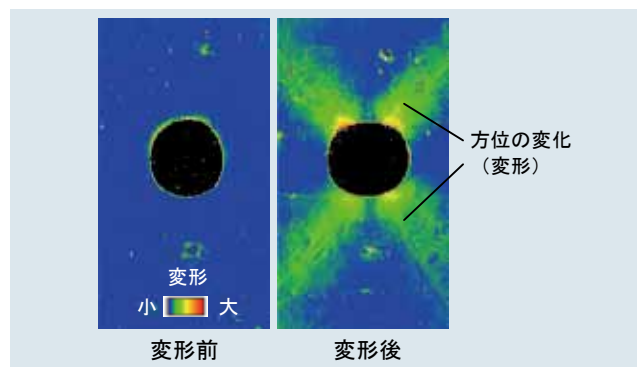
第2図 円孔周りの結晶方位の変化(変形)
