浜岡5号機 湿分分離加熱器(A)配管溶接部の熱処理データ疑義の概要

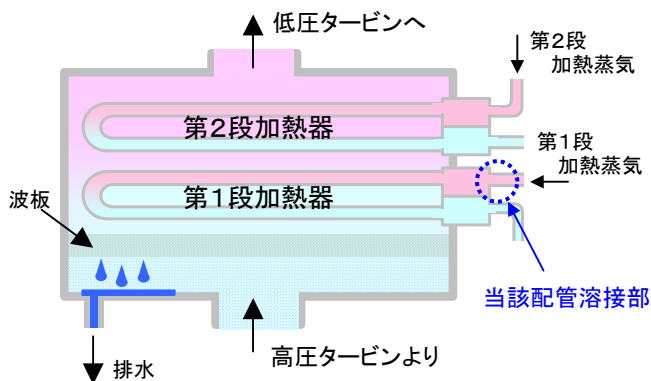
【湿分分離加熱器の概要】

平成13年7月に、日立の工場で行われた、5号機湿分分離加熱器(A)の第1段加熱器に接続する配管溶接部の溶接後熱処理について、温度記録を確認したところ、昇温後の温度降下過程において約420℃～約370℃付近で記録に一部消されたような痕跡を確認しました。

この痕跡から、温度降下過程の一部で、基準となる冷却速度を上回る速度で温度が降下していたものと考えられます。

このため、今後、速やかに当該配管溶接部の健全性の確認を実施してまいります。
