2013 年 12 月 12 日

当社は、2011年5月14日に、浜岡原子力発電所5号機の原子炉停止後の冷温停止操作過程で発生した主復水器細管損傷事象に伴い系統内に海水が混入したため、塩分の除去作業を実施するとともに海水が混入した設備の点検および健全性評価を進めております。

点検を一時中断している原子炉圧力容器および炉内構造物以外については、点検および塩分除去作業を継続しているところであり、このうちサブプレッションチェンバおよび燃料の点検について、お知らせします。

5号機 海水流入事象に係る設備の点検について

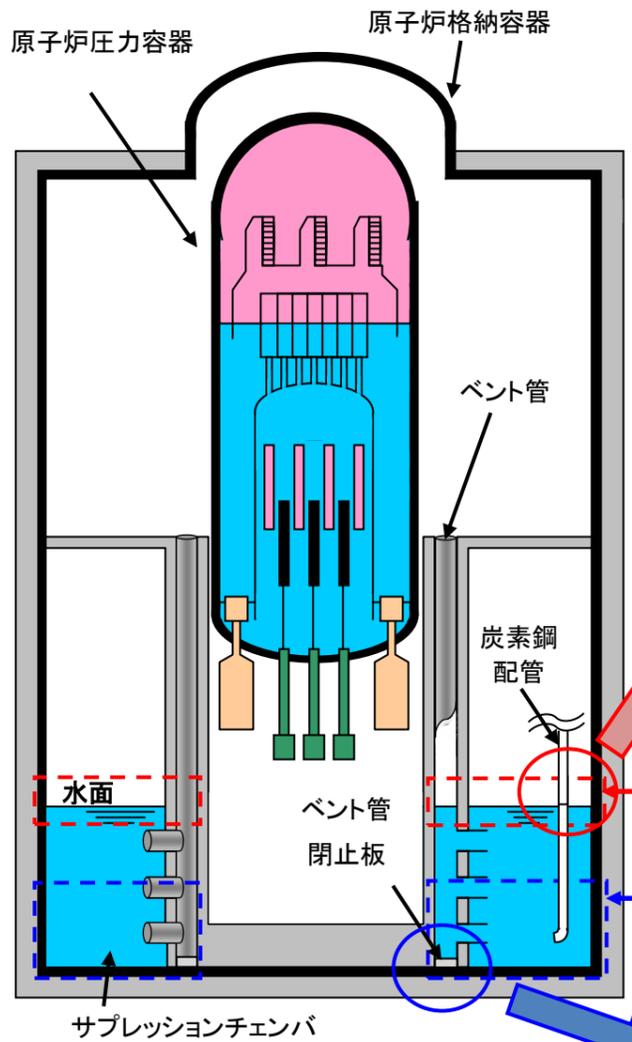
図1 原子炉格納容器(イメージ)

サプレッションチェンバ保有水は、原子炉圧力容器への海水混入後、原子炉圧力容器、炉内構造物の影響を低減するために原子炉水との希釈混合を実施したことにより、塩化物イオンを含んだ水が混入しました。この影響を確認するため水面付近の壁面および内部の構造物ならびに底部の点検、および壁面・床面等の洗浄を実施したところ、炭素鋼配管に腐食を、またベント管閉止板(ステンレス鋼)に肌荒れおよびくぼみを確認しました。

原子炉水(当時の塩化物イオン濃度約 450ppm)との希釈混合後のサプレッションチェンバの環境
 塩化物イオン濃度: 約 50ppm(基準値は 0.5ppm)
 水温: 最大 35°C

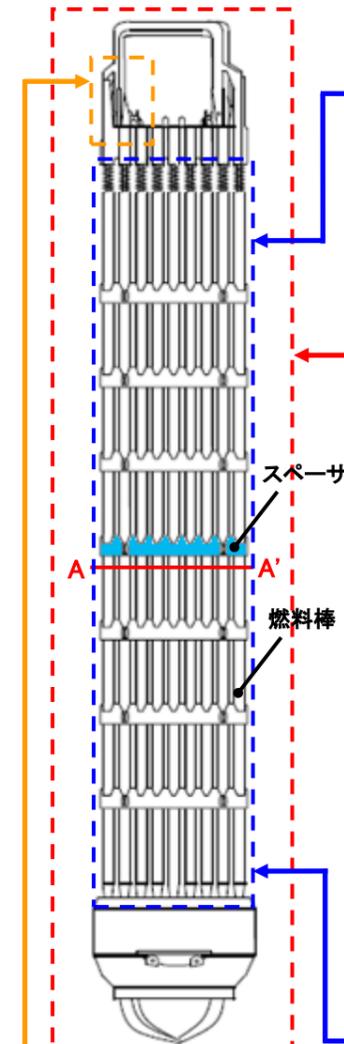
図4 燃料集合体(イメージ)

海水混入時に原子炉圧力容器内に装荷されていた燃料の点検をおこなってきました。今回、計画していた海水混入環境を経験した燃料 12体と、その比較用として海水の混入がない使用済燃料貯蔵プールに貯蔵されていた燃料(以下、「使用済燃料」という)2体の点検を実施し、海水混入による燃料部材への影響は確認されませんでした。

・海水混入環境を経験した燃料部材に通常と異なる腐食等の異常は認められませんでした。なお、燃料の表面に粉末状のクラッドの付着が確認されましたが、クラッド分析の結果から燃料部材への影響は認められませんでした。

・海水混入環境を経験した燃料1体に異物を確認しました。また、12体すべてにクラッドの固まりやチャンネルボックス(燃料集合体に取り付ける四角い筒状の金属製の覆い)の酸化膜等の剥離片と考えられる付着物を確認しました。
