浜岡原子力発電所 5号機 非常用ディーゼル発電機（A）  
潤滑油冷却器内部での異物発見・回収について（続報）

平成20年10月24日

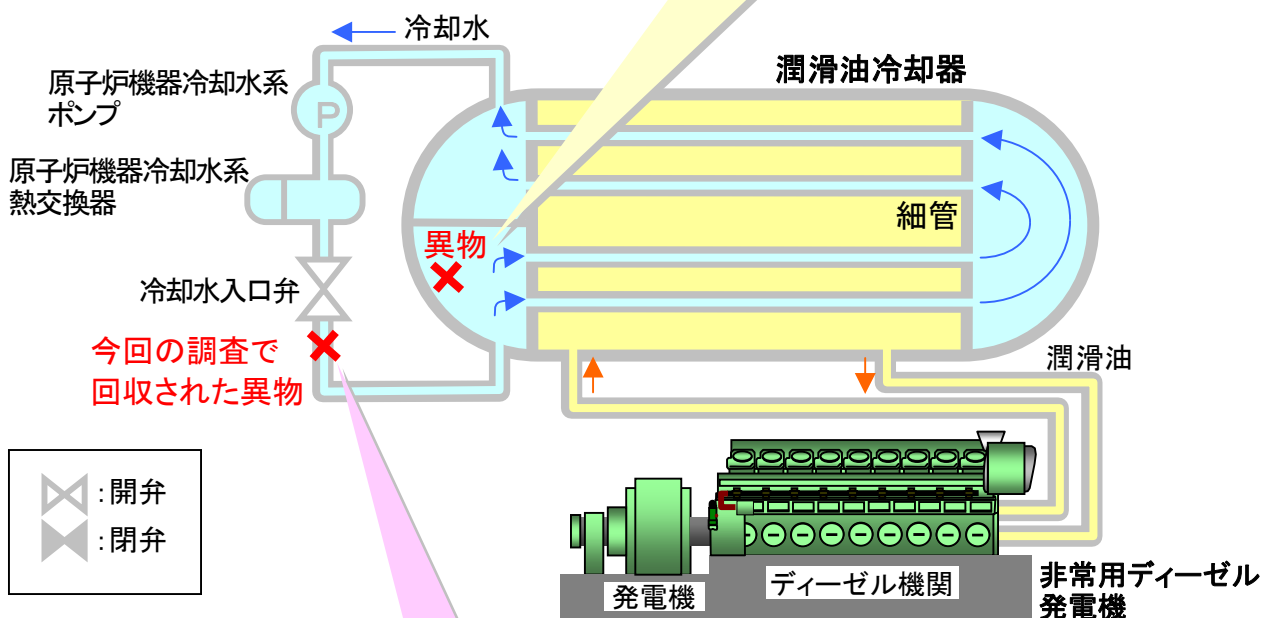
| 原因 | <p>5号機運転開始後の当該系統に属する機器の分解点検の際には、水平器は使用していないため、建設時に当該系統の内部に誤って混入したものと推定しました。</p> |

| 発生時の状況 | <p>当社は、非常用ディーゼル発電機(A)潤滑油冷却器を分解点検中のところ、同日午後5時過ぎ、同冷却器内部に異物があることを確認しました。</p> <p>確認された異物は、長さ約23cmのプラスチック製水平器1体で、3つに割れた状態で発見されました。</p> |

分解点検中の非常用ディーゼル発電機(A)潤滑油冷却器の、冷却水細管入口部で異物が確認されました。  
確認された異物は、長さ約23cmのプラスチック製水平器1体で、3つに割れた状態で発見されました。

| 対策 | <p>機器の分解点検時における異物侵入防止対策を継続して実施するとともに、本事象について関係者へ周知を行いました。</p> |
