四日市火力変電所154kVガス絶縁開閉装置 母線断路器故障について

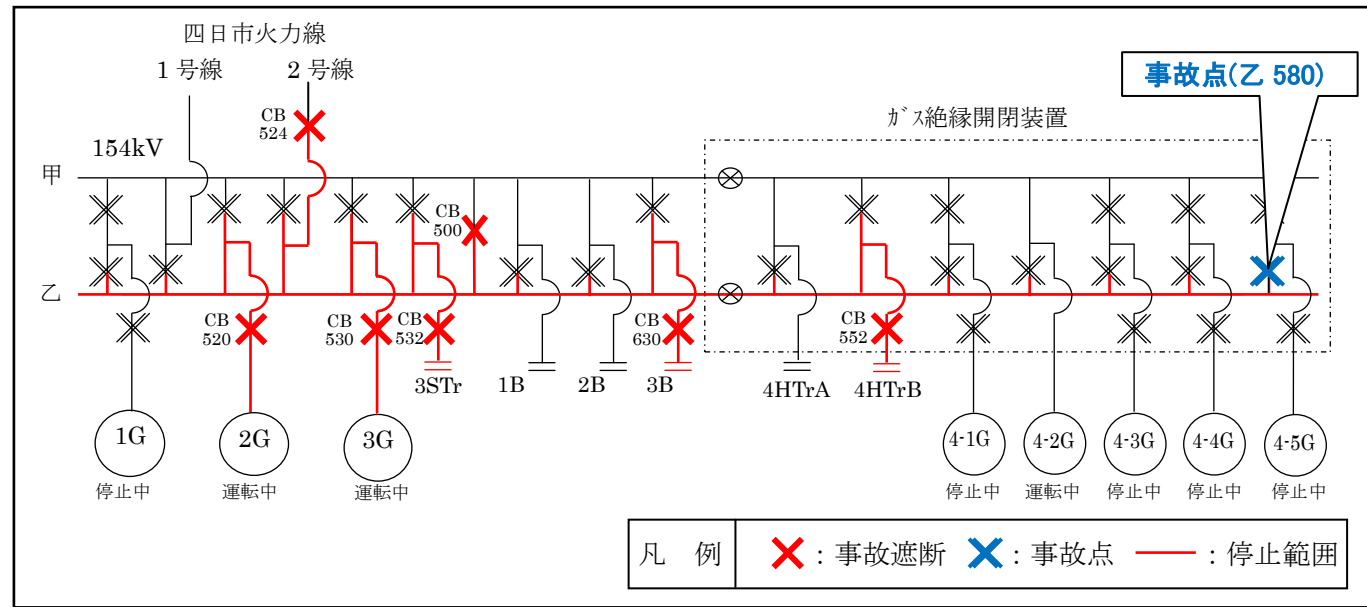
図1 四日市火力変電所系統状況図

平成22年12月8日(水)5時21分に、四日市火力変電所において、154kV4-5号発電機乙母線断路器(乙580)の故障により、154kV母線保護継電装置の短絡保護継電器が動作し、154kV乙母線に接続するすべての遮断器を遮断し故障除去しました。この故障により、瞬時電圧低下(0.07秒程度)が発生しました。

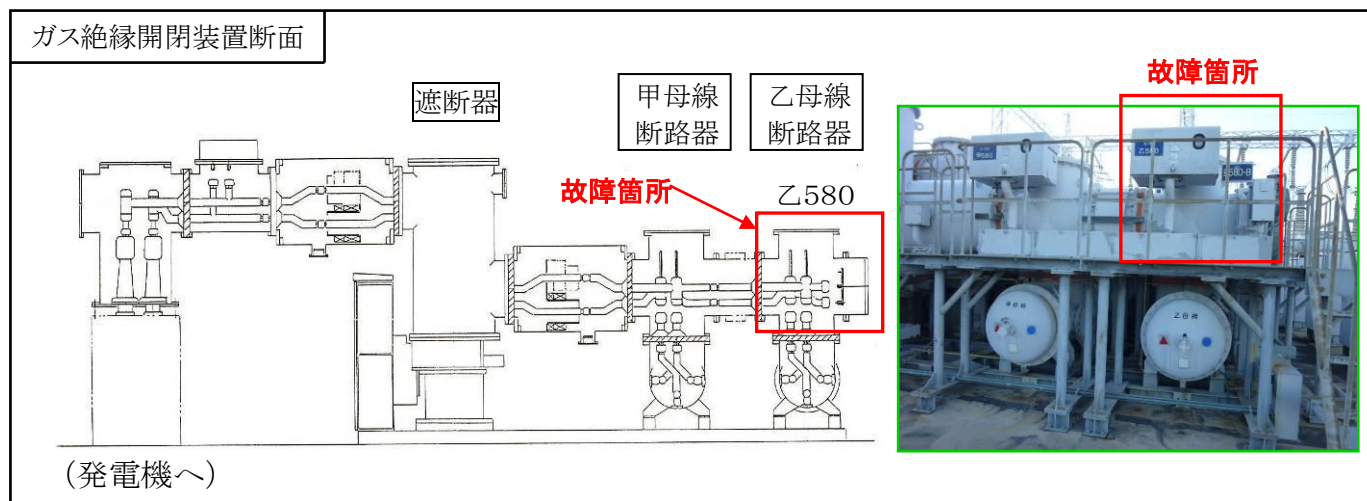
図2 ガス絶縁開閉装置 構造図

絶縁破壊があった当該断路器の内部点検の結果、断路器上部の機構部レバーのボルト脱落・落下を発見しました。再現試験により、このボルトの落下が絶縁に与える影響を検証しました。
