川口発電所水圧鉄管支承部の改良工事

大規模地震に対する水土木設備の耐震裕度向上

Improvements to the Water Pressure Iron Tube Supports at the Kawaguchi Power Plant
For Improving the Earthquake Resistance of Hydropower Civil Engineering Equipment against Large Earthquakes

(大井川電力センター 土木課)

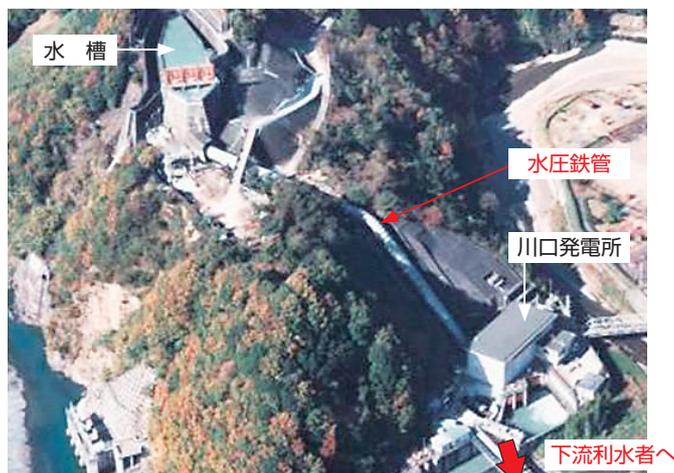
第2図 川口発電所全景

第2図に示すように川口発電所の水圧鉄管は、大規模地震時にも重大な損傷を生じてはならず、地震後も速やかに下流利水者へ送水する必要がある。そこで詳細な、動的解析により、その耐震性能を評価した。その結果、水圧鉄管としての流水機能に問題はないが、耐震裕度向上の観点から支承部の改良方法を詳細に検討し、平成21年度に運転を継続しながら工事を実施した。

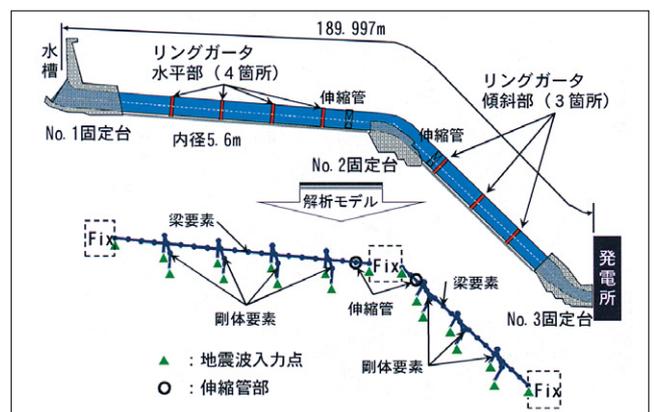
第3図 解析モデル

最初に、現状構造の耐震性能を評価するため、三次元動的解析を実施した。第3図に示すように水圧鉄管を梁要素、リングガーターを剛体要素とした三次元骨組モデルによって水圧鉄管を表現し、伸縮管、支承などの構造条件も解析モデルに反映した。なお、支承部における耐震性能照査位置を第4図に示す。

- 水圧鉄管軸直角方向に大きな慣性力が作用した場合、支承ピン、下沓アンカーボルト、台座コンクリートにおいて不具合が懸念される。
- 支承部で最初に不具合が発生する支承ピンを摩擦モデルで模擬して詳細解析すると、支承ピンより下部に伝達する力が低減する。それとともに、水圧鉄管軸直角方向の変位は、小さい範囲で収まるため、地震後も現状構造で流水機能の維持はできる。
