平成18年9月12日

会 社 名 中部電力株式会社
代表者名 取締役社長 三田 敏雄
(コード番号 9502 東証・大証・名証1部)
問合せ先 原子力部業務グループ長 増田 博武
(TEL. 052-951-8211)

浜岡原子力発電所5号機 低圧タービンの点検状況について (続報)

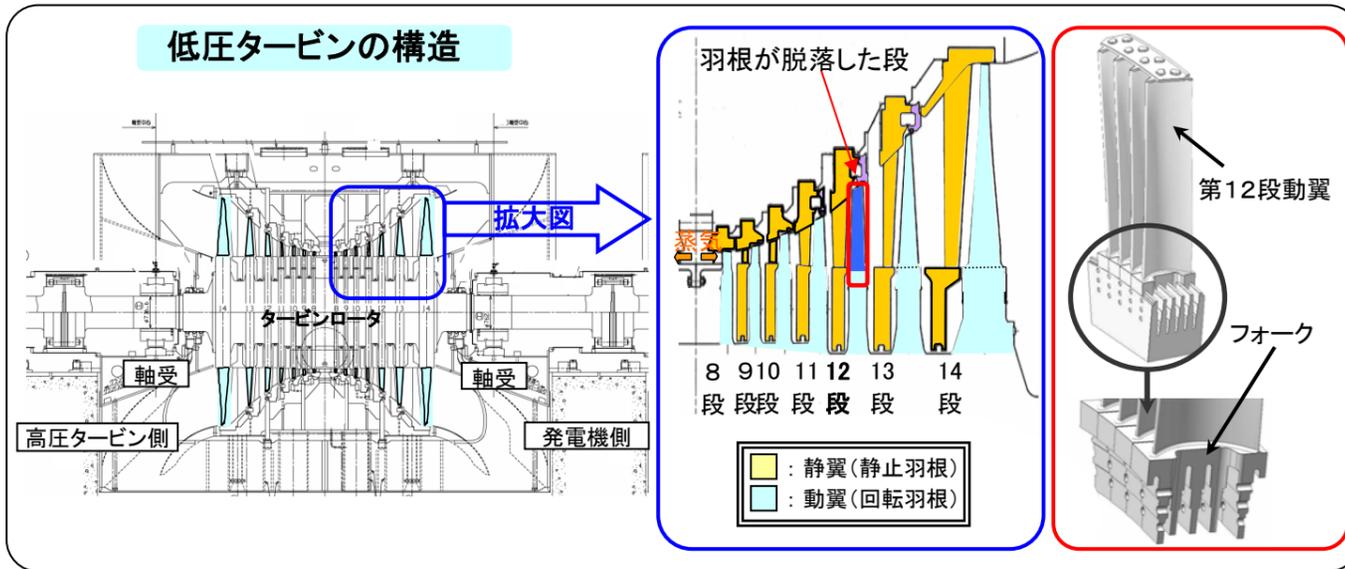
- ①タービンを開放して目視点検・非破壊検査を行った結果、羽根が脱落した第12段以外の羽根に異状は認められなかったことから、第12段の羽根特有の事象と推定しました。
- ②損傷した羽根の根元取付け部等の破面について観察した結果、高サイクル疲労特有の模様を確認しました。
- ③高サイクル疲労は、無負荷・低負荷時および負荷しゃ断時に発生する振動応力に起因する可能性があるかと推定しました。

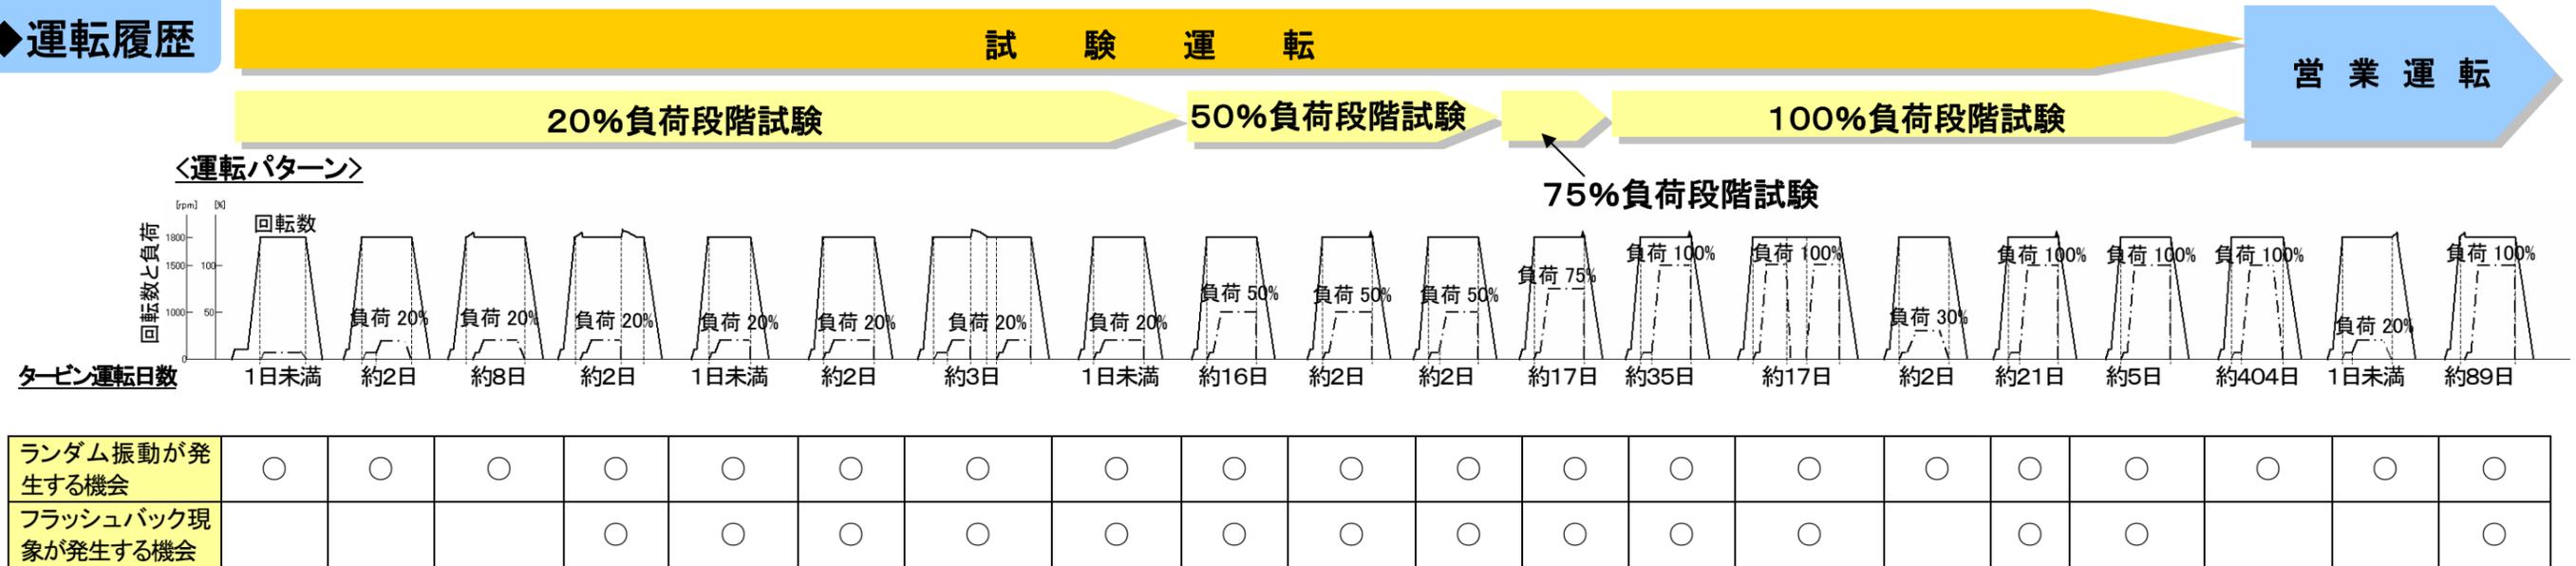
◆運転履歴

- ①ランダム振動は、無負荷時および低負荷時に発生するため、プラントの起動または停止の操作を行う際には常に発生します。一方、フラッシュバック現象は負荷しゃ断の際に発生します。
 浜岡5号機の試験運転および営業運転における運転履歴を調査し、これらの事象が発生する機会を整理しました。
 ②現在、破面に残された模様(ビーチマーク)と運転履歴との関連について詳細な確認を行っています。

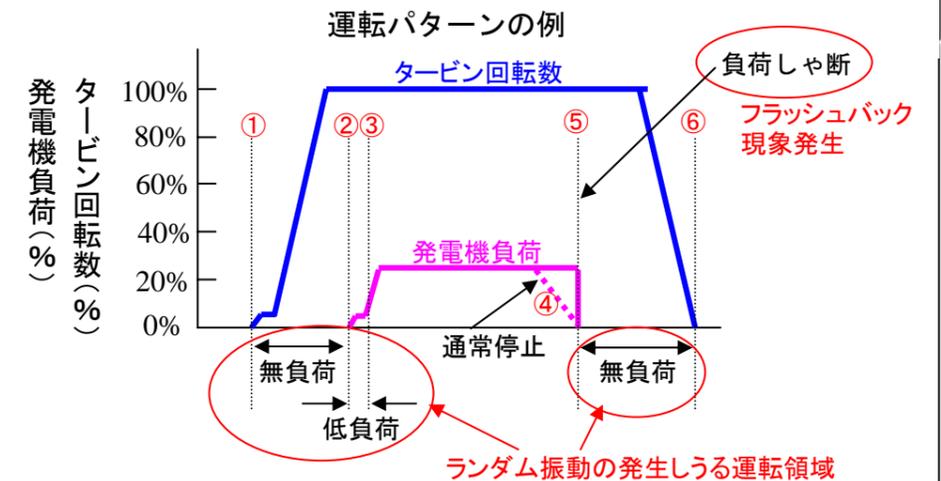
- ①～②: タービンが運転を開始しても発電機が解列している状態(発電していない状態)で無負荷状態といいます。
- ②～③: 発電機は並列(発電している状態)していますが、負荷上昇する前の状態で低負荷状態といいます。
- ④: 通常発電を停止する場合は、発電機負荷を徐々に低下させて最終的に発電機を解列します。(フラッシュバック現象は発生しません)
- ⑤: 負荷しゃ断試験等を実施する場合は、所定の発電機負荷から、瞬時に発電機を解列します。(フラッシュバック現象が発生します)
- ⑤～⑥: 発電機が解列した後もタービンが運転を継続している状態で無負荷状態といいます。
