## 配管溶接部の熱処理データ疑義に伴う点検・調査の実施について(続報)

平成 21 年 6 月 23 日

5号機 湿分離加熱器(A)(B)で確認した再熱割れの状況

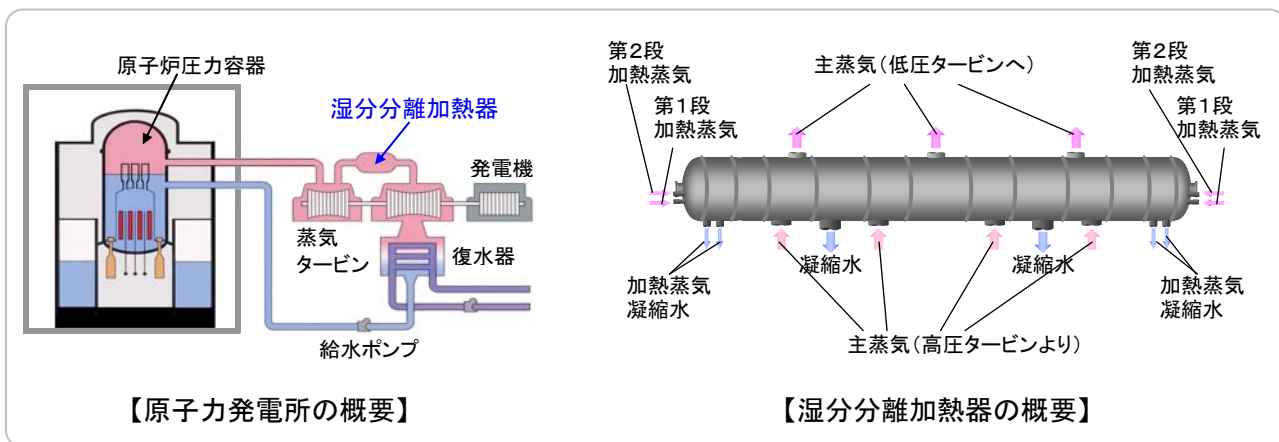
なお、湿分分離加熱器(A)(B)胴体の溶接部3箇所です再熱割れ(※3)が認められたため、研削により除去しました。研削後の板厚は必要厚さを満足しており、構造健全性に影響はありません。

また、今回と同様な再熱割れが懸念される箇所に対する水平展開として、再熱割れが発生した部位と同じ材質であり、溶接時に高い残留応力が発生した可能性のある溶接部のうち、これまでに点検を行っていない10箇所(いずれも5号機湿分分離加熱器(A)(B)の溶接部)全てについて非破壊検査を行いました。その結果、2箇所に再熱割れを確認したことから、同様に研削により除去しました。これらについても、研削後の板厚は必要厚さを満足しており、構造健全性に影響はありません。
