浜岡原子力発電所4号機 給水ポンプ入口配管フランジ部の点検について（続報）

平成20年5月7日

4号機 給水ポンプ入口配管フランジ部の点検結果について

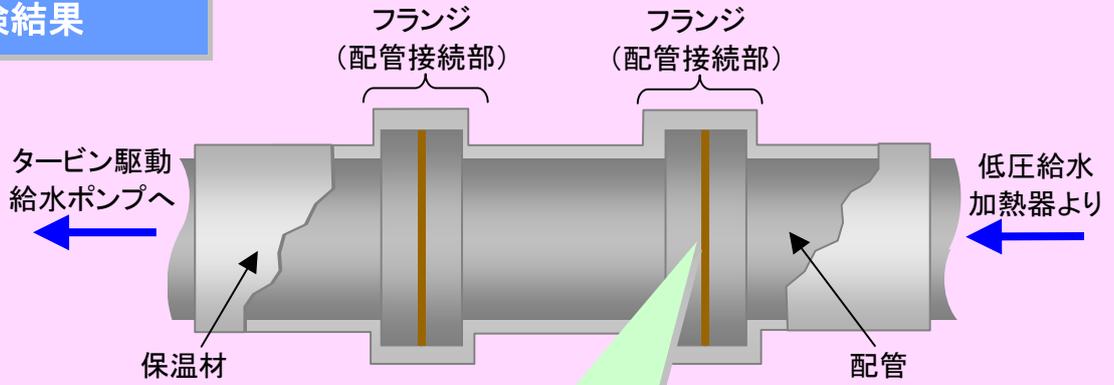
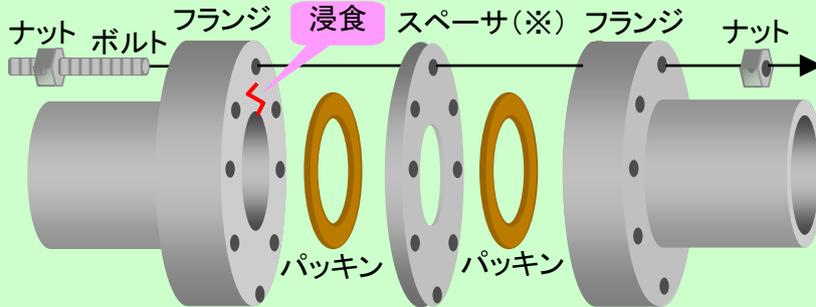
点検結果

原因は、フランジ部を締め付ける際に、パッキンの片締め(※2)が生じたことで僅かに傾いた状態で取り付けられ、その後の使用に伴い隙間が生じ、漏えいが発生したと推定しています。

点検の結果、フランジのシート面(パッキンと接触する面)に、漏えいに伴う浸食(深さ0.68mm)が確認されました。

漏えいの原因は、フランジとパッキンに片締めが生じ、傾いた状態で取り付けられたため、徐々に隙間が生じ、漏えいに至ったものと推定しています。

再発防止対策として、パッキンの取り替えを行う場合は、パッキンに片締めが生じていないことの確認を手順に反映しました。

当該フランジについては、点検の結果、漏えい発生に伴う浸食(※3)を確認したことから、浸食を除去し、パッキンを新品に取り替えました。
