5号機制御棒駆動機構の追加点検について

平成 20 年 10 月 31 日

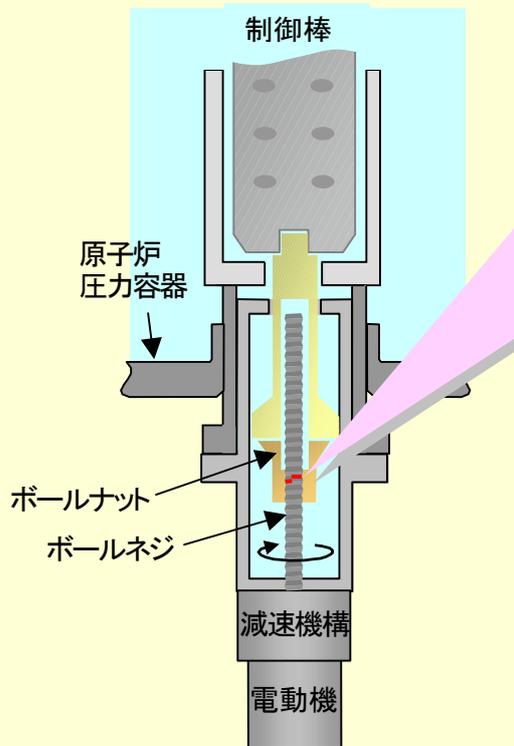
動作不良となった制御棒駆動機構の点検状況

制御棒駆動機構内部の点検を実施したところ、複数の金属の小片が確認され、ボールネジの表面には摺動跡程度の傷が確認されました。その他の部位には異状は認められませんでした。

これにより、今回の一時的な動作不良は、金属の小片が一時的にボールネジとボールナットの間に噛み込んだことによるものと推定しました。
