浜岡原子力発電所5号機 海水混入事象に係る点検状況について

2014年10月3日

中部電力株式会社

1 事象の概要(主復水器細管損傷による海水混入範囲)

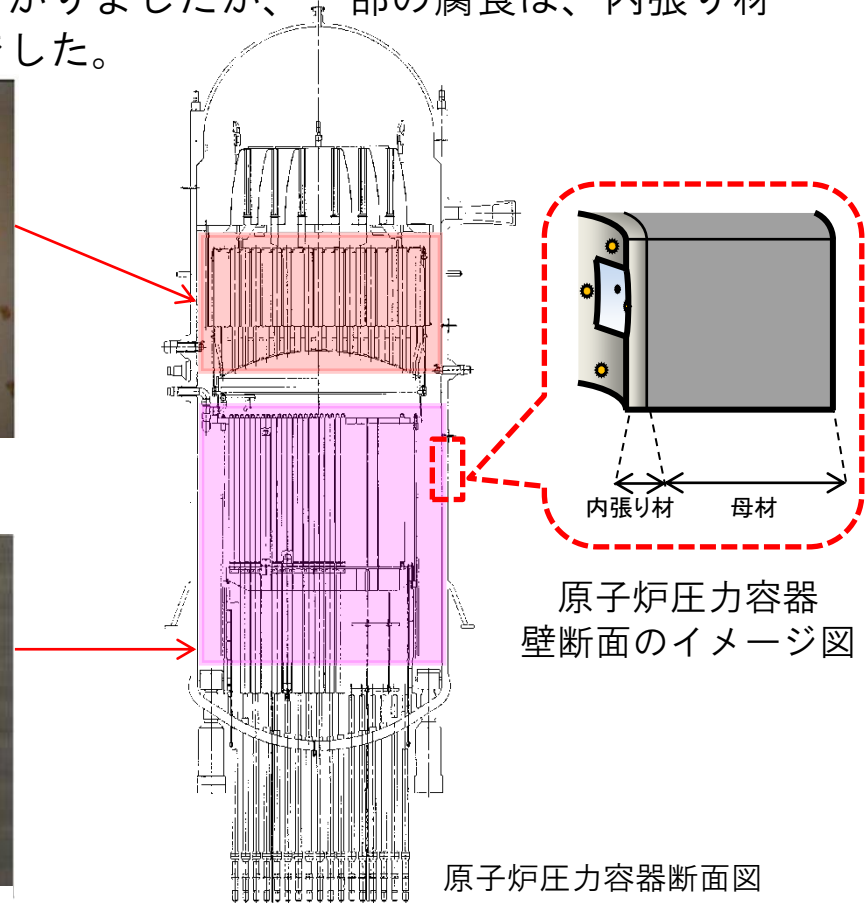
- 目視点検の結果、原子炉圧力容器の内張り材の表面に腐食が確認されました。
- 点検した範囲内において、概ね内張り材表面の研磨により除去することができたため、腐食の深さは内張り材厚さ未満であることが分かりましたが、一部の腐食は、内張り材の研磨では残存し、深さの特定はできませんでした。

研磨後も腐食が残存

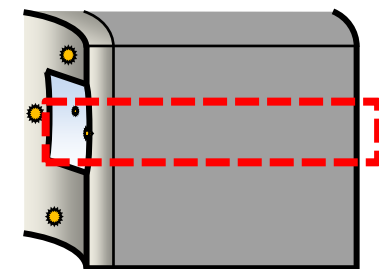
原子炉圧力容器
壁断面のイメージ図

➤ これまでの点検結果や材料試験の結果から、原子炉圧力容器の必要厚さを保持していると推定しており、機能に影響を及ぼすものではないと評価しています。

- 腐食は、超音波探傷試験（腐食の径が大きいものを対象に実施）の結果から母材に達するほど深いものではないと評価。また、内張り材に残存している腐食径は小さい。【点検結果】
- 原子炉圧力容器内の冷却材が停止時の水質基準を満足していること。【点検結果】
- 原子炉圧力容器母材材料は全面腐食形態を示していたこと。【材料試験結果】
- 原子炉圧力容器母材材料の腐食進展速度は年0.1mmのオーダーであること。【文献調査結果】

➤ 今後、腐食深さの測定をおこない、この結果を踏まえ健全性評価をおこないます。

原子炉压力容器の継続使用にあたっては、内張り材の腐食の深さの測定により母材への影響がないことを定量的に評価するために更なる研磨を実施します。

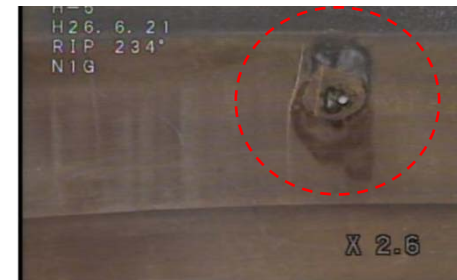
原子炉再循環ポンプ貫通部
内面 内張り材

- 原子炉再循環ポンプ貫通部（内面 内張り材）に腐食が確認されました。
- 材料試験や類似機器の点検結果から、原子炉再循環ポンプ貫通部（内面 内張り材）の構造・強度、漏えい防止機能に影響を及ぼす程度ではないと推定しています。
- 今後、腐食深さ測定による定量的な評価の実施を検討し、その結果に応じ補修の可否や健全性の評価をおこないます。

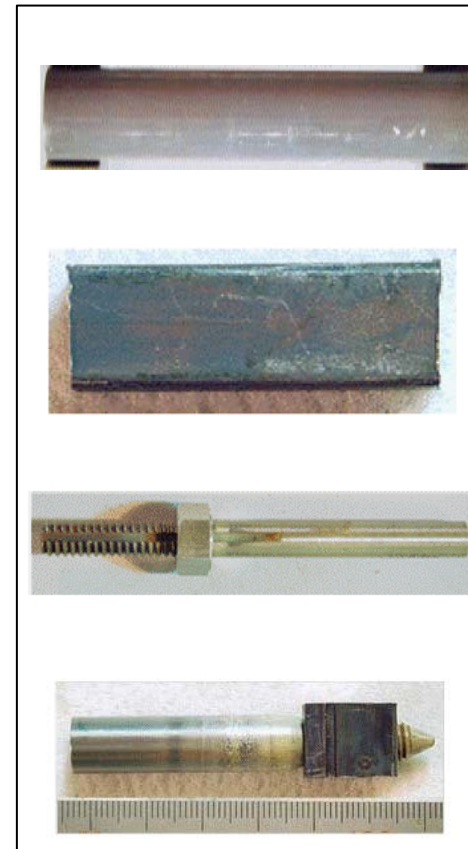
照射済の燃料部材

- 発電所外の施設において、以下の試験を実施しました。
 - ・ 海水混入環境模擬試験
照射済および未照射の燃料部材を用いた海水混入時の炉水環境を模擬した試験
 - ・ 運転状態模擬試験
上記試験を実施した燃料部材を用いた運転時の炉水環境を模擬した試験
- 試験後の燃料部材について外観観察、断面金相試験、水素分析、引張試験、応力負荷試験等を実施し、海水混入時に炉内に装荷していた燃料では直接確認できない細部の健全性を確認するとともに、継続使用時における燃料健全性を確認しました。
