浜岡原子力発電所 275kV 開閉所における制御盤内での火災の原因と対策

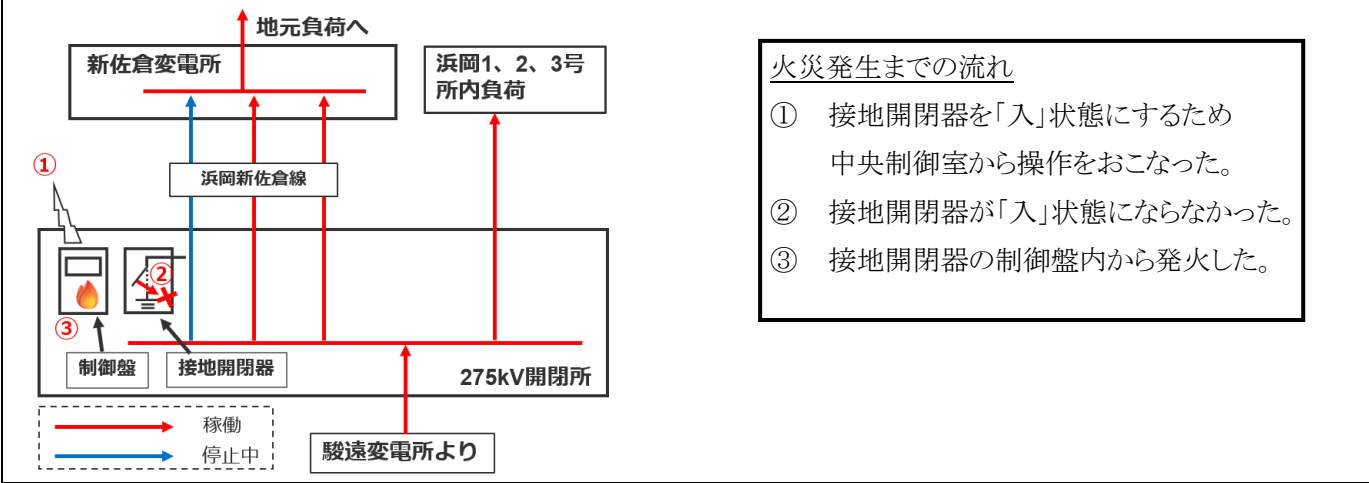
火災発生時の状況

2026 年 9 月 15 日午前 10 時 42 分、浜岡原子力発電所 275kV 開閉所(放射線管理区域外)にある接地開閉器(注 1)の制御盤内にあるコイルから出火していることを当社社員(運転員)が確認しました。

運転員は、同日、275kV 開閉所内にある送電線の接地開閉器を「入」状態にするため、3 号機中央制御室にて接地開閉器の「入」操作をしました。接地開閉器が「入」状態になりませんでした。そのため、運転員が現場確認に向かい、原因を調査していたところ、接地開閉器の制御盤内にある接地開閉器を「入」するためのコイルから出火しているのを確認したものです。

以上のことから、火災に至った原因は、ストッパーがかかった状態で「入」操作がおこなわれたために接地開閉器が「入」状態にならず、コイルへの通電が長時間継続し異常発熱したことであると分かりました。
