添付資料 1: 浜岡原子力発電所 4号機 給水系配管支持構造物ストッパーの取り付け忘れに係る原因調査および対策について

添付資料 2: 浜岡原子力発電所 4号機 給水系配管支持構造物の溶接部の一部に発生した割れに係る原因調査および対策について

浜岡原子力発電所 4 号機 給水系配管支持構造物ストッパーの 取り付け忘れに係る原因調査および対策について

浜岡原子力発電所 4 号機 給水系配管支持構造物の溶接部の一部に 発生した割れに係る原因調査および対策について

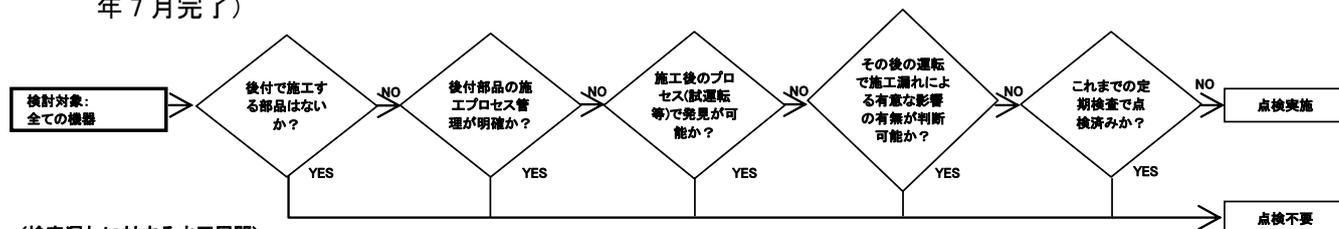
3～5 号機のポンプ等を含めた機器について、ストッパーのような後付の部品の取り付け忘れが発生していないことを確認するため、点検が必要な機器の抽出をおこないました。抽出された機器はいずれもストッパー付き配管支持構造物であり、該当する配管支持構造物を点検した結果、部品の取り付け忘れはありませんでした。(2015 年 7 月完了)

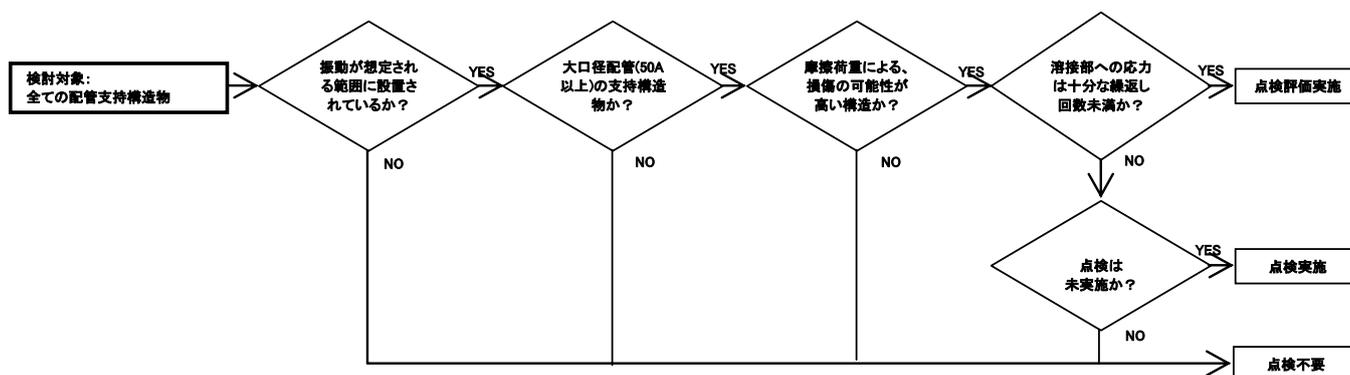
3～5号機の配管支持構造物について、同様の疲労割れが発生する可能性のある箇所の抽出を進めております。抽出した箇所は、現在実施している施設定期検査中に、抽出結果に応じた点検または点検・評価を実施し、適切に対策を講じてまいります。
